**RESEAU DE CONTRÔLE DES C.E.T.**  
**EN REGION WALLONNE**

**C.E.T. de Habay**

**Deuxième campagne d'analyse des eaux souterraines**  
**(septembre 2008)**

-----  
Rapport 0081/2009

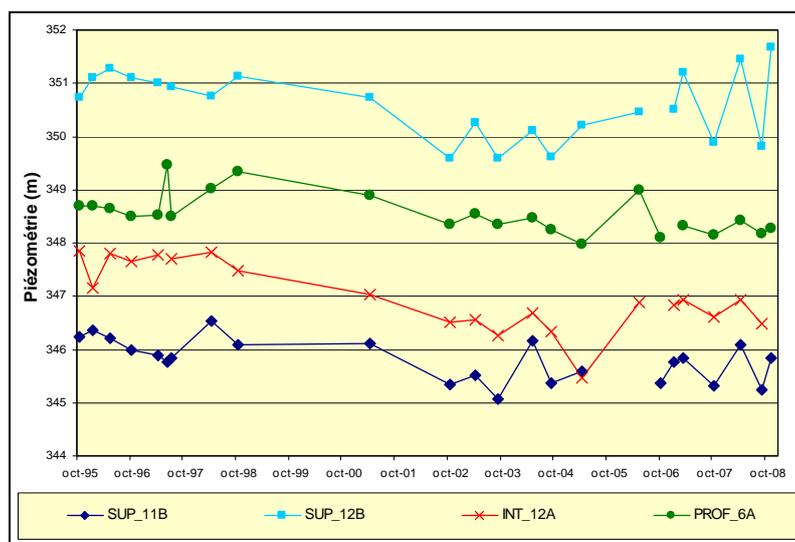
Figure 1 : Evolution de la piézométrie dans la nappe superficielle

On y constate logiquement que les niveaux dans les nappes intermédiaires et profondes sont moins sensibles aux variations saisonnières que la nappe superficielle. Par contre, les deux nappes inférieures sont à des niveaux historiquement bas. Dans la nappe supérieure, le niveau était très bas jusqu'à très récemment : en 2008, une remontée significative a été enregistrée.

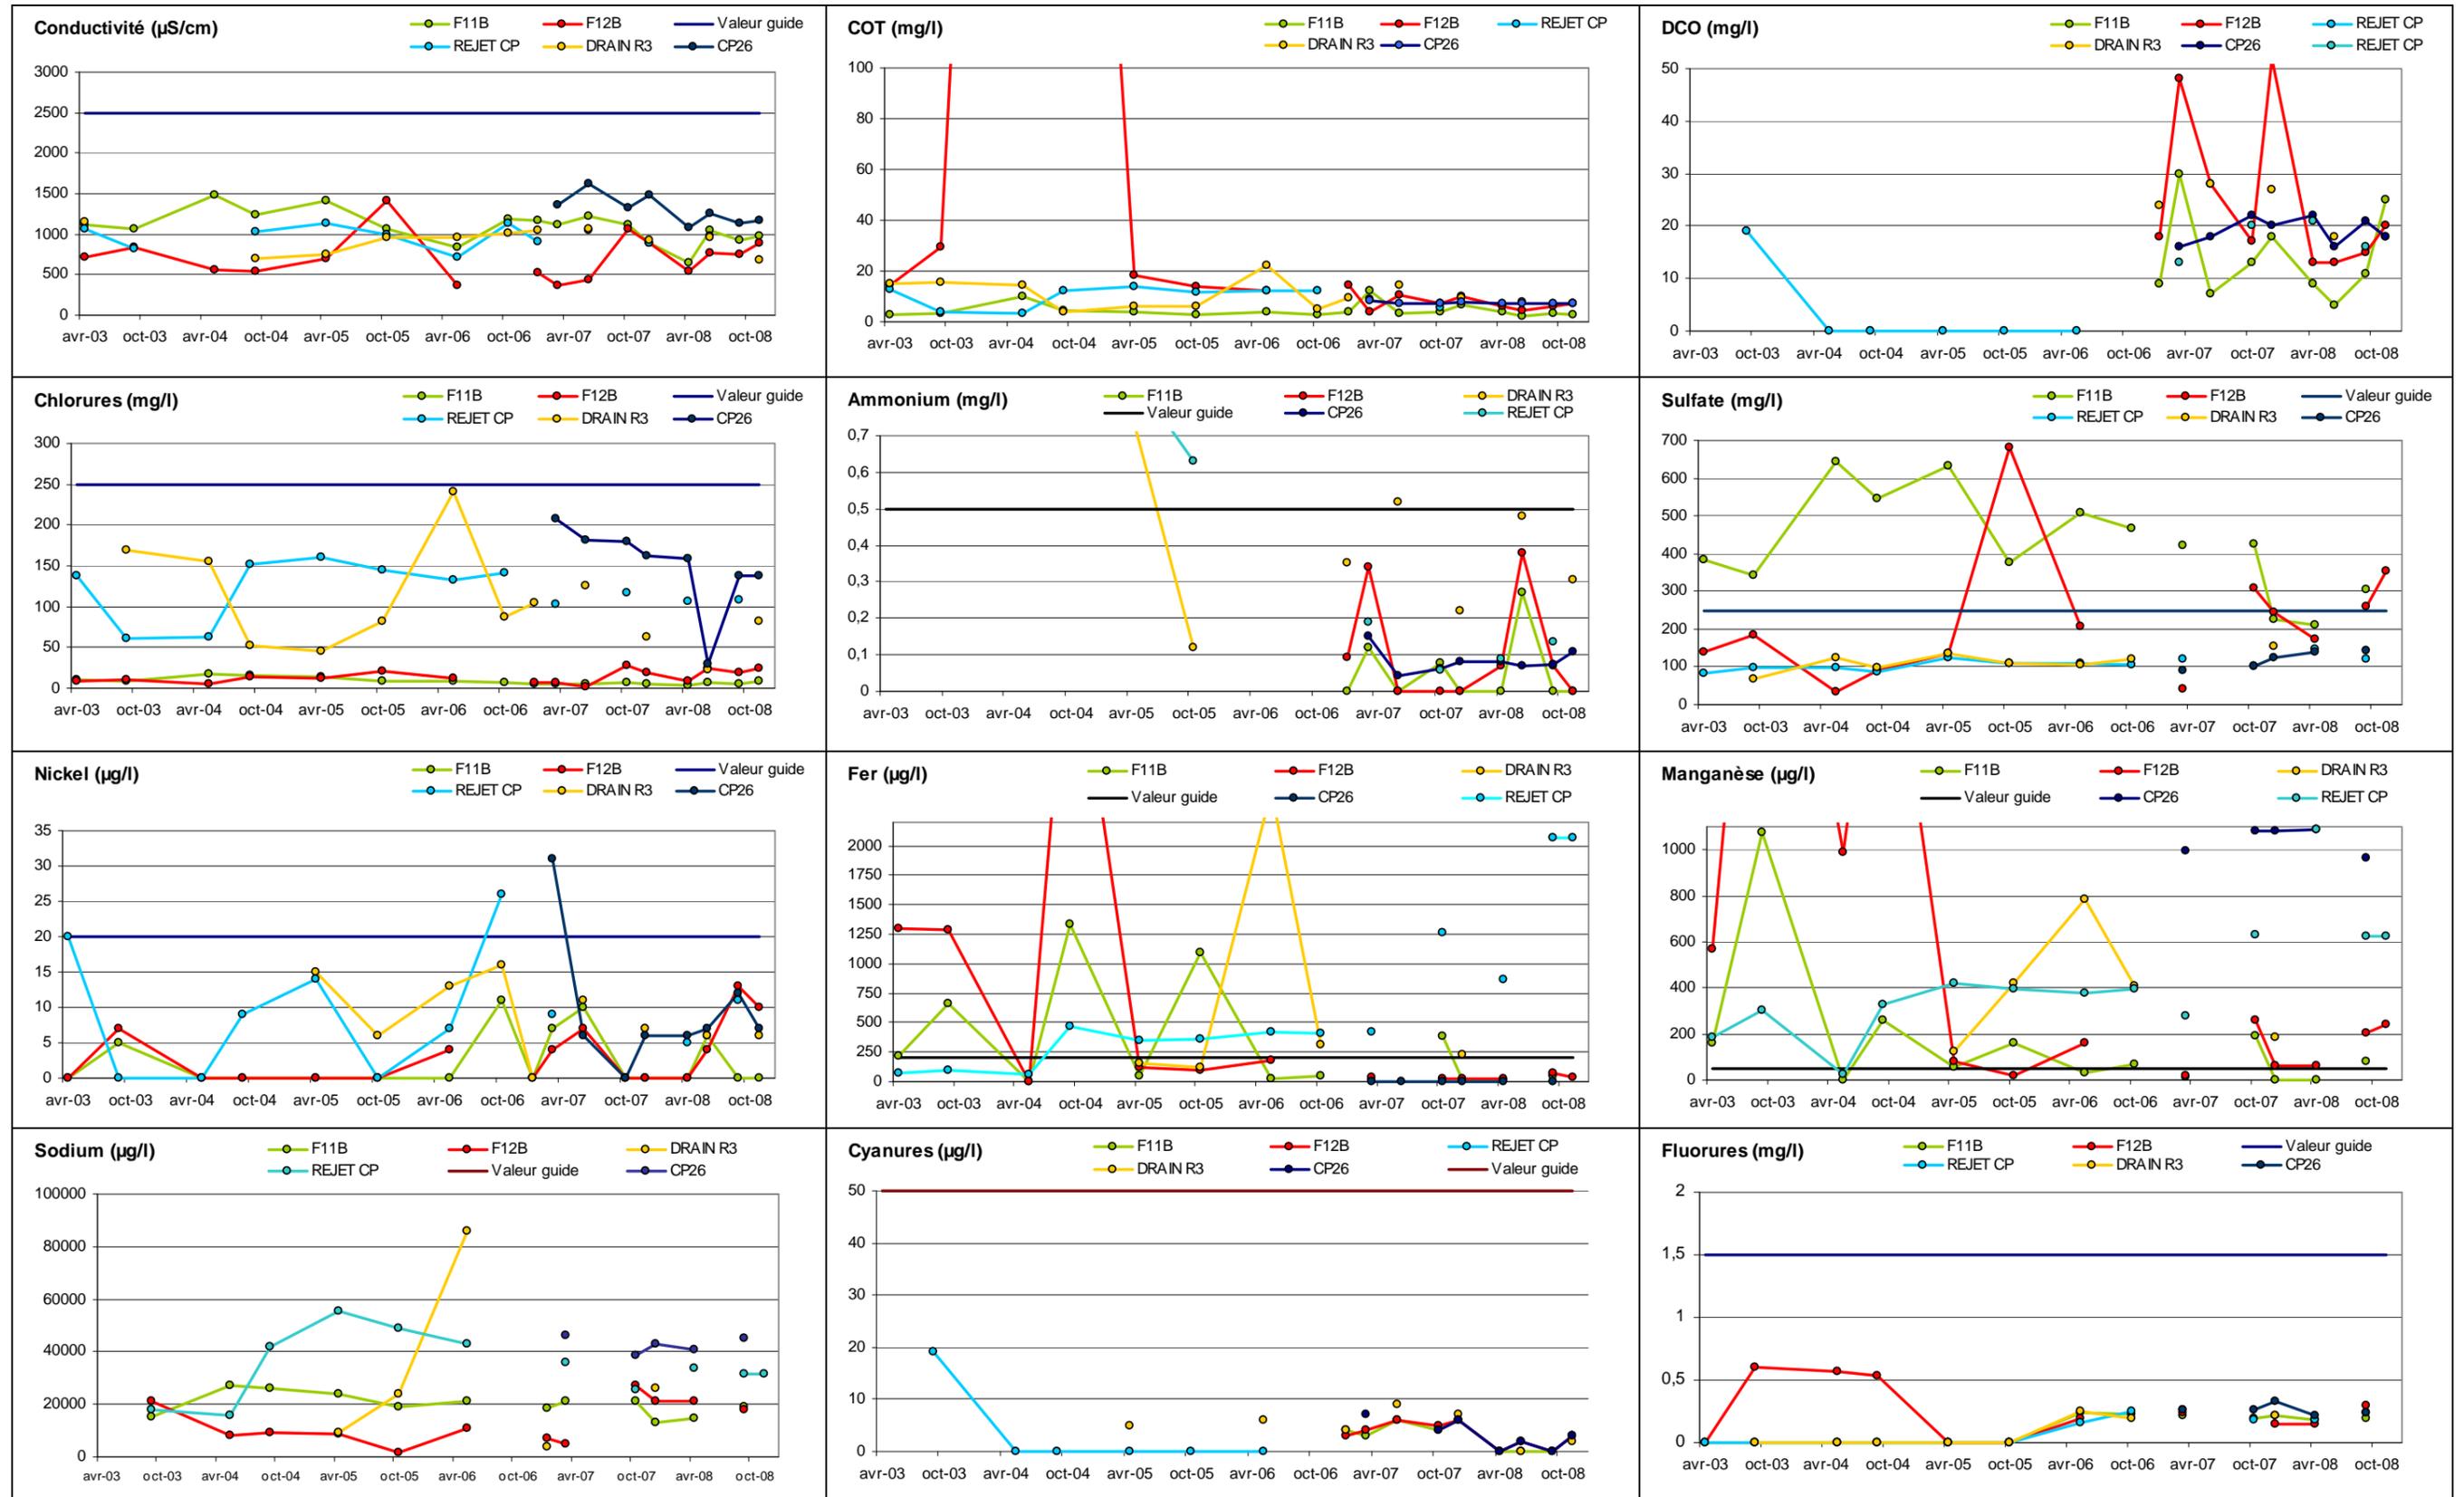
**Tableau 3 : Evolution temporelle des concentrations dans la nappe superficielle**

Le Tableau 3 présente des graphes d'évolution des paramètres les plus significatifs, parmi ceux qui sont contrôlés de manière régulière par l'exploitant. Seule la nappe superficielle, sur laquelle se concentre la campagne de septembre 2008, a été représentée. On y constate que tous les paramètres contrôlés sont, sinon en diminution, au moins stables dans le temps. Même s'il faut, comme pour le constat sur la situation actuelle, nuancer le propos concernant le secteur nord-est non surveillé, cela conforte l'idée qu'il n'y a pas de fuite importante vers l'extérieur du mur et que l'impact du C.E.T. sur la qualité de la nappe aquifère superficielle est très limité.
