C.E.T. DE HABAY

Résultats d'analyses des eaux souterraines	
	Type de fiche : Eaux-immissions	
	Actualisation : le 20 janvier 2011	
	www.issep.be

Thème : Interprétation des résultats d'analyses d'eaux souterraines aux alentours du C.E.T de Habay

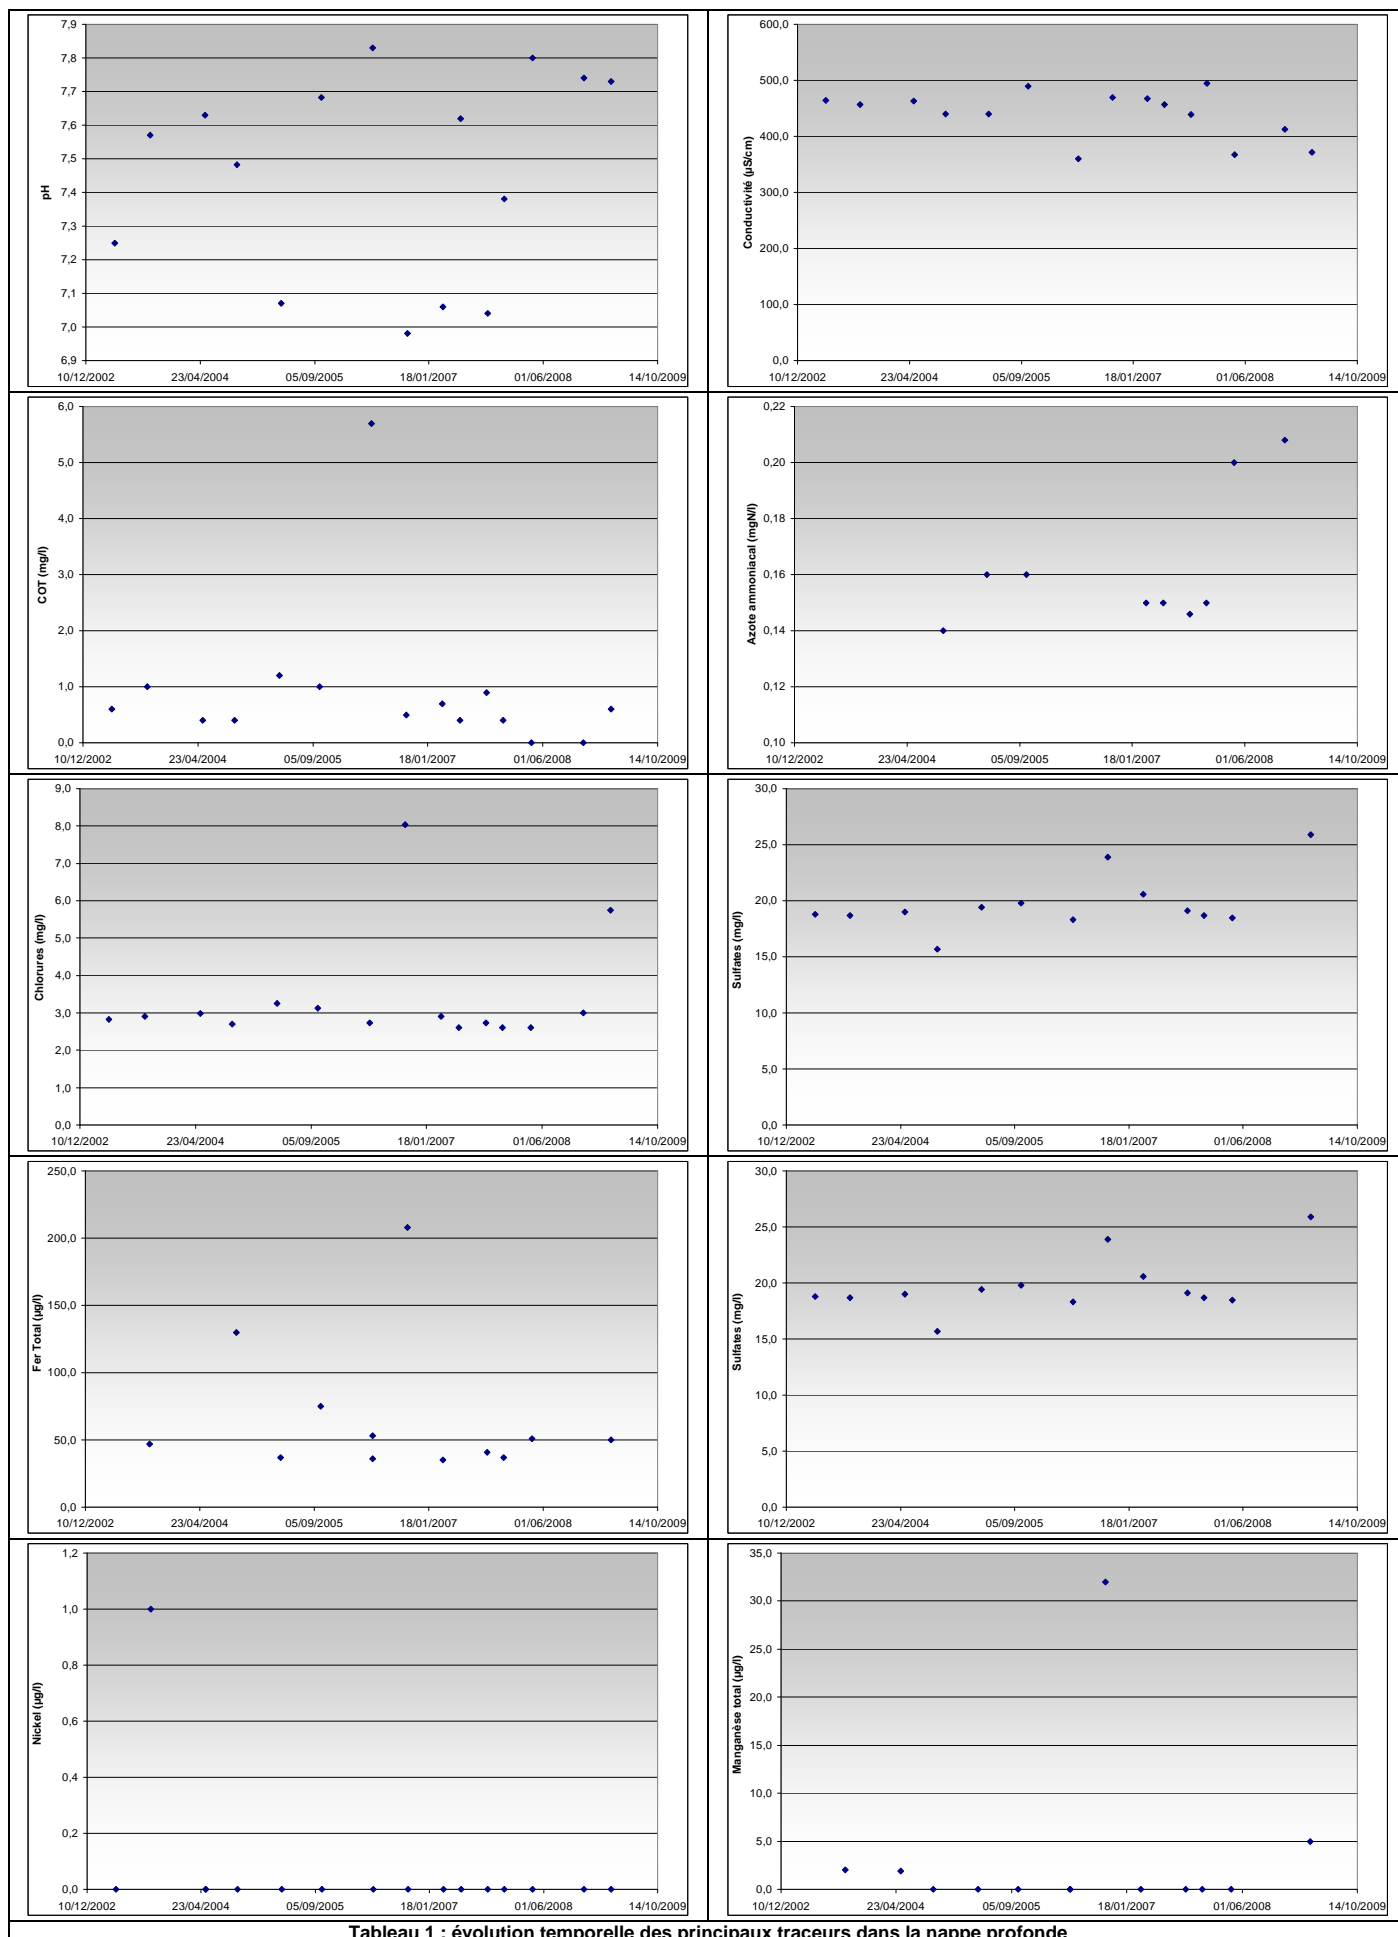
Tableau 1 : évolution temporelle des principaux traceurs dans la nappe profonde

- ❖ La composition de l'eau est très stable dans l'aquifère.
- ❖ On observe une très faible minéralisation. Les concentrations en chlorures et sulfates, en particulier, sont respectivement 10 et 3 fois inférieures aux teneurs médianes des aquifères wallons. Cette particularité est par ailleurs renseignée dans la notice de la carte hydrogéologique de Wallonie.
- ❖ Aucun élément dans les graphiques ne laisse supposer un impact du C.E.T. sur la qualité de la nappe profonde. Les principaux marqueurs de contamination par percolats de déchets ménagers sont tous très bas, et ne montrent pas d'évolution négative ou de pics ponctuels depuis 2003.

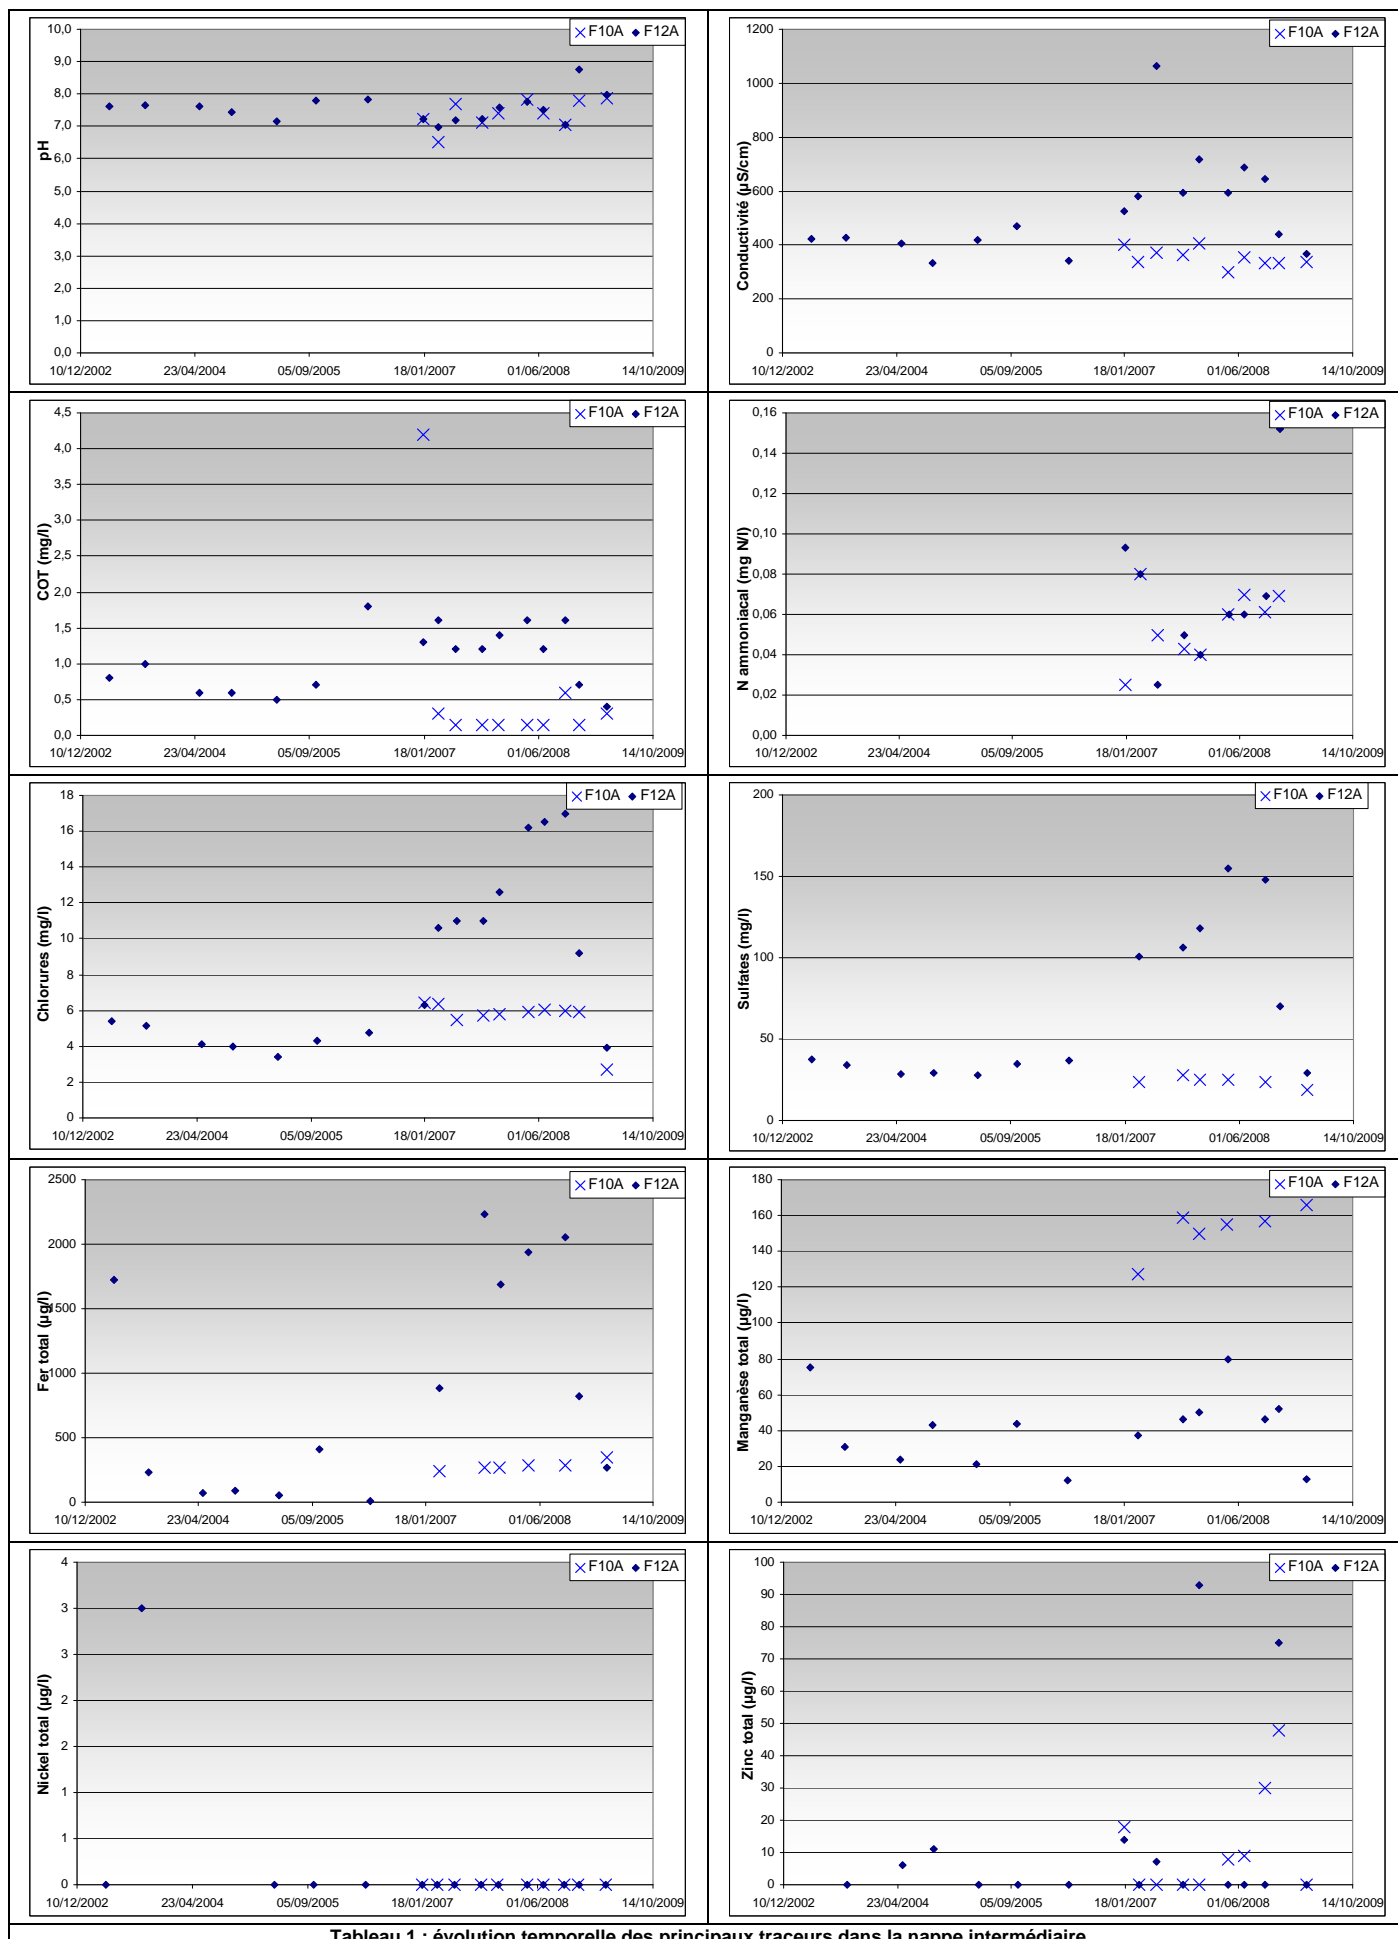
Tableau 1 : évolution temporelle des principaux traceurs dans la nappe intermédiaire

- ❖ Comme pour la nappe profonde, les concentrations en chlorures et sulfates sont basses.
- ❖ Alors qu'au F10 la situation est stable depuis 2007, la composition est moins régulière dans le temps au F12. Les graphes des chlorures et des sulfates montrent un épisode de plus fortes teneurs entre janvier 2007 et septembre 2008. Les concentrations maximales atteintes en juin 2008 restent cependant encore inférieures ou égales aux médianes régionales.
- ❖ Ce pic de concentration est visible en moindre proportion sur certains autres graphes (COT, fer). Il est possible qu'il s'agisse d'une conséquence du niveau particulièrement bas de la nappe durant cette période, mais l'ISSeP ne dispose pas de mesures suffisamment régulières de la piézométrie sur cet intervalle de temps pour pouvoir se prononcer. Quoiqu'il en soit, à l'heure actuelle, la situation semble totalement normalisée.

Il est difficile de se prononcer sur l'origine de cette anomalie limitée tant en intensité, que dans l'espace et dans le temps. La présence conjointe de chlorures (caractéristiques de percolats) et de sulfates (naturellement présents dans la nappe superficielle (voir ci-dessous) pourrait suggérer une infiltration d'eau de l'aquifère superficiel, contaminée par les percolats vers l'aquifère intermédiaire. Mais le F12 est loin de l'ancien tumulus, contrairement au F10. Le F12 est par contre proche de la chambre de visite CVA qui, en 2008, présentait des concentrations anormales en chlorures et sulfates. Cette eau a-t-elle pu durant une période de temps limitée, s'infiltrer au travers des étanchéités ? Si c'est le cas, pourquoi la situation est-elle en cours de normalisation ?

Quelle que soit l'explication, il n'y a pas lieu de s'inquiéter dès lors que les concentrations semblent revenues à leur niveau initial et qu'elles n'ont jamais atteint les seuils de déclenchement.

Il sera très intéressant d'observer les niveaux de concentrations mesurés dans les trois nouveaux ouvrages profonds, en particulier au F18, afin d'enrichir la caractérisation de la situation environnementale de l'aquifère.

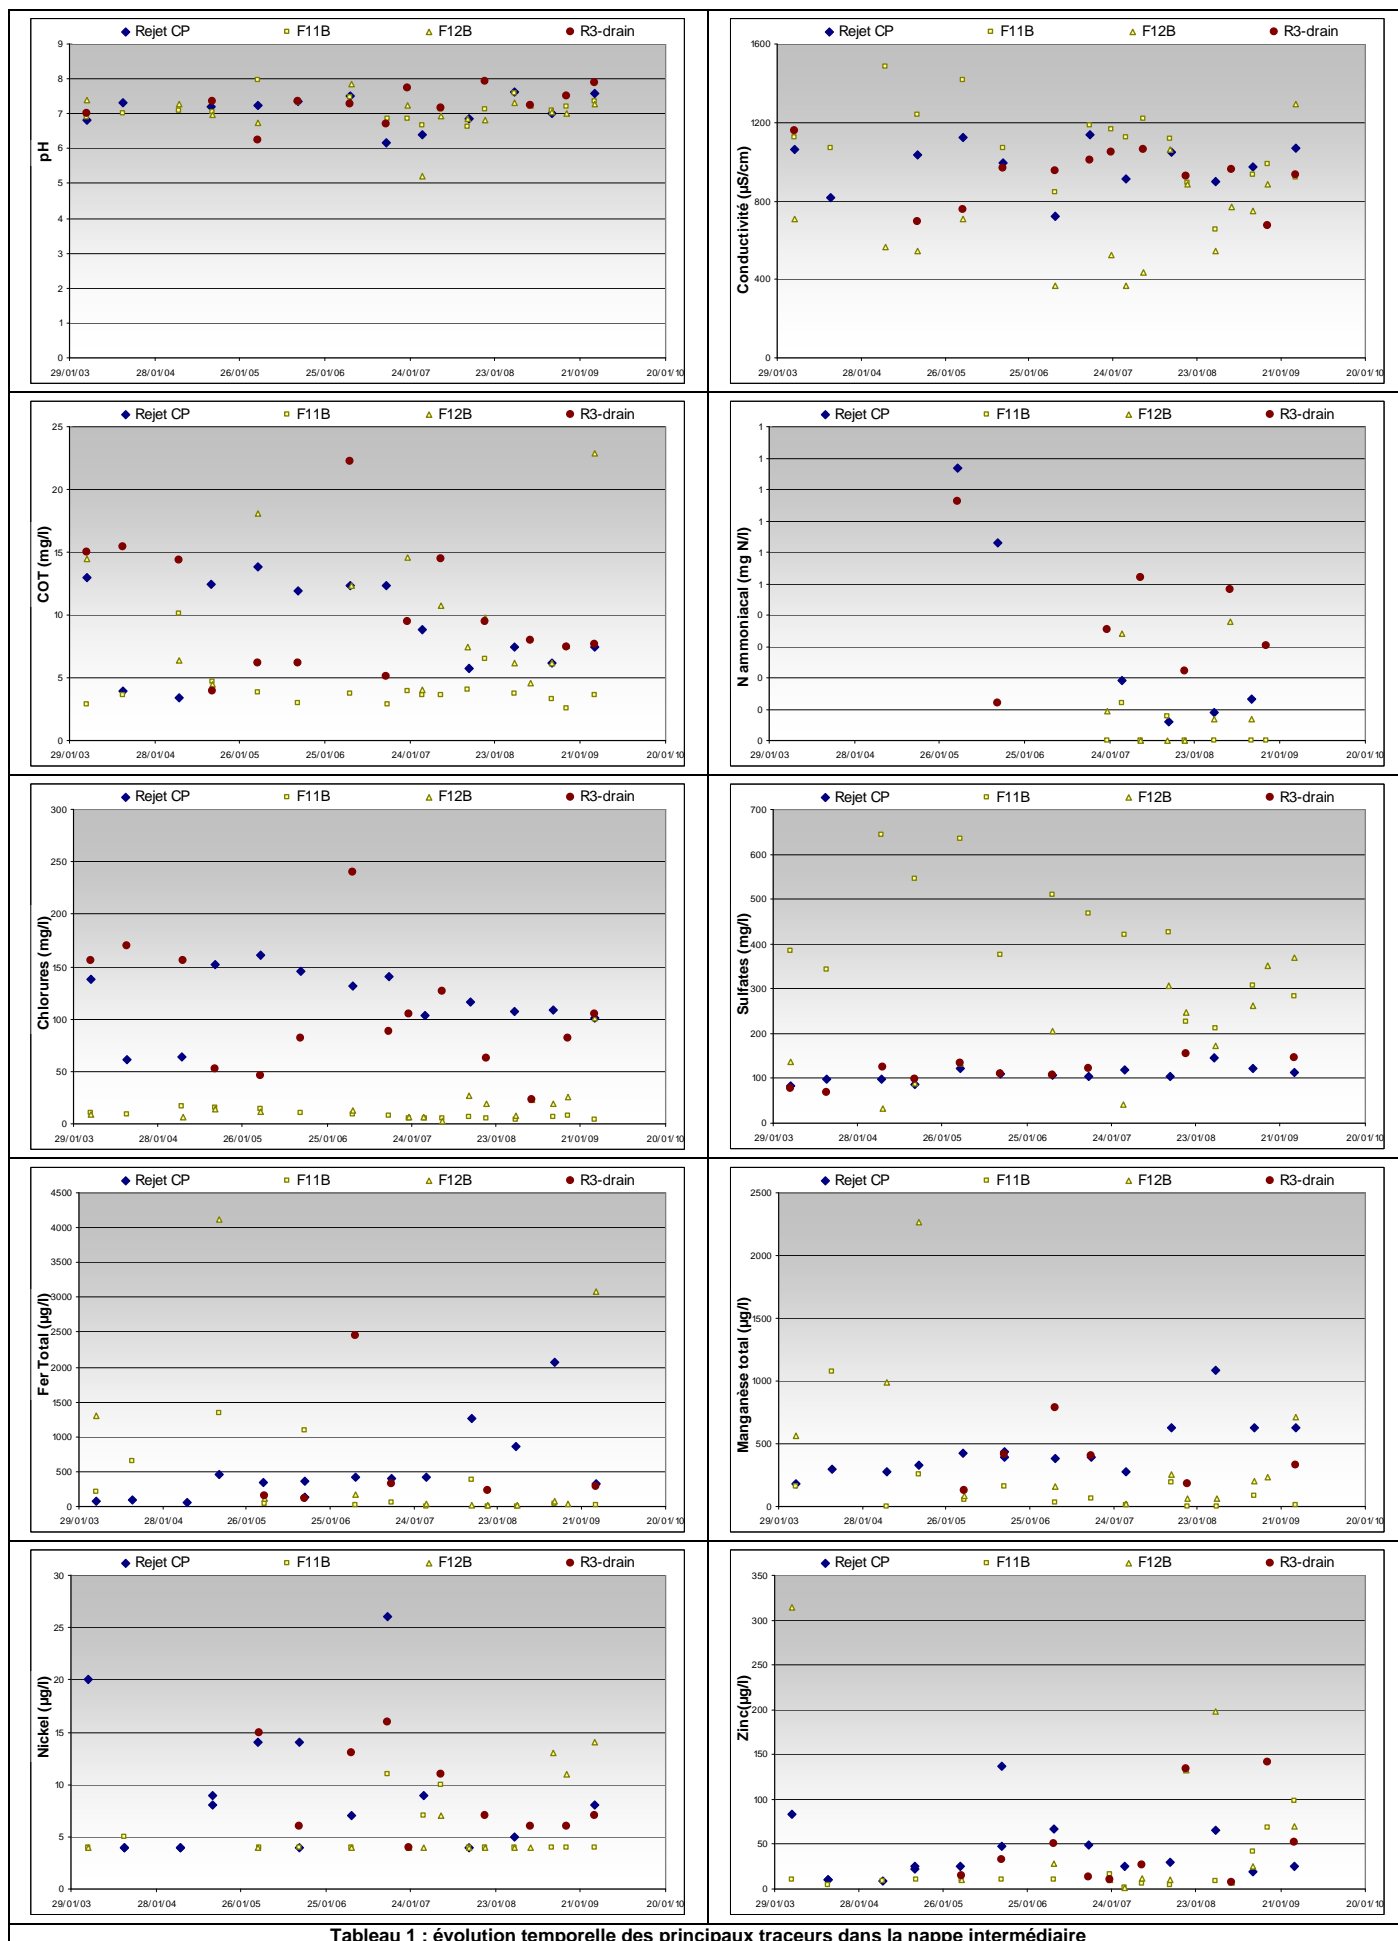
Tableau 1 : évolution temporelle des principaux traceurs dans la nappe intermédiaire

- ❖ Les chlorures montrent très clairement le contraste entre l'intérieur (valeurs élevées au "Rejet CP" et au "R3") et l'extérieur (valeurs faibles au F11 et au F12) du mur emboué. Cela confirme que c'est bien cet ion qui est le meilleur traceur du niveau de contamination d'une eau souterraine par un percolat. Il est très intéressant d'observer que les teneurs diminuent graduellement dans le temps, surtout au droit du rejet de la chambre. C'est un élément très positif car il augure que la situation sous le premier tumulus semble en phase de stabilisation, voir d'amélioration. La contamination historique est probablement moins alimentée en nouveaux solutés depuis que ce dernier est réhabilité.

- ❖ Le graphe des sulfates est également très parlant puisqu'il montre exactement la situation inverse : valeurs élevées à l'extérieur et faibles à l'intérieur. Cela montre tout d'abord, puisqu'il n'y a pas de chlorures associés dans ces ouvrages (F11 et F12), que les concentrations observées partout dans l'aquifère supérieur, à l'extérieur du mur, ne sont pas liées à une contamination par les percolats (qui ne sont d'ailleurs pas, ou très peu, chargés en sulfates). Les niveaux plus faibles à l'intérieur peuvent être influencés par deux facteurs :

- la diminution des concentrations suite aux réactions d'oxydoréduction dans la contamination historique de l'aquifère ;
 - le possible pompage d'eau dans l'aquifère intermédiaire, pauvre en sulfates, au droit de certaines chambres de pompage (voir plus haut) qui pourrait avoir été implantées trop profondément.

- ❖ Les autres graphes ne montrent pas d'évolution significative ou de tendance générale, que cela soit à la hausse ou à la baisse. Cela montre que globalement, le mur de confinement maintient l'aquifère dans un état stationnaire et que cette stationnarité, après plus de dix ans de fonctionnement des pompes est quasiment acquise également à l'intérieur du mur.
