<b>C.E.T. DE MALVOISIN</b>

<b>Résultats d'analyses sur les émissions liquides</b>	
	Type de fiche : Eaux-émissions	
	Actualisation : le 17 décembre 2010	
www.issep.be

**Thème : Interprétation des résultats d'analyses effectuées sur les émissions liquides du C.E.T. de Malvoisin**

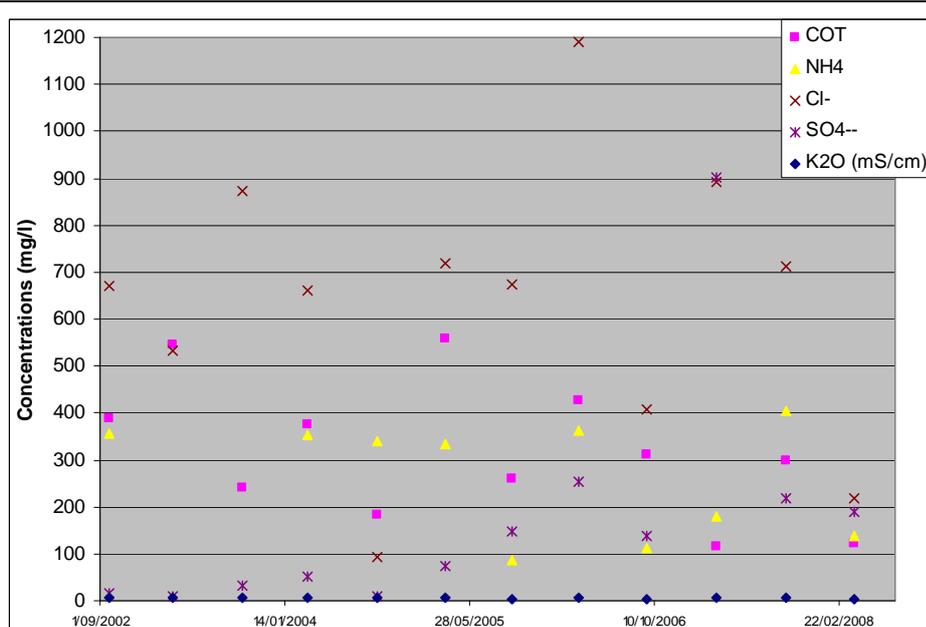
**Figure 1 : Evolution des paramètres principaux de 2002 à 2008**

Le graphique ci-contre montre l'évolution des paramètres le plus significatifs (COT, NH<sub>4</sub><sup>+</sup>, Cl<sup>-</sup>, SO<sub>4</sub><sup>2-</sup> et conductivité) entre 2002 et avril 2008. On n'y voit aucune tendance significative, à la hausse ou à la baisse, des concentrations même si la dernière analyse en date est historiquement celle montrant les plus faibles valeurs, surtout en chlorures.

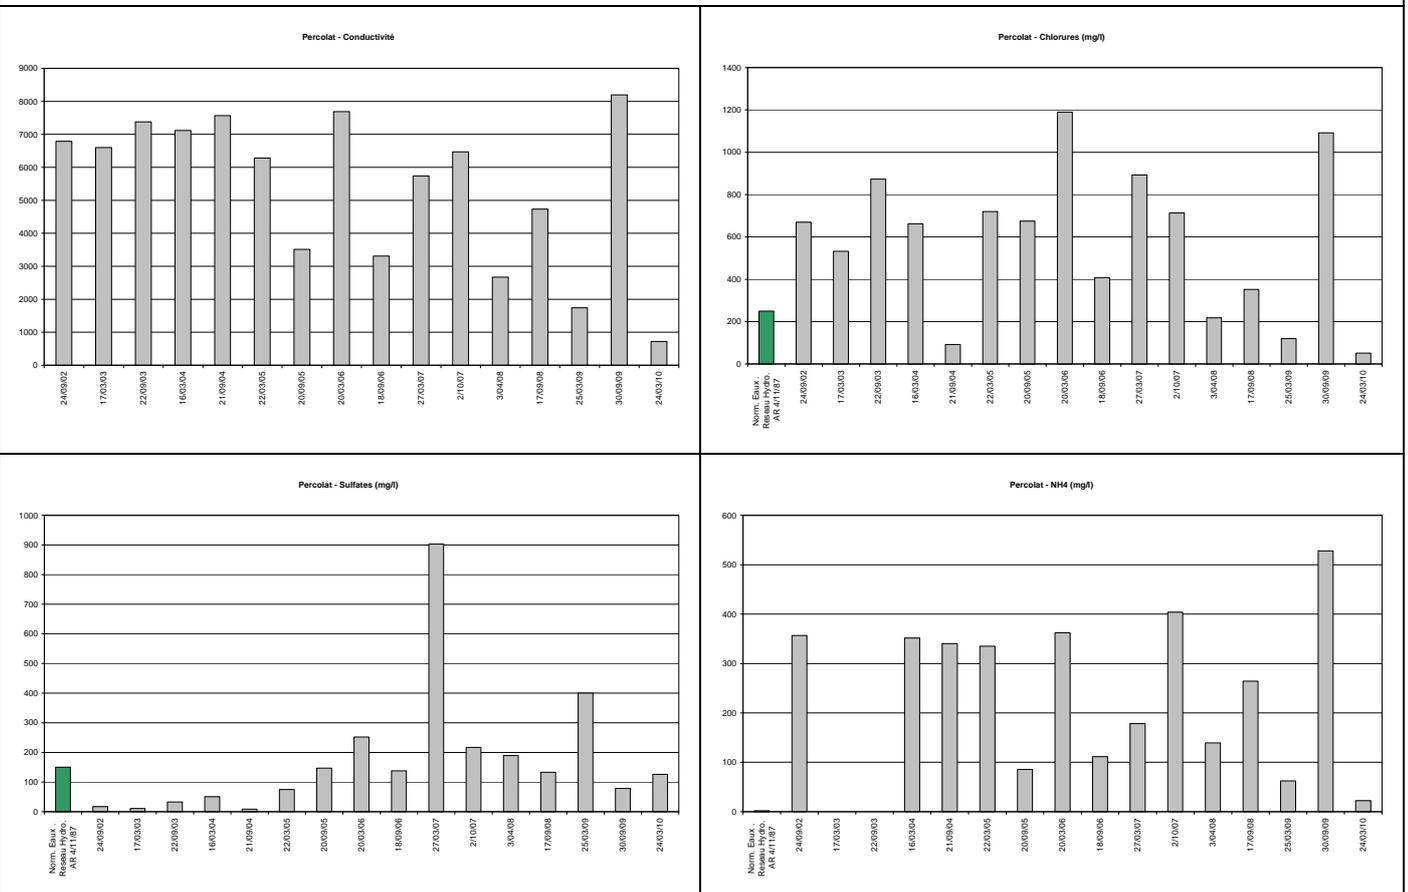
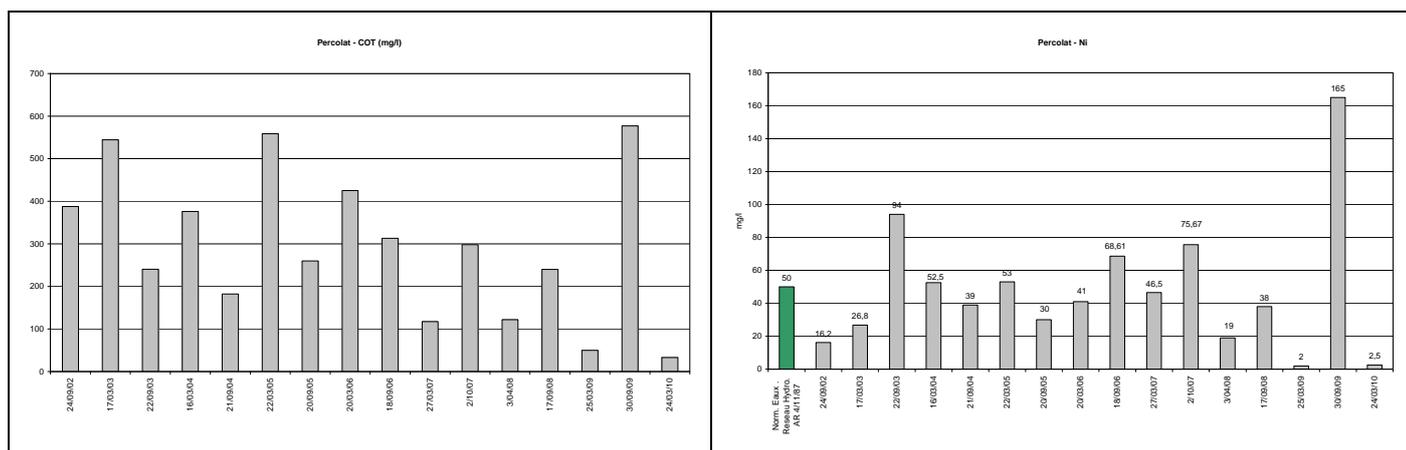
Dans les percolats bruts, les fluctuations de composition sont assez fortes pour bon nombre de paramètres. En particulier, il est intéressant de noter les sauts saisonniers de salinité et de taux d'azote ammoniacal, montrant qu'au gré de l'évaporation et du rythme de vidange du bassin, les jus stockés dans ce dernier peuvent être très dilués et aérés (le plus souvent en période pluvieuse) ou très concentrés et réduits (le plus souvent en période estivale).

De manière générale, il semble qu'une tendance à la diminution de la matière organique (COT) puisse être dégagée sur les 7 dernières années. Par contre, les teneurs en sulfates ont plutôt augmenté avec un important pic, pour autant que ce ne soit pas une erreur d'analyse, en mars 2007. Les graphiques confirment que les concentrations mesurées en mars 2010 sont anormalement basses. Il s'agit même du minimum historique mesuré pour pas mal de paramètres. Seul l'avenir dira si ce niveau de contamination très bas n'est qu'un effet temporaire ou s'il s'agit d'une évolution plus pérenne.
