Profish Technology Rue des Scabieuses 18 - 5100 Naninne

Direction des Cours d'Eau Non Navigables 7 Avenue Prince de Liège, 5100 Jambes

# Etude de suivi de franchissement de la passe à poissons des moulins de l'Ardoisière et de Lansekyn sur la Grande Gette par RFID

# Rapport final

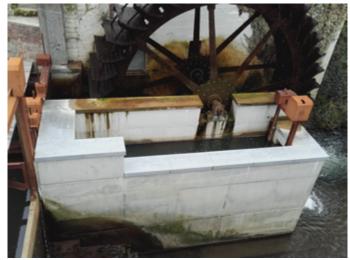
La première passe à poissons, se situe sur l'ouvrage du moulin de l'Ardoisière. Celle-ci fonctionne sur le principe d'une écluse, qui s'active selon un cycle défini. L'ouvrage ancien, fut restauré et remis en service en juillet 2016 par la société Sonck Consult basée à Hannut. Le moulin est équipé d'une roue à aubes et la génératrice a une puissance de 10 kW. Le propriétaire de ce site est Mr André Vossen.

Figure 2: Photo du moulin de l'Ardoisière.

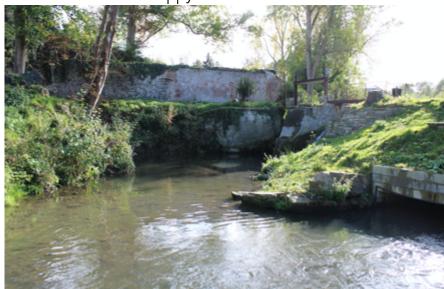
Le moulin de Lansekyn n'est plus actif, mais une micro-centrale a été aménagée à proximité de l'ancienne vanne de décharge par la société Merytherm. Une passe à poissons de type rustique, d'un linéaire de 100 mètres, a également été mise en place. Le propriétaire de ce site est Mr Coppye.

Figure 3: Photo de l'aval du déversoir au moulin de Lansekyn.

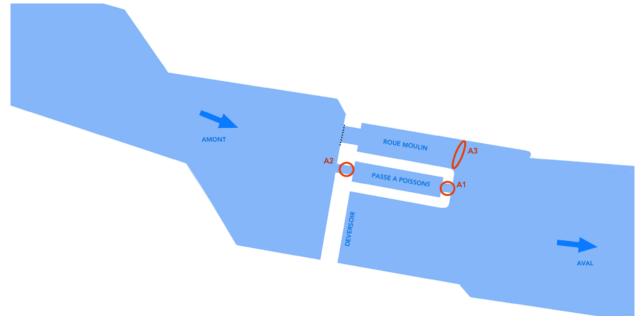
• L'antenne 1 est une antenne de type "Pass-Through". Cela signifie que les poissons passent à travers le cadre de l'antenne. Celle-ci entoure l'échancrure aval de la passe à poissons. Cette antenne a pour objectif de déceler l'entrée d'un poisson dans la passe à poissons, ou à son abord immédiat.

- L'antenne 2 est une antenne de type "Pass-Through" qui entoure l'échancrure amont de la passe à poissons. Cette antenne a pour objectif de déceler la présence d'un poissons à la sortie amont de la passe à poissons, et donc d'en déduire un franchissement.
- L'antenne 3 est une antenne de type "Pass-by". Cela signifie que les poissons ne passent pas à travers l'antenne, mais par-dessus ou par-dessous. Elle est plaquée sur le radier juste en dessous de la roue du moulin. Elle a pour objectif d'identifier des poissons qui tenteraient de trouver un chemin via le débit mouliné par la roue (passage infranchissable).

Figure 5: Schéma de disposition des antennes sur le site du moulin de l'Ardoisière.

Le système de détection par RFID, pleinement fonctionnel depuis le mercredi 11/09/17 vers 12h, est constitué de 3 antennes de détection (Figures 2 et 3).

Les antennes RFID, toutes réalisées par Profish, ont été disposées de manière à minimiser tant que possible leur impact sur l'écoulement de l'eau.

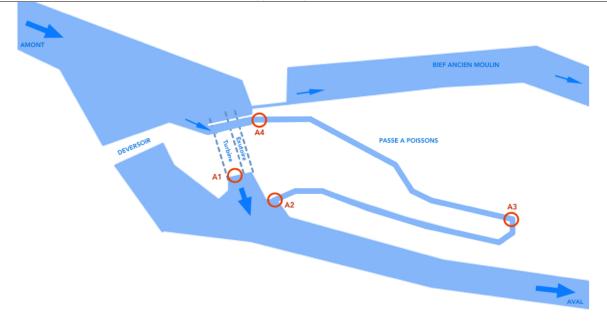
- L'antenne 1 est une antenne de type "Pass-Through" disposée sur le béton à l'aval immédiat de la turbine. Cela signifie que les poissons passent à travers le cadre de l'antenne. Cette antenne a pour objectif de déceler l'entrée d'un poisson dans la chambre à la sortie aval de la turbine.

- L'antenne 2 est une antenne de type "Pass-Through" qui entoure l'échancrure aval de la passe à poissons. Cette antenne a pour objectif de déceler la présence d'un poisson à l'entrée aval de la passe.

- L'antenne 3 est une antenne de type "Pass-Through" qui entoure une échancrure située à mi-chemin dans la passe à poissons. Cette antenne a pour objectif de déceler la présence d'un poisson au milieu de la passe.

- L'antenne 4 est une antenne de type "Pass-Through" qui entoure l'échancrure amont de la passe à poissons. Cette antenne a pour objectif de déceler la présence d'un poisson à l'entrée hydraulique amont de la passe.

Figure 7: Schéma montrant la disposition des antennes RFID sur le site du moulin de Lansekyn

Les antennes RFID, toutes réalisées par Profish, ont été disposées de manière à minimiser tant que possible leur impact sur l'écoulement de l'eau. Les antennes A2, A3 et A4 sont identiques.

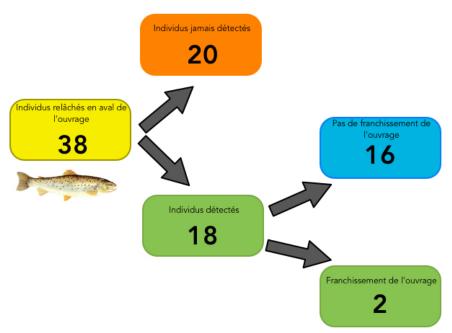
Sur un total de n=38 individus relâchés le jeudi 19 octobre 2017, à quelques centaines de mètres en aval du moulin de l'Ardoisière, n=18 poissons ont été détectés par notre système RFID.

Figure 11: Effectifs des poissons relâchés/détectés au moulin de l'Ardoisière.

Cela signifie que près de la moitié des poissons sont remontés vers l'amont jusqu'à l'ouvrage.

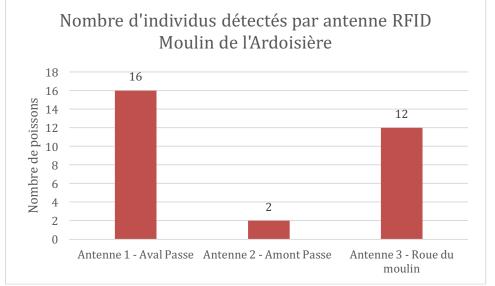
Figure 12: Effectifs des poissons détectés à chaque antenne au moulin de l'Ardoisière.

Au vu des données, l'antenne 1 est relativement attractive, ce qui suggère que l'entrée aval de la passe est positionnée à un endroit où transitent les poissons. Cependant l'accès à la passe n'étant accessible que 30 minutes par heure, un poisson doit pouvoir se trouver dans la zone à proximité pour que le débit d'attrait puisse jouer un rôle efficace et attirer le poisson dans l'écluse. Nos données ne nous permettent pas de dire si les poissons s'engagent réellement dans la passe.

Etant donné le faible taux de poissons détectés à l'antenne 2, les données récoltées ne sont pas suffisantes et soumises à trop de facteurs inconnus pour pouvoir établir un verdict clair sur l'efficacité de ce type de passe.

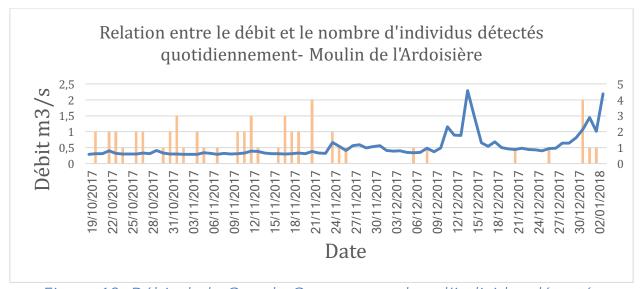
Le graphique ci-dessous place les données de débit de la Grande Gette (Source : Aqualim -Station L7850 à Jodoigne-Souveraine) en relation avec le nombre d'individus différents détectés par jour sur l'ouvrage, peu importe l'antenne. Cette mesure nous semble la plus adaptée pour représenter l'activité des poissons.

Figure 13: Débit de la Grande Gette, et nombre d'individus détectés quotidiennement au cours de l'étude, pour le moulin de l'Ardoisière.

Nous constatons qu'il n'existe pas de relation évidente entre le débit de la rivière et le nombre de poissons qui sont détectés quotidiennement à la passe à poissons.

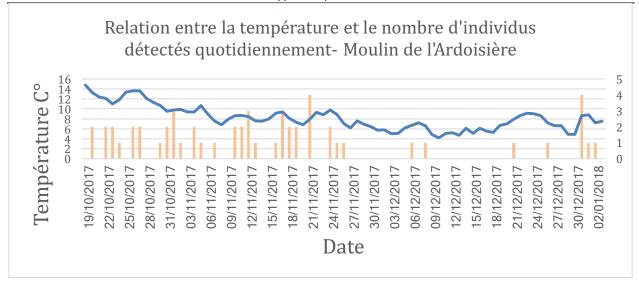
Le graphique ci-dessous place les données de température de la Grande Gette (Source : Sonde HOBO TidBit, placée dans la passe à poissons du moulin de Lansekyn ) en relation avec le nombre d'individus différents détectés par jour sur l'ouvrage, peu importe l'antenne. Cette mesure nous semble la plus adaptée pour représenter l'activité des poissons.

Figure 14: Température de la Grande Gette, et nombre d'individus détectés quotidiennement au cours de l'étude, pour le moulin de Lansekyn.

Nous constatons qu'il n'existe pas de relation apparente entre la température de la rivière et le nombre de poissons qui sont détectés quotidiennement à la passe à poissons du moulin de l'Ardoisière.

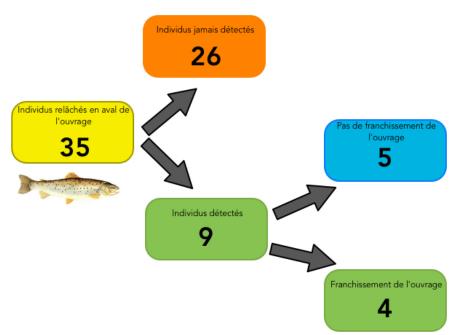
Sur un total de n=35 individus relâchés le jeudi 19 octobre 2017, à une centaine de mètres en aval du moulin de Lansekyn, n=9 poissons ont été détectés par notre système RFID installé sur la passe à poissons dans la propriété.

Figure 15: Effectifs des poissons relâchés/détectés au moulin de Lansekyn.

Ce taux de détection (26%) est significativement inférieur à celui observé au moulin de l'Ardoisière (47%), alors que les poissons étaient pourtant plus proches de l'ouvrage au moment du relâché. Nous expliquons en partie ce mauvais taux de détection par une prédation probablement plus importante dans la propriété du moulin de Lansekyn.

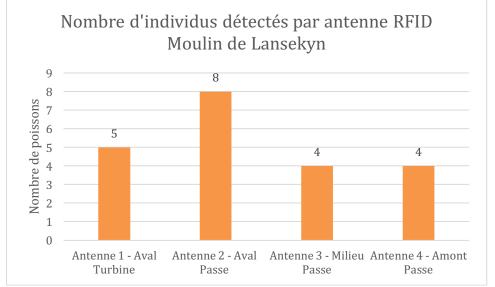
Figure 16: Effectifs des poissons détectés à chaque antenne au moulin de Lansekyn.

Bien que les poissons détectés soient peu nombreux, l'attractivité de la passe à poissons semble bonne puisque sur le total de 9 individus détectés dans la zone, 7 poissons se sont présentés à l'antenne 2 située à l'entrée aval de la passe.

Pour 5 de ces poissons, l'antenne 2, située à l'entrée de la passe, constitue leur antenne de première détection.

Pour les 5 poissons qui se sont présentés à l'antenne 1, située à l'aval de la turbine, un seul n'a pas été détecté du tout à l'antenne 2.

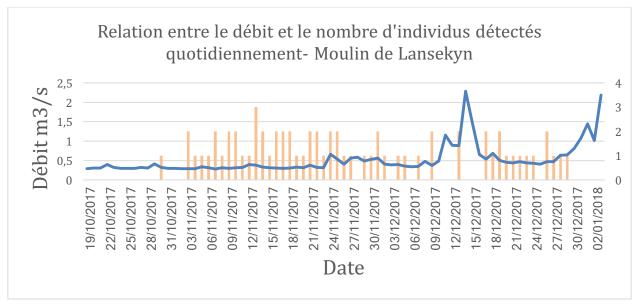
Le graphique ci-dessous place les données de débit de la Grande Gette (Source : Aqualim -Station L7850 à Jodoigne-Souveraine) en relation avec le nombre d'individus différents détectés par jour sur l'ouvrage, peu importe l'antenne. Cette mesure nous semble la plus adaptée pour représenter l'activité des poissons.

Figure 17: Débit de la Grande Gette, et nombre d'individus détectés quotidiennement au cours de l'étude, pour le moulin de Lansekyn.

Nous constatons qu'il n'existe pas de relation apparente entre le débit de la rivière et le nombre de poissons qui sont détectés quotidiennement à la passe à poissons.

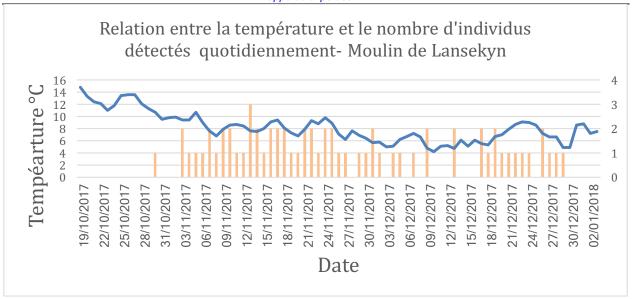
Le graphique ci-dessous place les données de température de la Grande Gette (Source : Sonde HOBO TidBit, placée dans la passe à poissons du moulin de Lansekyn ) en relation avec le nombre d'individus différents détectés par jour sur l'ouvrage, peu importe l'antenne. Cette mesure nous semble la plus adaptée pour représenter l'activité des poissons.

Figure 18: Température de la Grande Gette, et nombre d'individus détectés quotidiennement au cours de l'étude, pour le moulin de Lansekyn.

Nous constatons qu'il n'existe pas de relation apparente entre la température de la rivière et le nombre de poissons qui sont détectés quotidiennement à la passe à poissons du moulin de Lansekyn.
