RESEAU DE CONTROLE DES C.E.T. EN REGION WALLONNE

C.E.T. DE CRONFESTU

Première campagne

Novembre 2000 - Janvier 2001

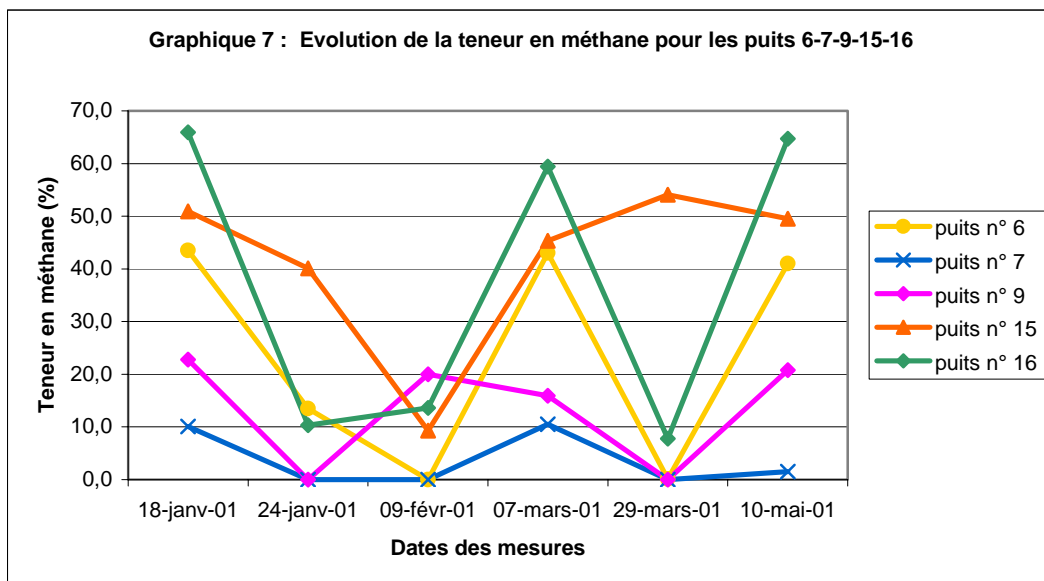
Le graphique 7 ci dessous, il reprend uniquement les variations de la concentration en méthane pour les puits 6, 7, 9, 15 et 16 pour les différentes périodes de mesures déjà réalisées.

En fonction des campagnes de mesures menées jusqu'à présent, il est encore trop tôt pour étudier l'éventuelle relation entre les conditions météorologiques, les travaux de réhabilitation (actuellement, la mise à nu du site, le découverture des déchets, le forage des puits de pompage du biogaz vient de débuter) et la teneur en biogaz dans les puits.

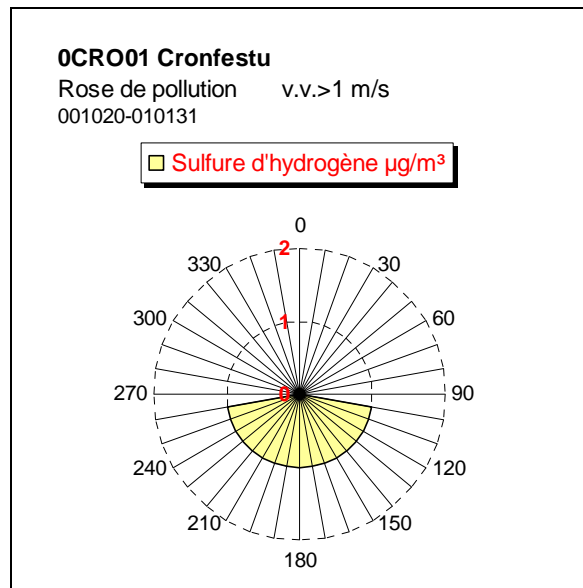
Fig 15 : Rose de pollution du sulfure d'hydrogène

En ce qui concerne les données relatives au sulfure d'hydrogène (H₂S), l'examen des résultats nous apprend que les valeurs sont très faibles, bien inférieures au seuil de perception du sulfure qui est de 15 µg/m³.

Il ressort de la rose de pollution qu'aucune direction particulière n'est perceptible puisque la valeur de 1 µg/m³ correspond à la limite de détection. Les valeurs nulles constatées pour le secteur Nord correspondent à l'absence de vents en provenance de ce secteur.

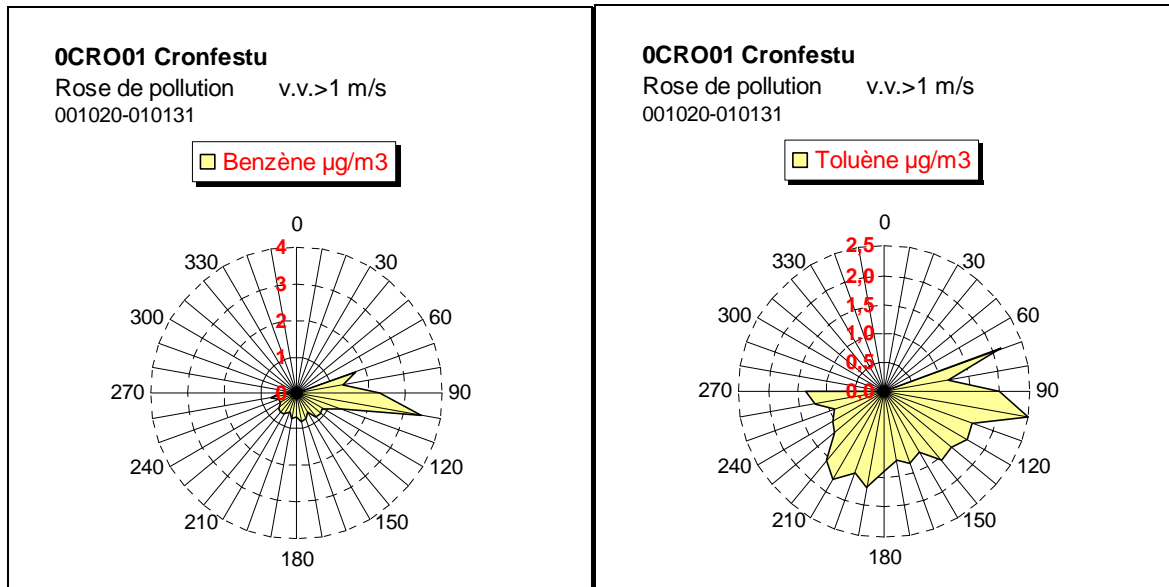
Fig 16 : Roses de pollution du benzène et du toluène

La rose de pollution du benzène montre un apport du secteur Est. Toutefois cet apport n'est pas significatif car il correspond à la moyenne de seulement quelques valeurs élevées, concentrations observées lors de vents très faibles. Ces pics sont clairement repérables sur la figure 17 reprenant l'évolution des valeurs semi-horaires (notamment dans le courant du mois de janvier : 18-20 janvier 2001).

Quant à la rose de pollution du toluène, elle ne montre pas d'apport d'un secteur particulier. La figure 18 met également en évidence les épisodes de pollution correspondant aux périodes d'inversion de température et de vitesses de vent faibles .

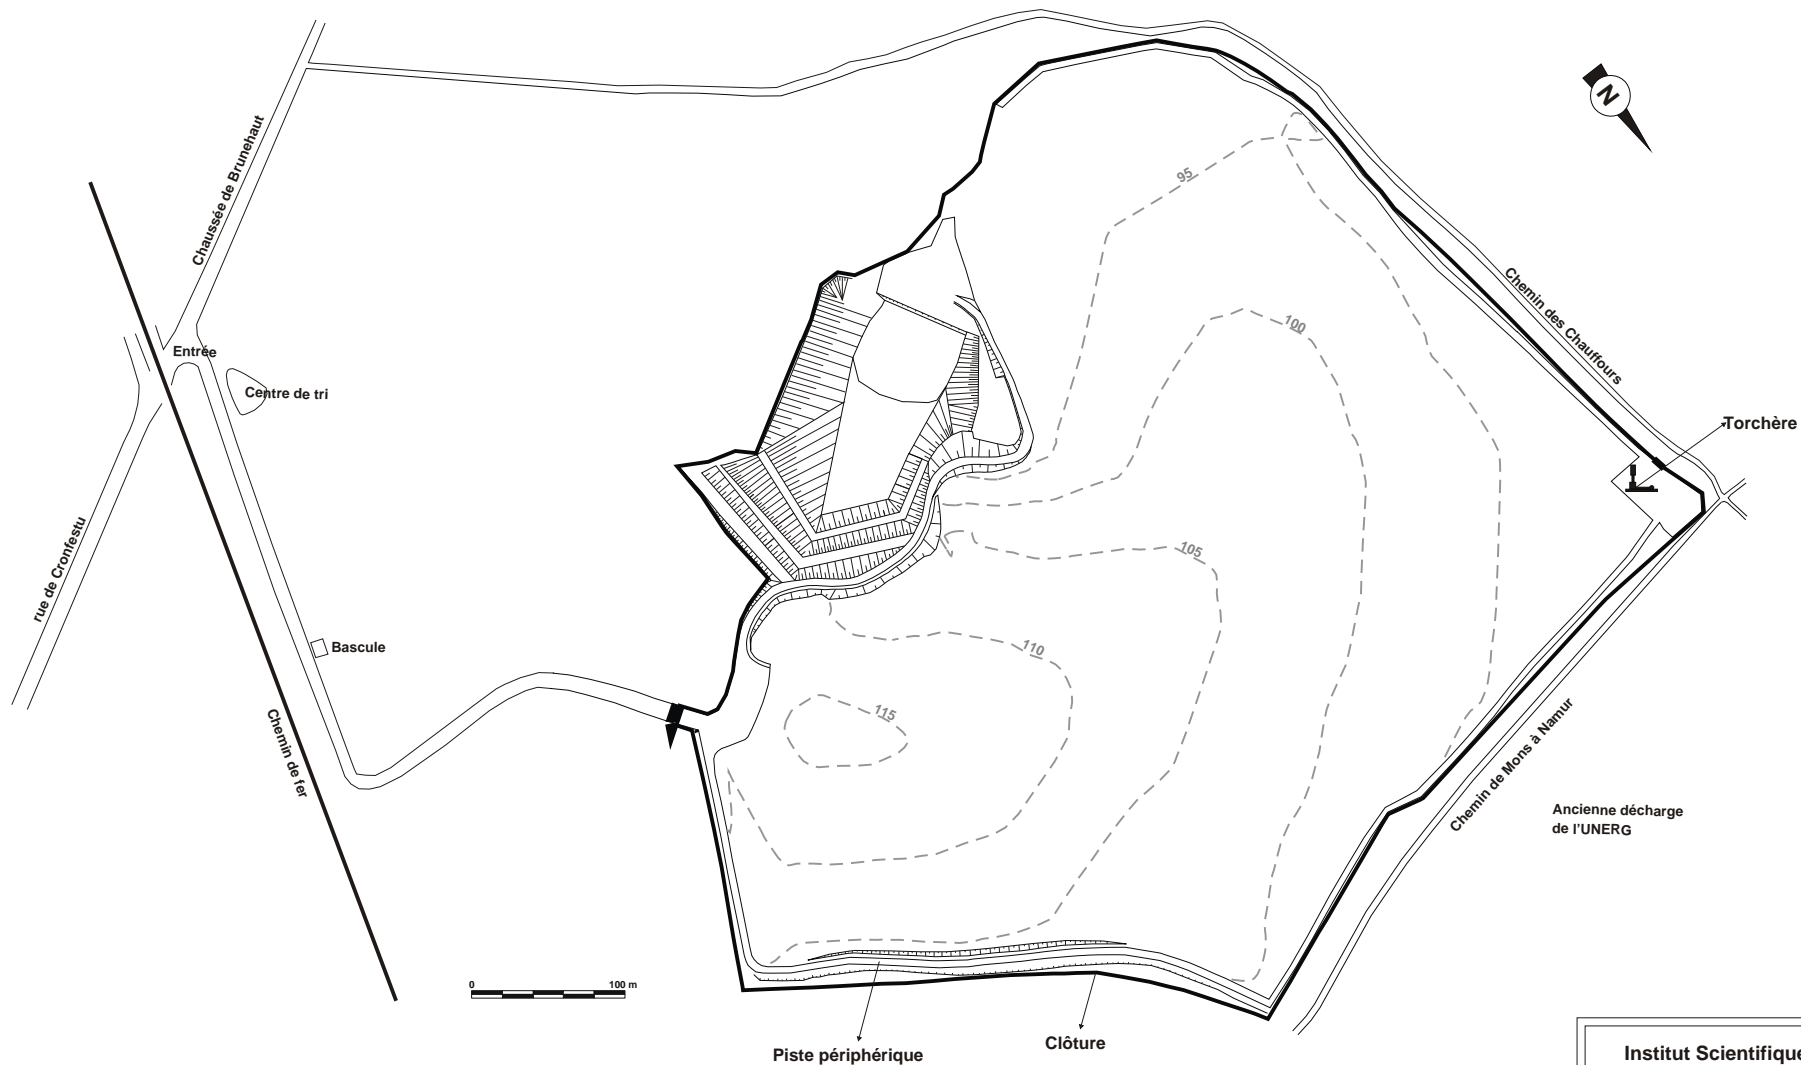
Fig 01: plan général

Etant donné l'inactivité du site durant quelques années, le but de cette campagne de contrôle est essentiellement de caractériser l'incidence environnementale du site avant le début des travaux de réhabilitation. Le plan général du site est repris dans la figure 1.

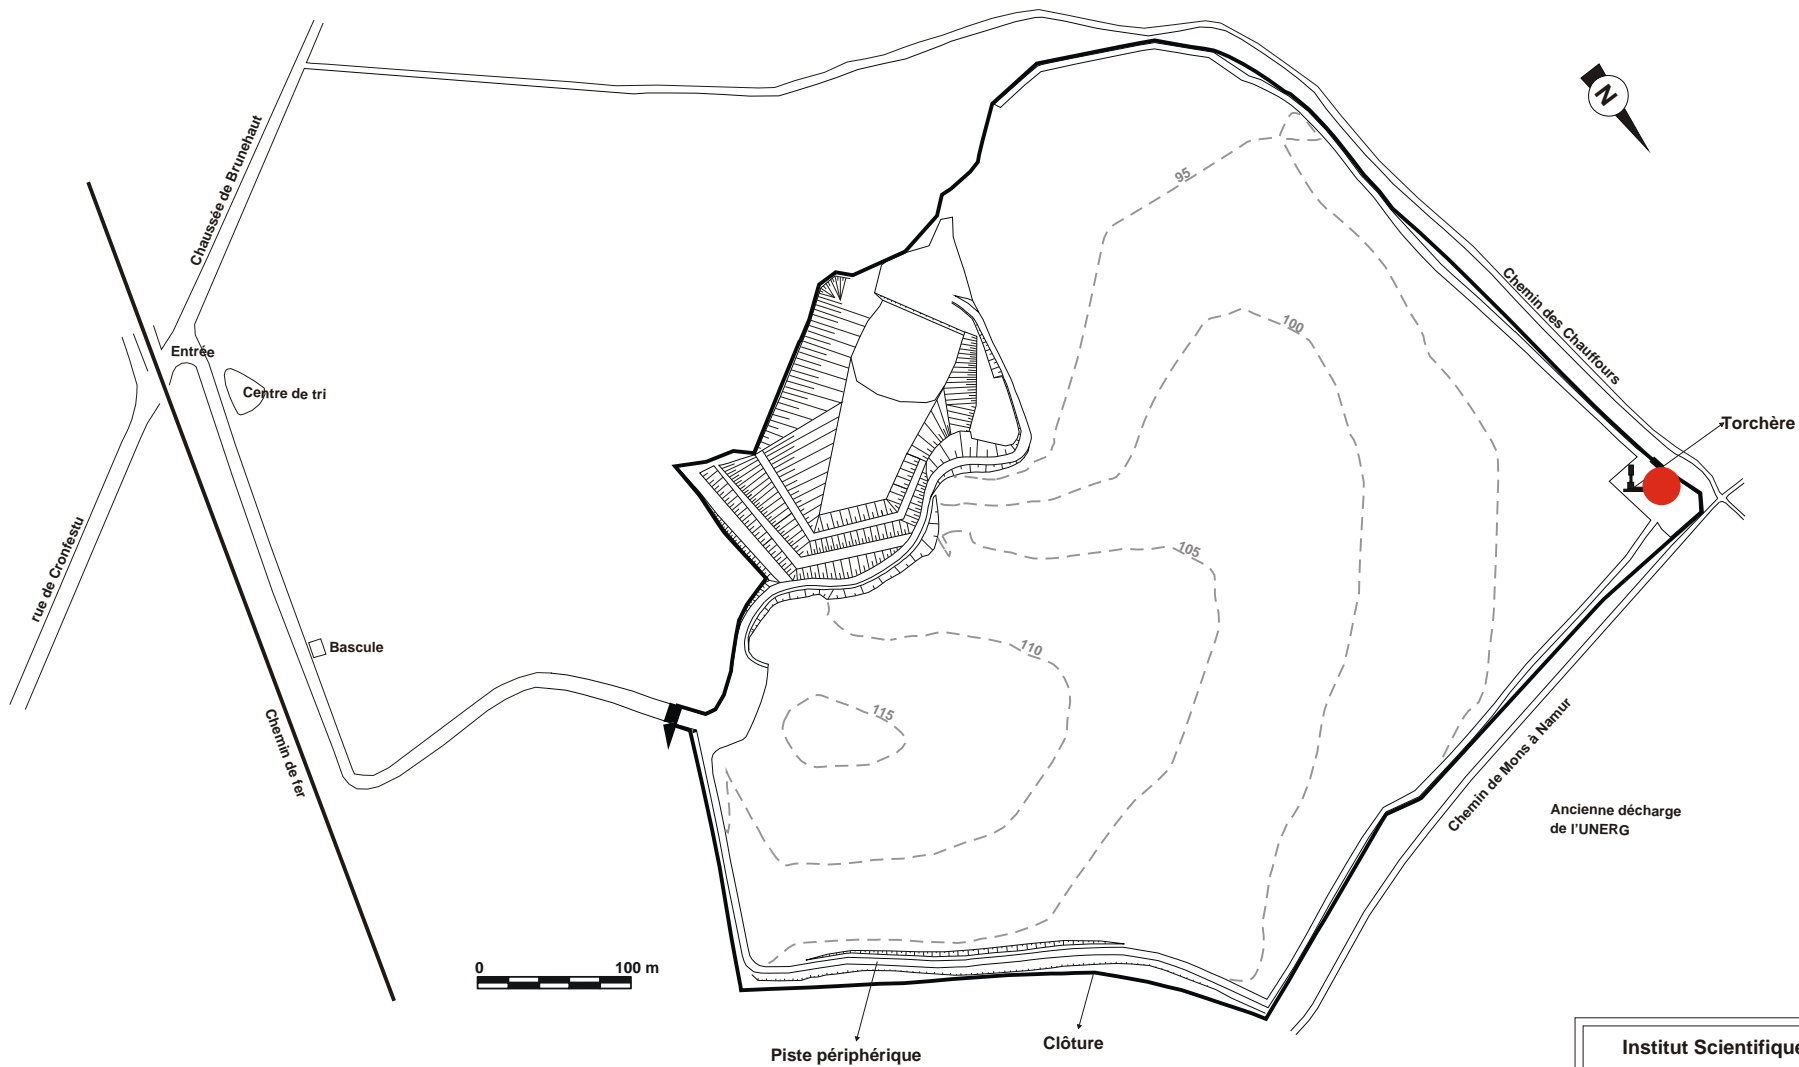
Fig 10 : ● Implantation laboratoire mobile.

L'analyse de la qualité de l'air atmosphérique dans l'environnement proche du Centre d'Enfouissement Technique a été possible grâce à l'installation d'un laboratoire mobile, équipé de moniteurs analytiques spécifiques et pourvu d'une station météorologique, au Nord-Ouest du site.
