<b>C.E.T. DE MALVOISIN</b>

<b>Résultats d'analyses des eaux de surface</b>	
	Type de fiche : Eaux-immissions	
	Actualisation : le 20 décembre 2010	
	www.issep.be

## Thème : Interprétation des résultats d'analyses d'eaux de surface aux alentours du C.E.T de Malvoisin

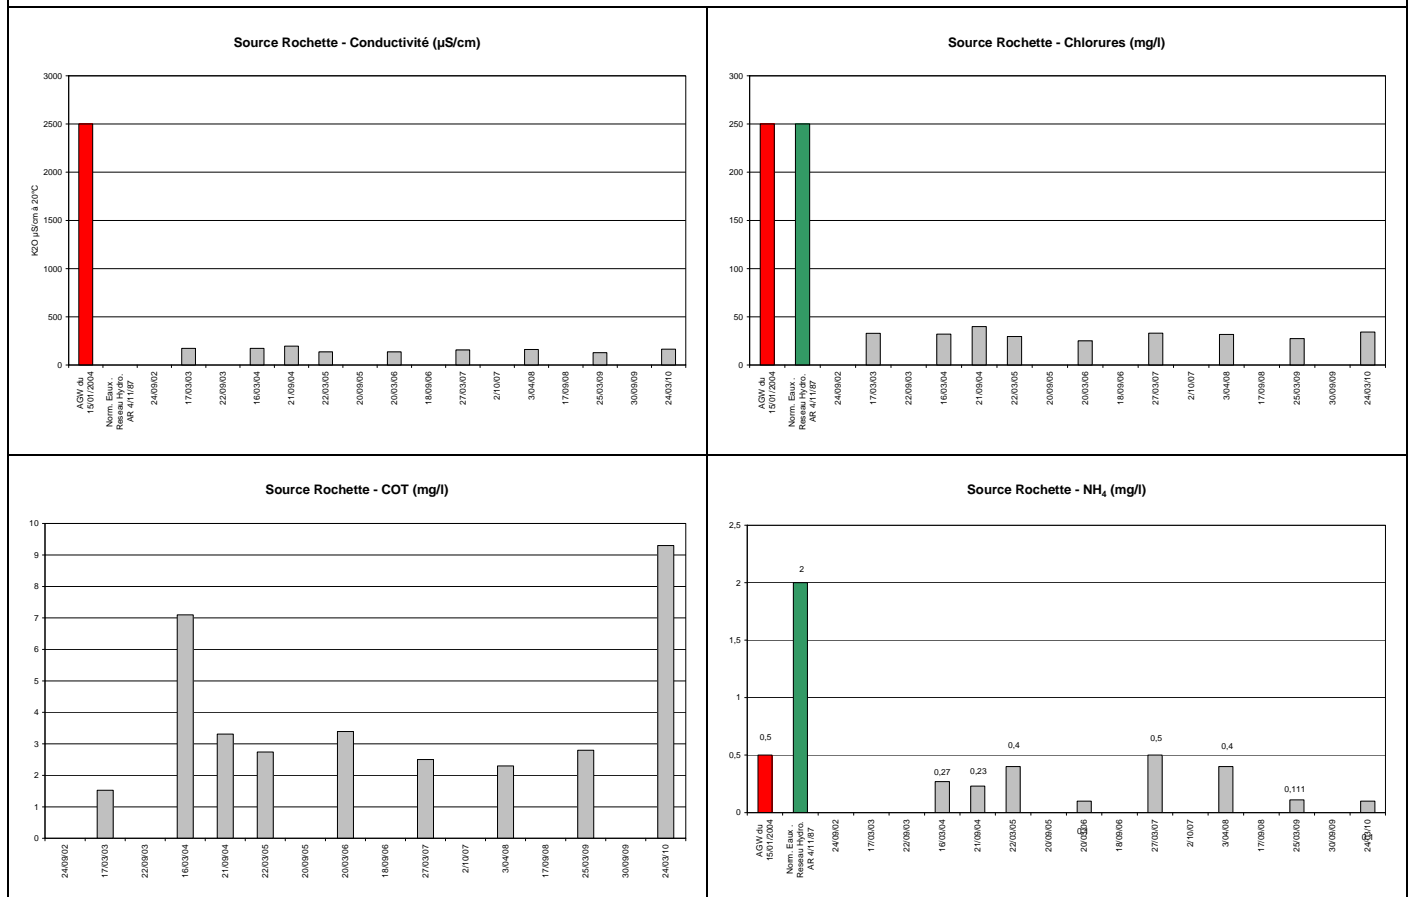
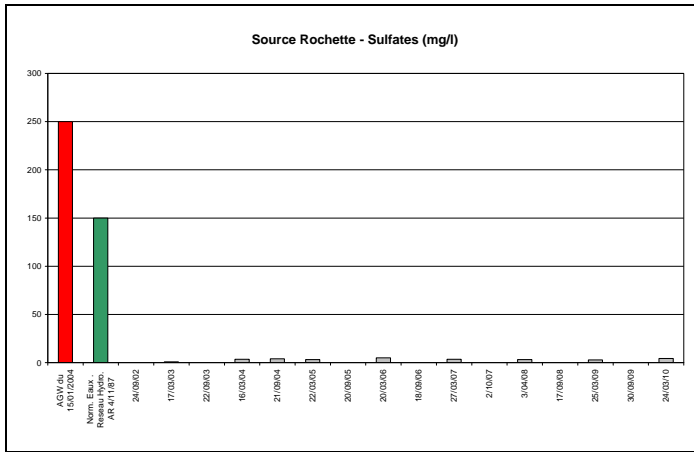
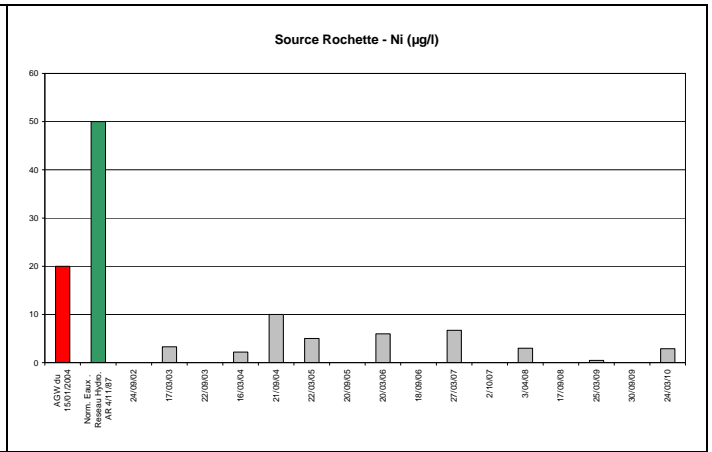
La qualité de la source du ruisseau de Rochette est globalement bonne. L'eau y est très peu minéralisée. Elle contient par contre en permanence du carbone organique et des traces d'azote ammoniacal, qui restent toutefois inférieurs aux normes. Ce dernier constat vient renforcer l'hypothèse d'une possible "contamination naturelle" des eaux par percolation dans l'humus forestier, évoquée dans le rapport de 2006 et reprise dans l'interprétation des résultats sur les eaux souterraines (fiche *Eaux souterraines-résultats*). La source est en effet localisée en pleine forêt et le point de prélèvement est proche de la zone marécageuse d'émergence, avec une aération encore très faible dans le lit du ruisseau.

Les graphiques ci-dessous illustrent le caractère pérenne de la bonne qualité de l'eau de la source du ruisseau de Rochette.
