**RESEAU DE CONTRÔLE DES C.E.T.
EN REGION WALLONNE**

**C.E.T. de Chapois
Cinquième campagne de contrôle - Partie air (2012)**

Rapport 3666/2012

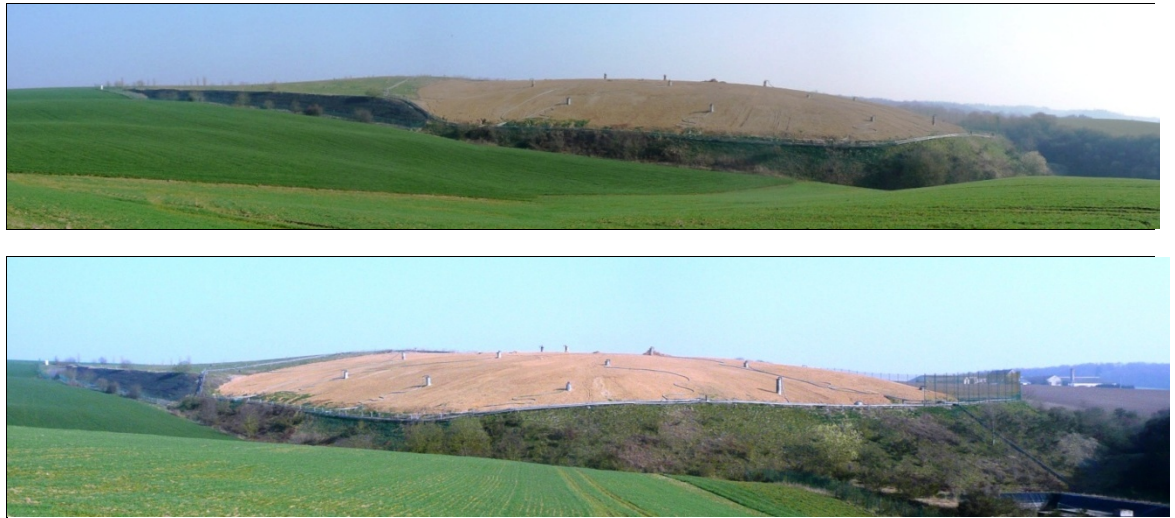
Figure 1 : Panoramiques du site après sa réhabilitation (photos du 28/03/2011)

Le 31 décembre 2009, le site a été définitivement fermé. Plus aucun déchet n'a été admis sur le site depuis cette date. Les travaux de réhabilitation se sont déroulés fin 2010-début 2011 conformément au plan d'aménagement du site et sur base d'un cahier des charges visé par le Département des Sols et des Déchets. Une description détaillée des travaux réalisés est disponible dans la fiche "réhabilitation" du dossier technique. La Figure 1 présente deux vues

panoramiques de la zone d'enfouissement récemment réhabilitée (phase 2), depuis le chemin d'accès à la STEP respectivement vers le sud-est et vers le nord.

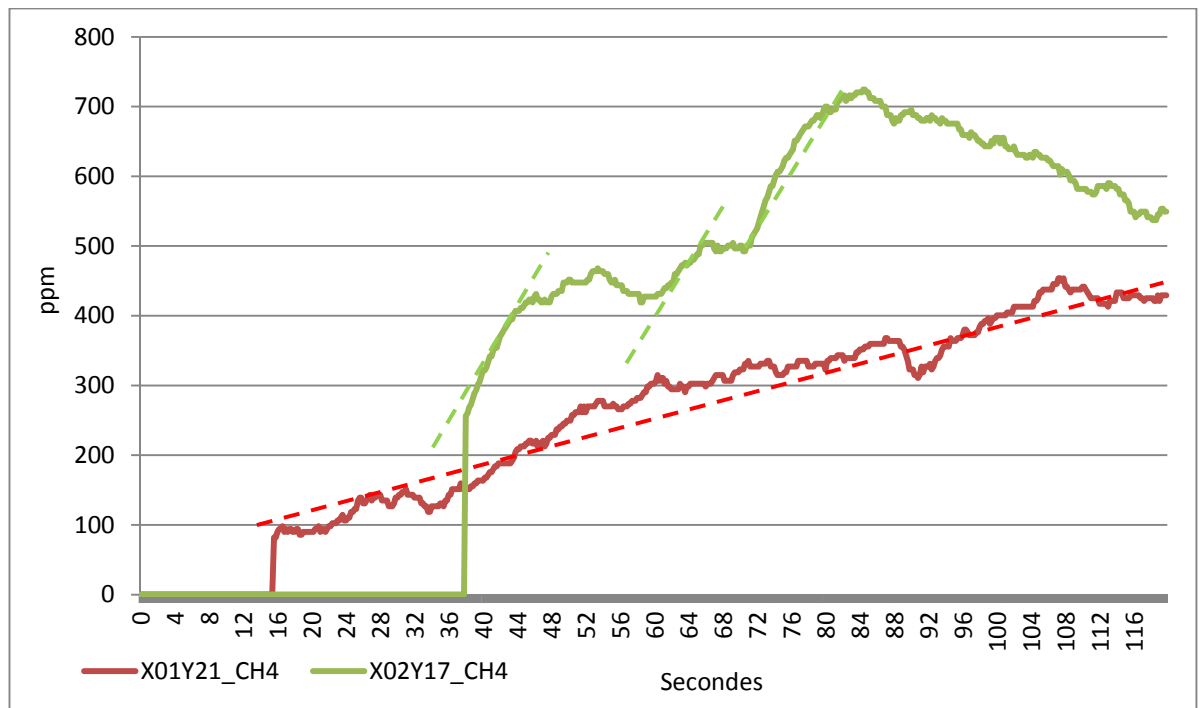
Figure 3 : Evolution des concentrations en méthane au cours du temps aux 2 points de dégazage (mesure Ecoprobe)

En considérant que seuls les points x1y21 et x2y17 sont le siège de fuites de biogaz, des surfaces émissives maximales ont été établies, délimitées par des mesures de flux nuls dans un rayon de quelques mètres autour de chaque point émissif considéré (x1y21 et x2y17). Ces zones sont représentées par des polygones jaunes sur le Plan 6 (zone 1 et zone 2). Leurs superficies totales sont renseignées dans le Tableau 7

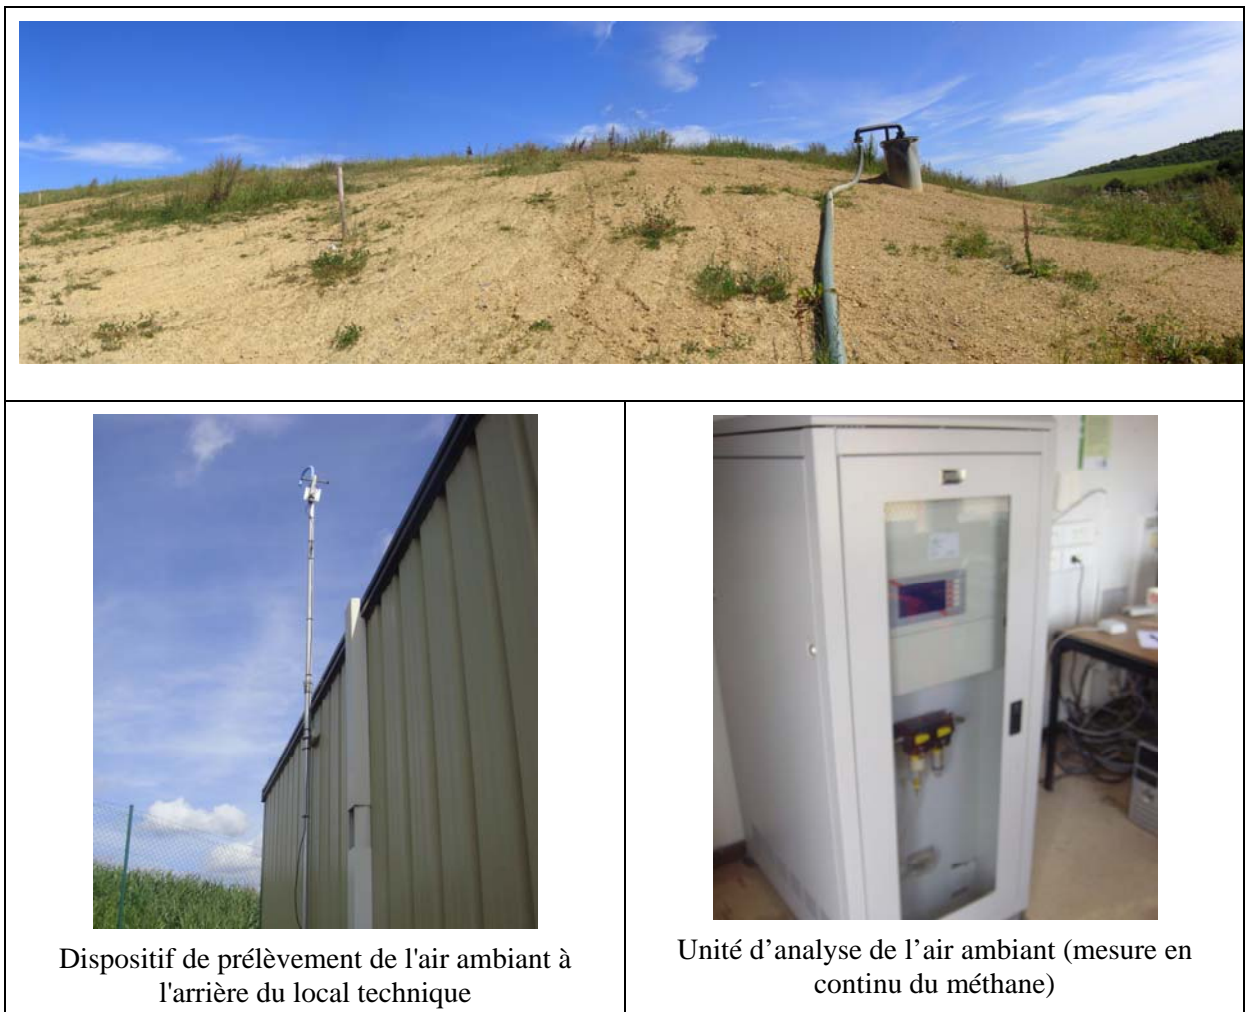
Figure 2 : Vue du C.E.T. et unité d'analyse de l'air ambiant

Les photos de la Figure 2 donnent un aperçu de l'allure du site et des installations opérationnelles au moment de la campagne.

Dispositif de prélèvement de l'air ambiant à l'arrière du local technique

Unité d'analyse de l'air ambiant (mesure en continu du méthane)

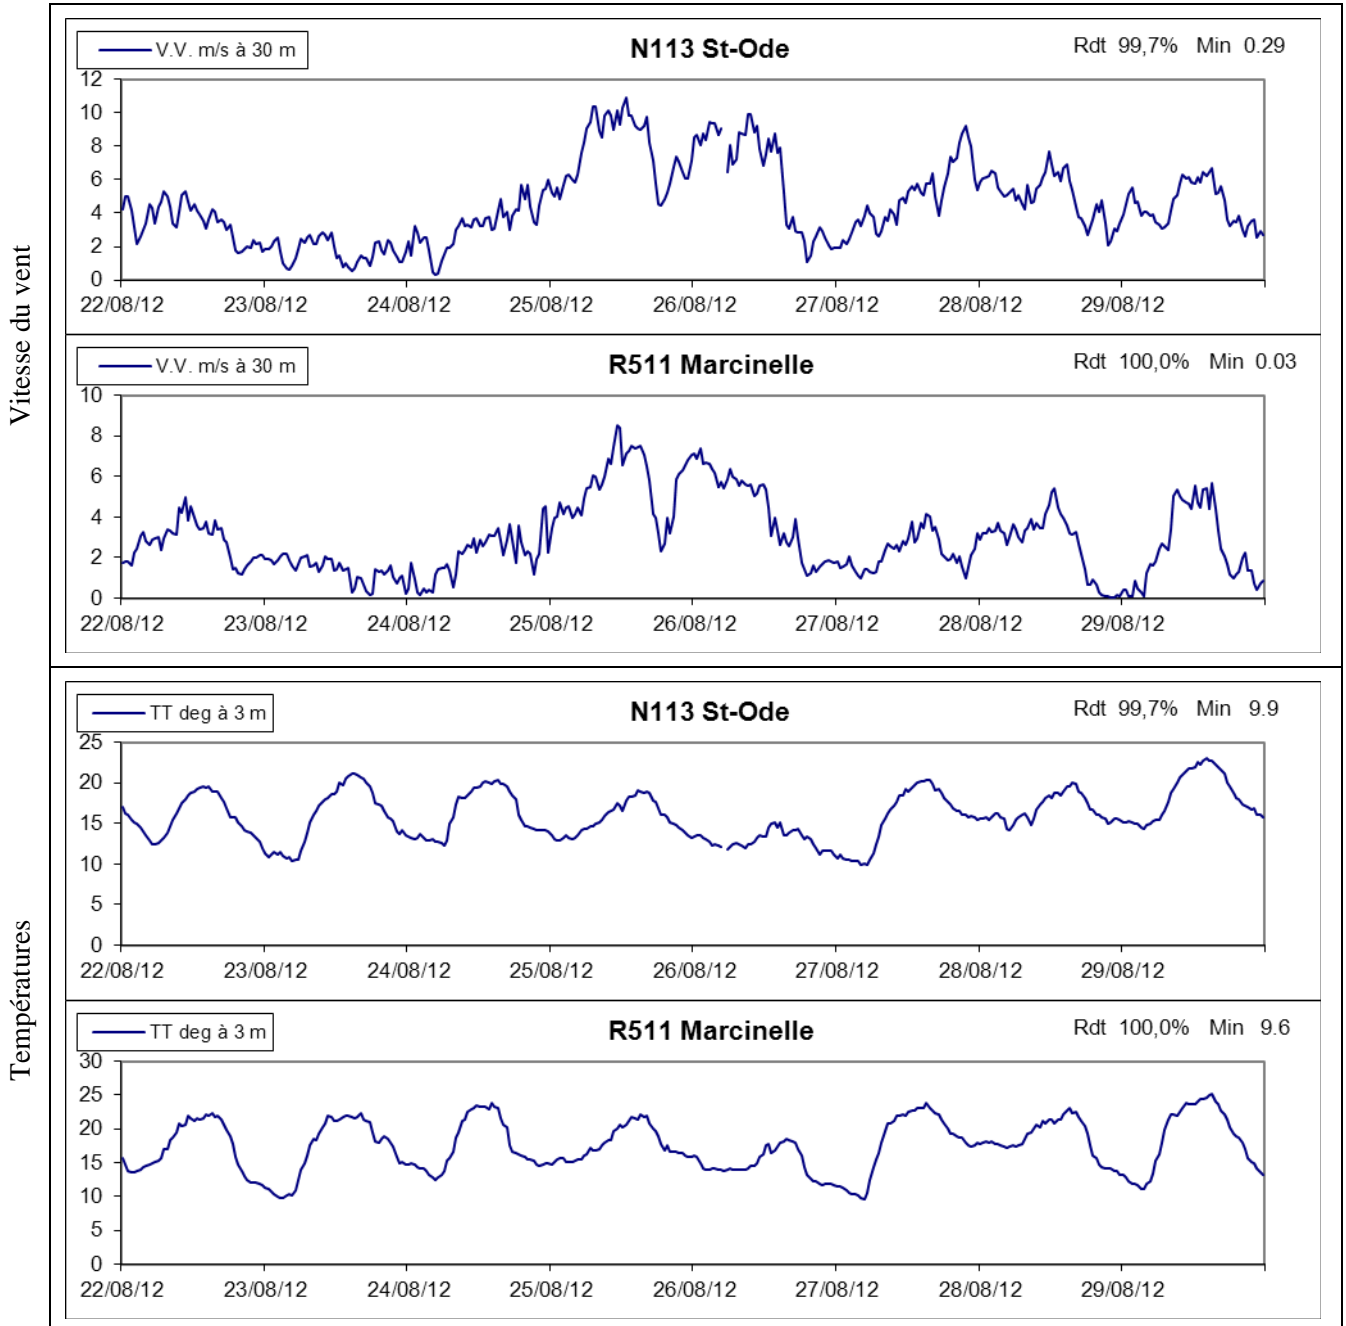
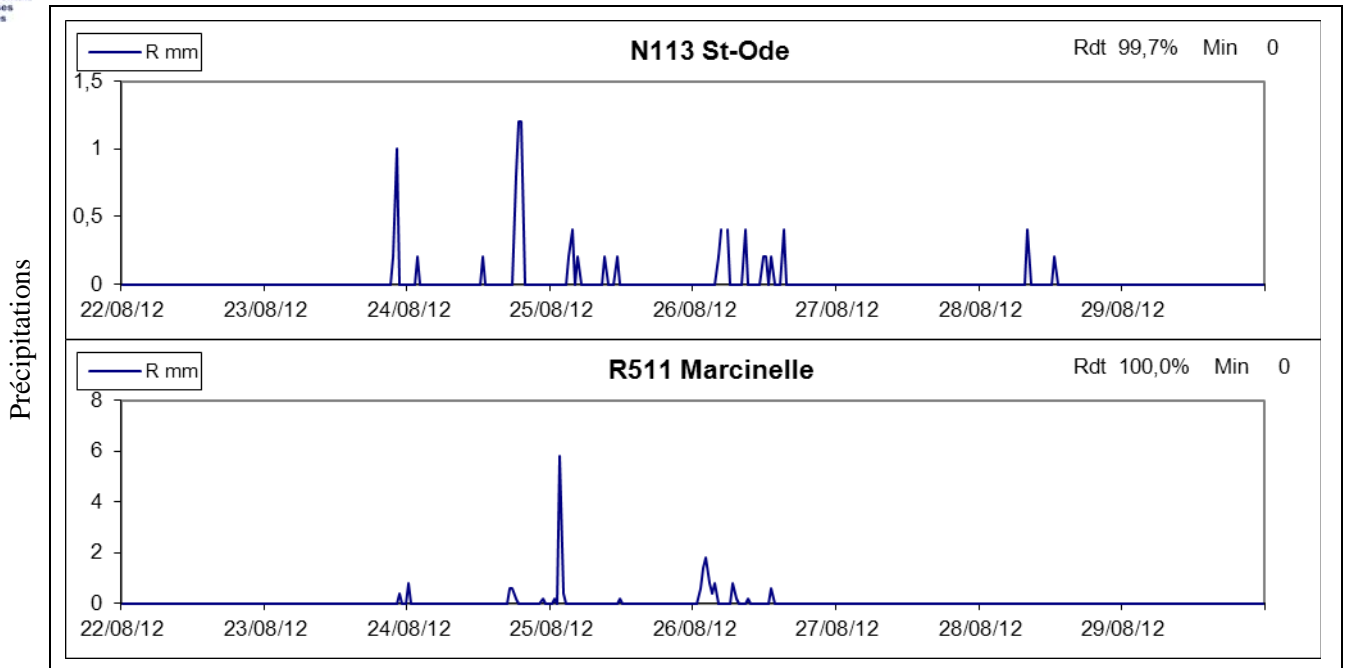
Figure 4 : Données météorologique

Pour résumer, les 22, 23 et 29 août, le vent était faible, les températures moyennes et les précipitations nulles au niveau des stations météo et du C.E.T. de Happe-Chapois.
