LE LAC DE FÉRONVAL

***Actualisation
du profil***

Société publique de gestion de l'eau

PROFIL DE BAINNADE – LE LAC DE FÉRONVAL

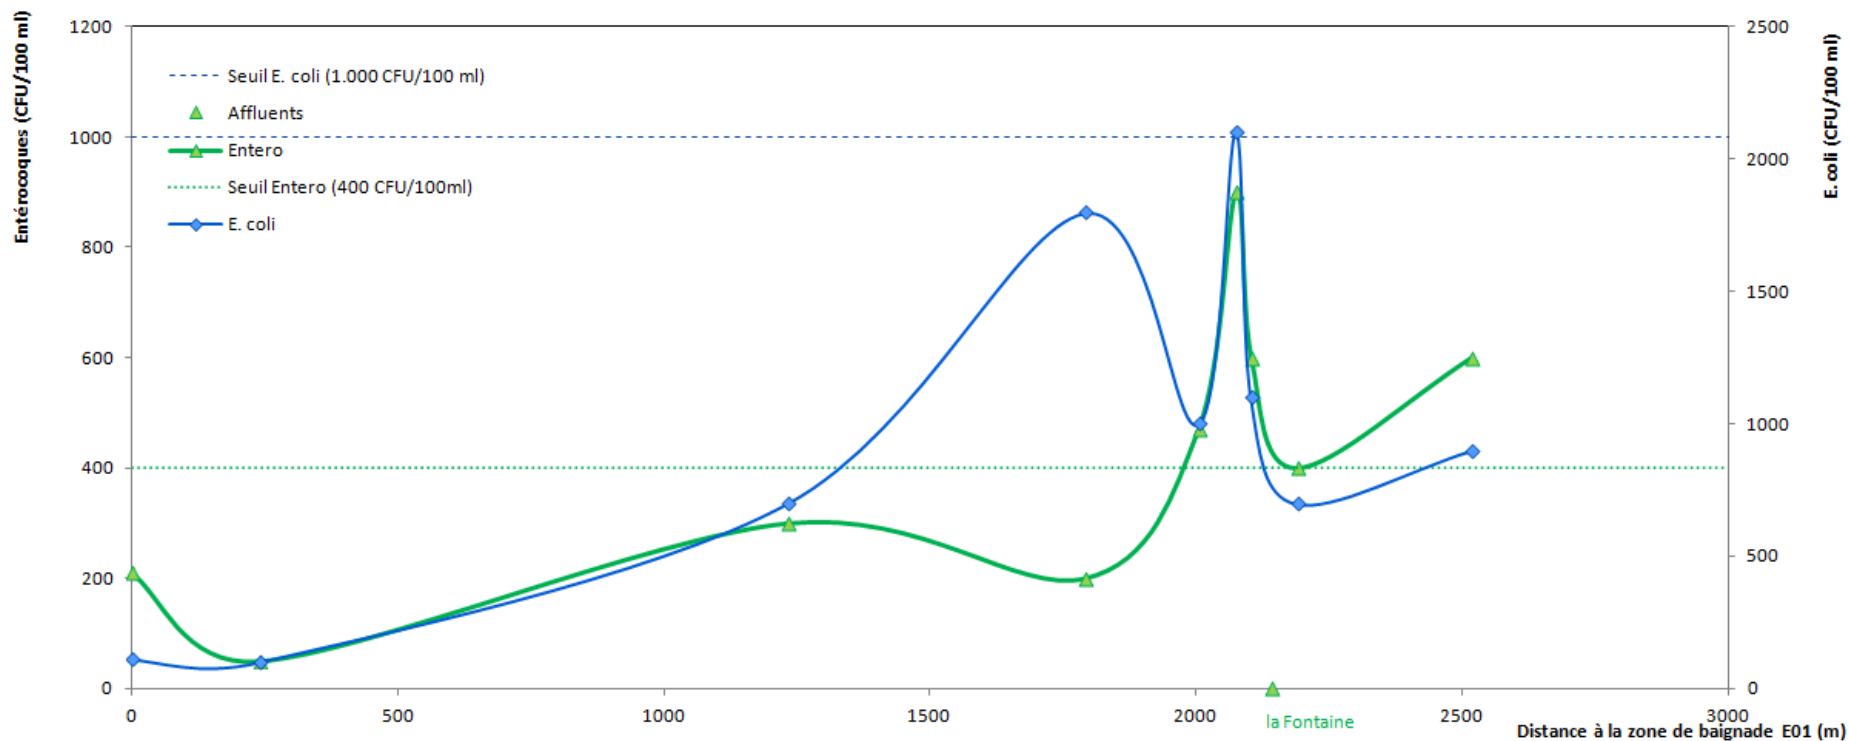
Figure 4: profil en long des concentrations en entérocoques et E. coli, par temps sec, sur le ruisseau d'Erpion.

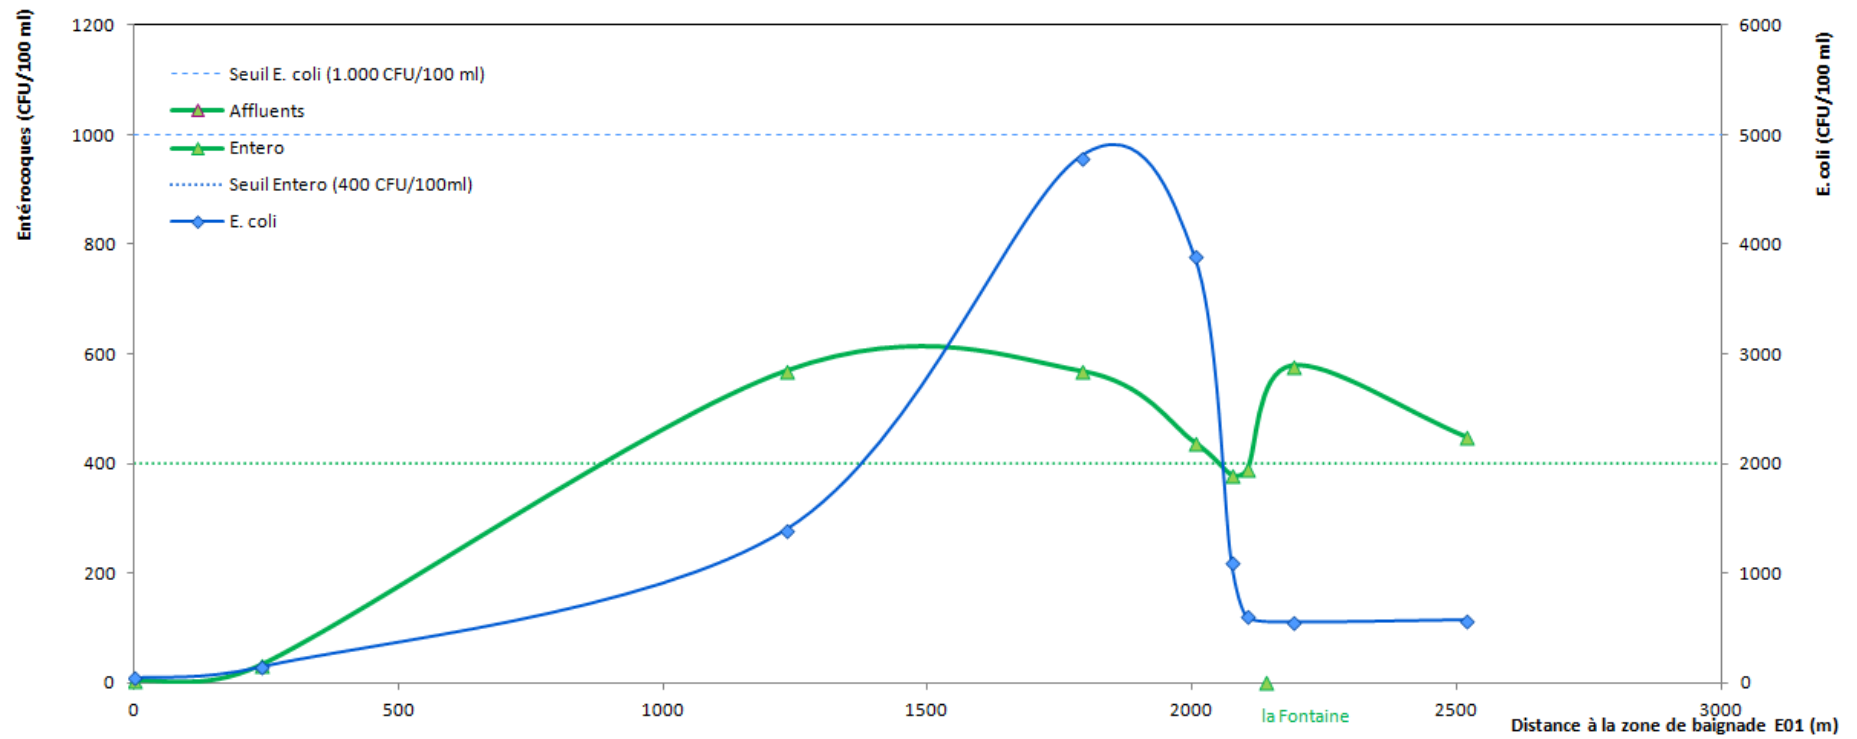
Figure 7: profil en long des concentrations en entérocoques et E. coli, par temps de pluie, sur le ruisseau d'Erpion.

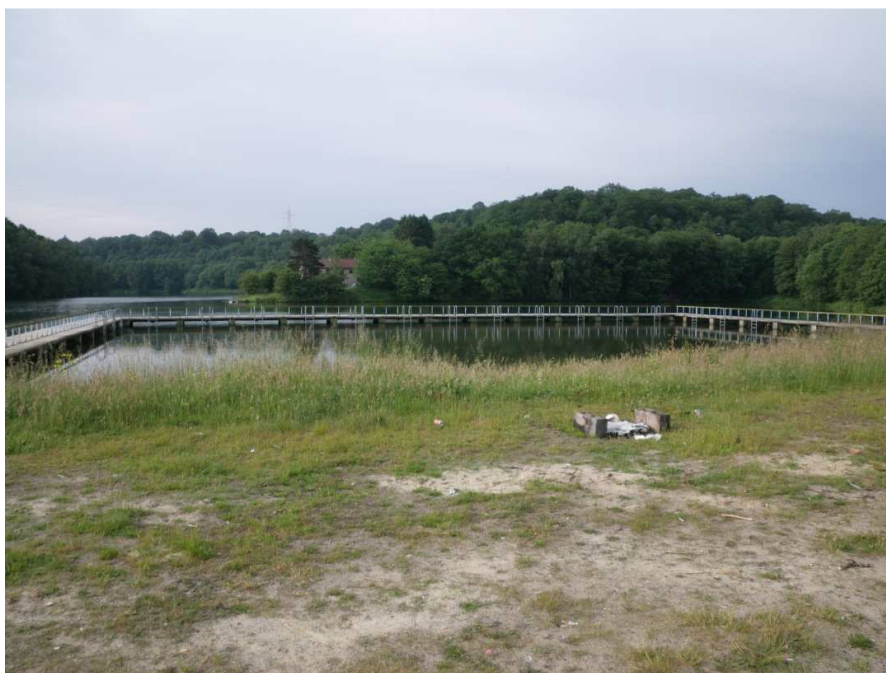
Sur la zone de baignade, des pontons délimitent clairement l'extension de la zone de baignade (cf. figure n°4). Ces pontons sont munis de nombreuses échelles qui facilitent l'accès à l'eau.

Figure 4: photographie de la zone de baignade du lac de Féronval à Froidchapelle- E01 (Photographie prise le 14/06/2010).

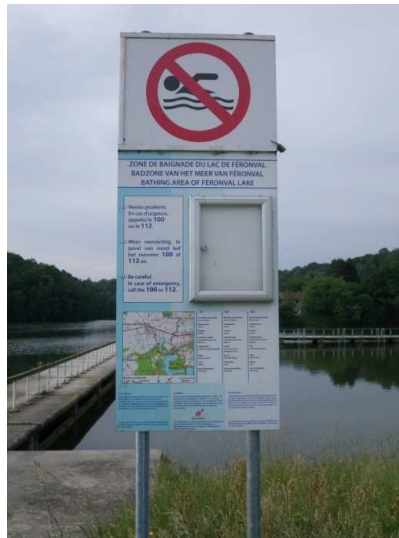
Figure 6: panneau d'information du SPW de la zone de baignade du lac de Féronval- E01 (photo prise le 14/06/2010). Source: PROTECTIS.

Un panneau, placé sur la zone depuis 2008, par la DGARNE, informe le baigneur de l'autorisation de baignade. La description et la caractérisation de la zone de baignade sont également reprises sur le panneau et ces informations sont déclinées en trois langues. Une petite fenêtre servant à renseigner le public de la qualité bactériologique est également présente (figure n°6).

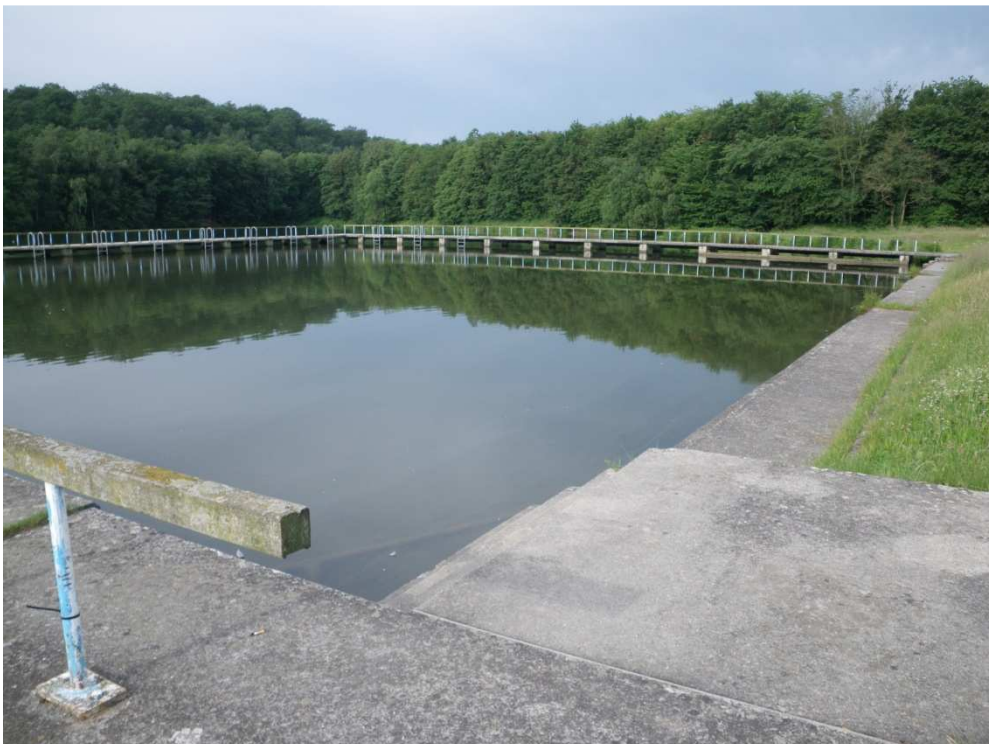
Figure 9: photographie de la plage de la zone de baignade du lac de Féronval à Froidchapelle – E01 (Photographie prise le 14/06/2010).

La plage de la zone de baignade E01 se situe au droit de la plage aménagée. Sur cette rive, la berge est bétonnée et présente à chaque extrémité un escalier qui permet aux baigneurs d'accéder à la zone de baignade proprement dite (figure n°9).

D'une longueur de 50 mètres, cette plage présente une couverture de type « engazonnée ».

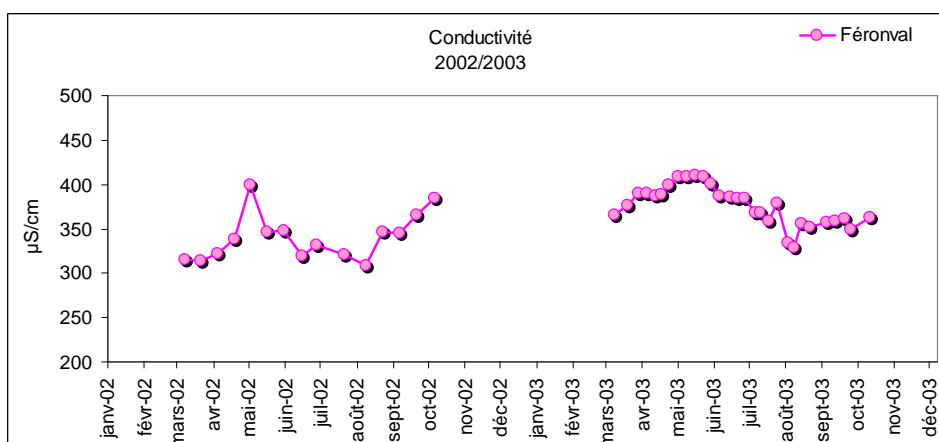
Comme on l'observe à la figure n°10, la conductivité présente une valeur moyenne de l'ordre de 364 $\mu\text{S/cm}$, ce qui est plus élevé que celle observée sur le lac du Ry Jaune (200 $\mu\text{S/cm}$).

Figure 10 : évolution de la conductivité au lac de Féronval en 2002 / 2003 (à environ 1 m de profondeur). Source : IGRETEC, 2004.

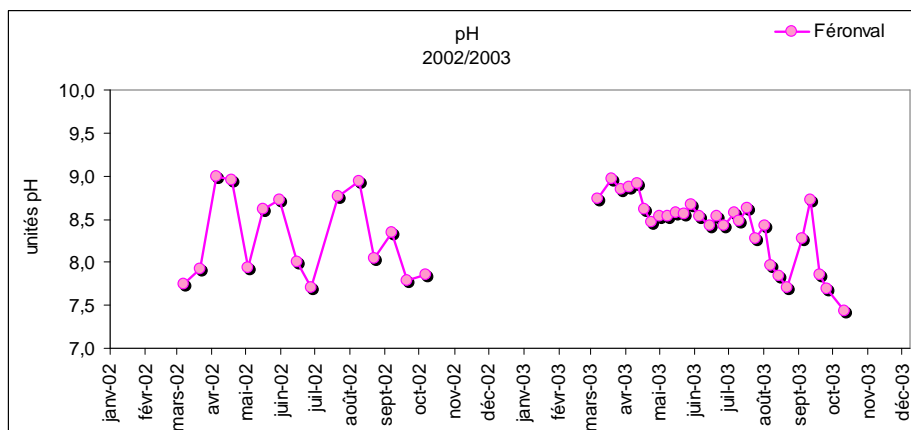
Le pH varie entre 7.4 et 9.0, (figure n°11). Etant donné que la stratification est très marquée pendant les mois de printemps et d'été, ce processus de séparation de la colonne d'eau en trois strates déclenche un ensemble de changements au niveau du pH.

Figure 11 : évolution du pH au lac de Féronval en 2002 / 2003 (à environ 1 m de profondeur) Source : IGRETEC, 2004.

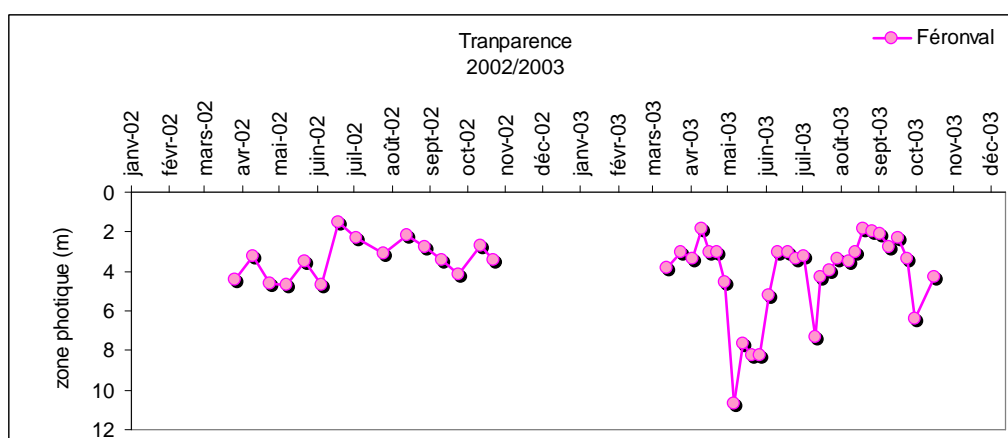
Le lac de Féronval est, en général, peu transparent : 1.3 m de profondeur moyenne⁵, soit 3.9 m de zone photique. Tout comme pour le lac du Ry Jaune, les conditions exceptionnelles de température enregistrées en 2003 à Féronval ont favorisé les communautés zooplanctoniques, ce qui explique la transparence plus importante observée en début de printemps (figure n°12).

Figure 12 : évolution de la transparence de l'eau (zone photique) au lac de Féronval en 2002 / 2003. Source : IGRETEC, 2004.

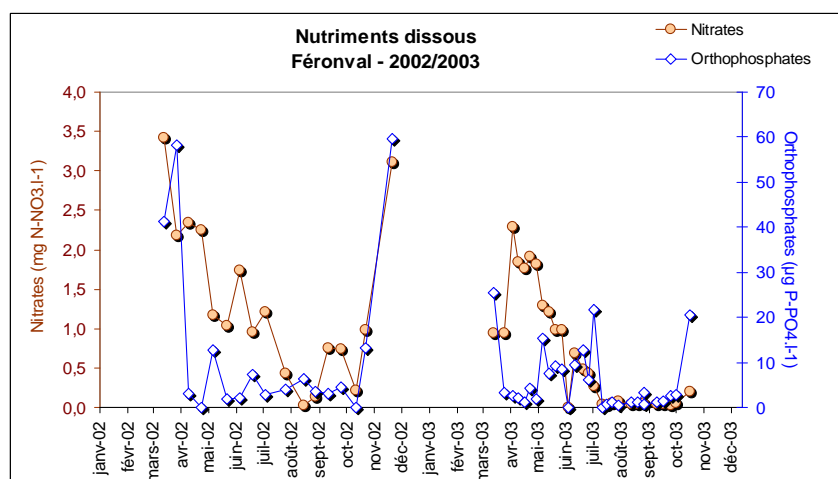
En termes globaux, les concentrations moyennes restent assez élevées, ce qui montre que les nutriments disponibles dans ce lac ne sont jamais limitants pour le développement algal, où alors le sont très ponctuellement.

Figure 13 : évolution des concentrations en nitrates et orthophosphates au lac de Féronval en 2002 / 2003 (épilimnion). Source : IGRETEC, 2004.

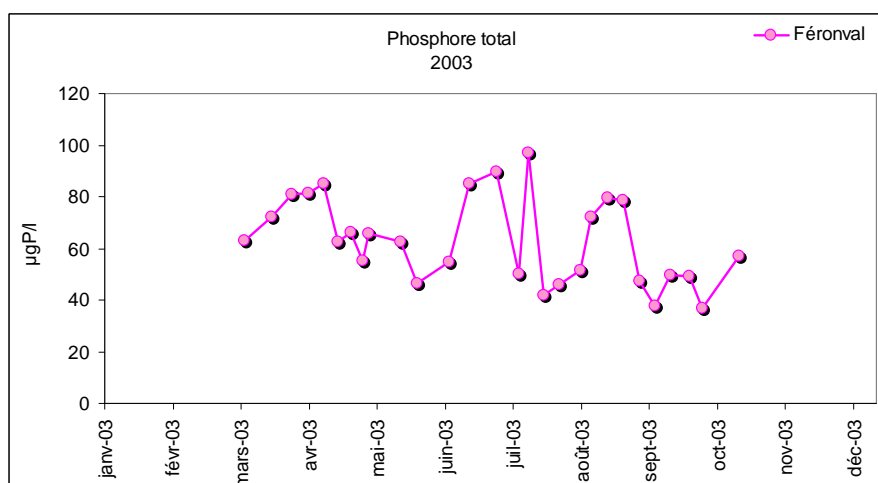
La figure n°14 présente l'évolution de la concentration en phosphore total au cours de l'année 2003. Les concentrations en phosphore total au lac de Féronval témoignent du degré d'eutrophisation de ce lac. L'hypolimnion anoxique est un véritable puits de phosphore lié à l'accumulation de matière organique au cours des années, mais aussi à la sédimentation en période de stratification très stable (IGRETEC, 2004).

Figure 14 : évolution des concentrations en phosphore total au lac de Féronval en 2002 / 2003. Source : IGRETEC, 2004.

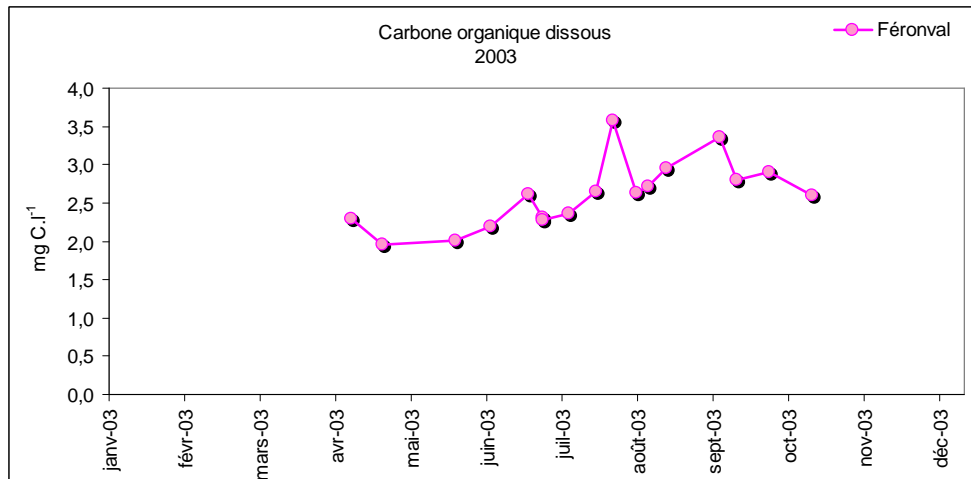
La concentration de carbone organique dissous est en moyenne de 2.6 mg.l⁻¹ pour l'année 2003. L'évolution au cours du temps semble montrer des valeurs plus élevées en début et en fin d'année (figure n°15). Le carbone disponible est consommé par les algues et intègre la chaîne trophique en début de printemps. A partir de la deuxième moitié de l'année, il y a une tendance à la ré-augmentation, symptôme d'une excrétion algale ou/et dégradation des organismes présents (IGRETEC, 2004).

Figure 15 : évolution des concentrations en carbone organique dissous au lac de Féronval en 2002 / 2003.
Source : IGRETEC, 2004.

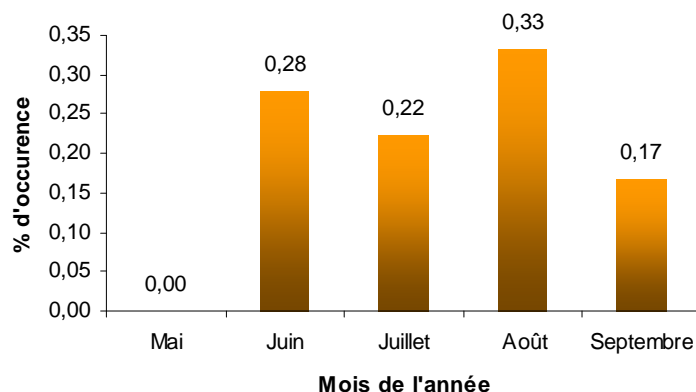
Sur la zone de baignade E01, les contaminations surviennent majoritairement au cours des mois de juin, juillet et août qui totalisent 83% des contaminations (figure n°20).

Figure 20 : Répartition de la contamination par mois pour la zone de baignade E01 (Entérocoques intestinaux ; N=18). Source : SPW-DGARNE-DEE, 2009.

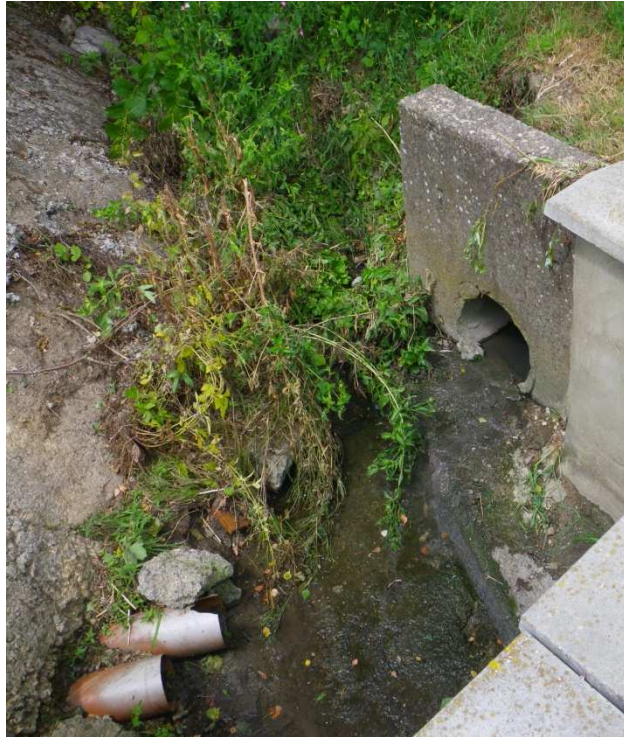
Figure 31 : déversement d'eaux usées dans le ruisseau de la Fontaine.

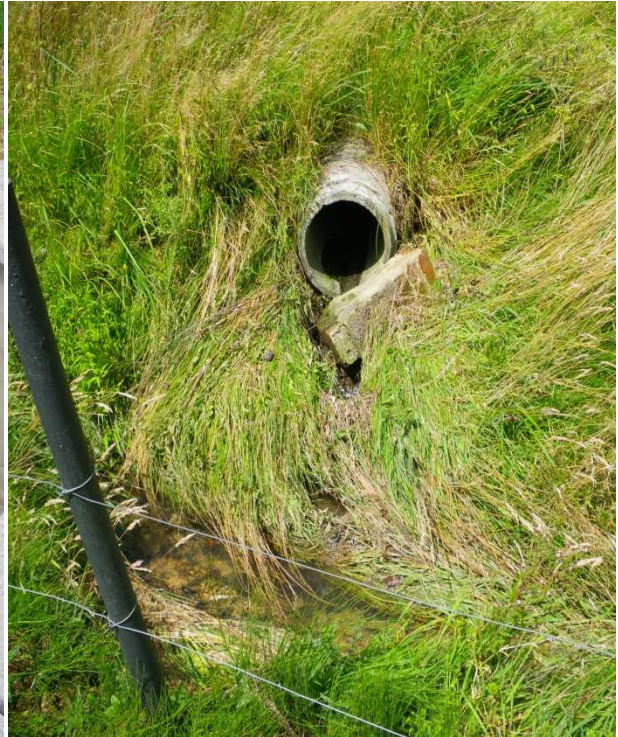
Figure 32 : déversement d'eaux usées dans le ruisseau d'Erpion.

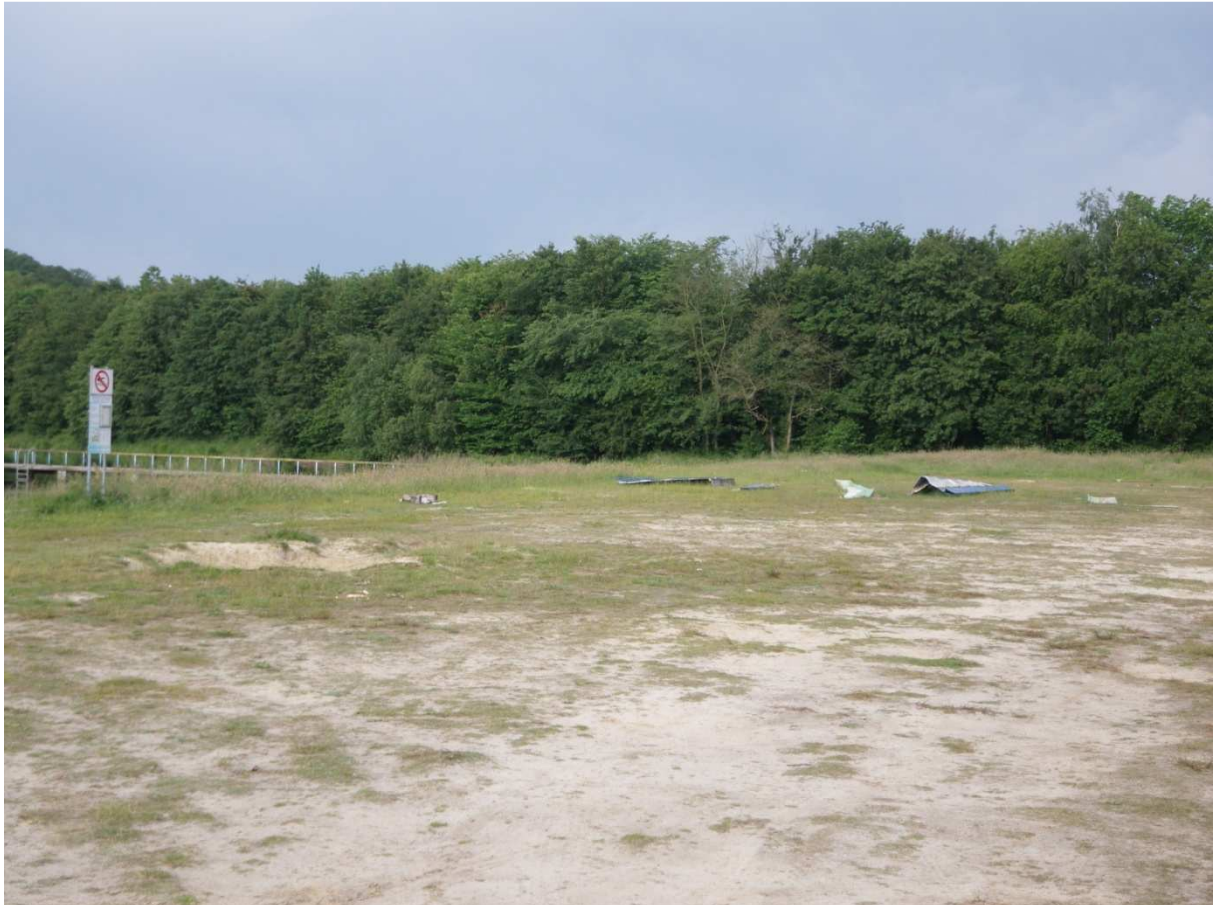
**Figure 45: présence de déchets sur la zone de baignade E01 – photo prise le 14/06/2010.
Source : PROTECTIS**

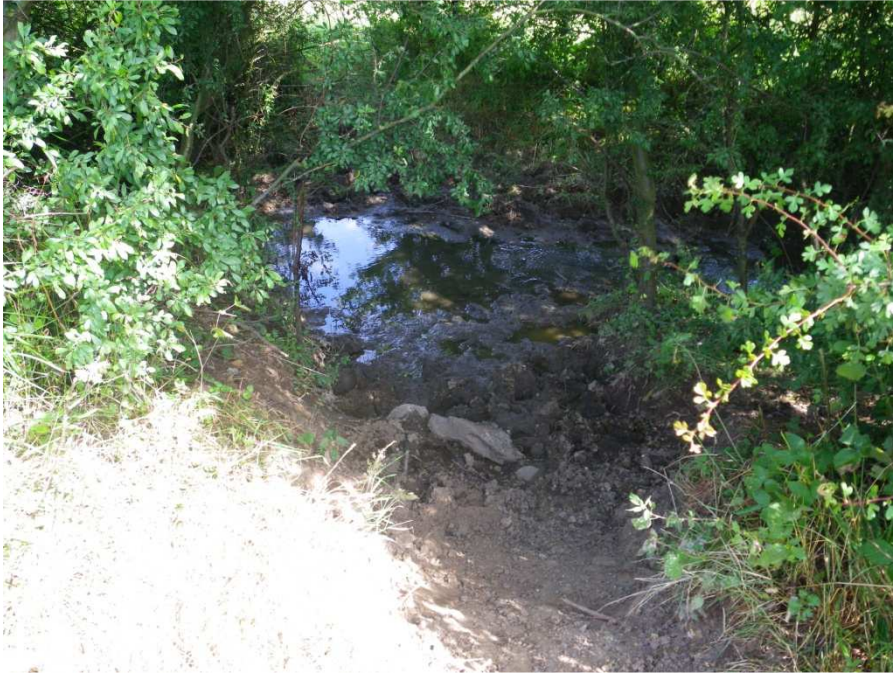
Figure 46: piétinement du lit du ruisseau de Boussu à proximité de la zone de baignade E01 (photo prise le 14/07/2010). Source : PROTECTIS

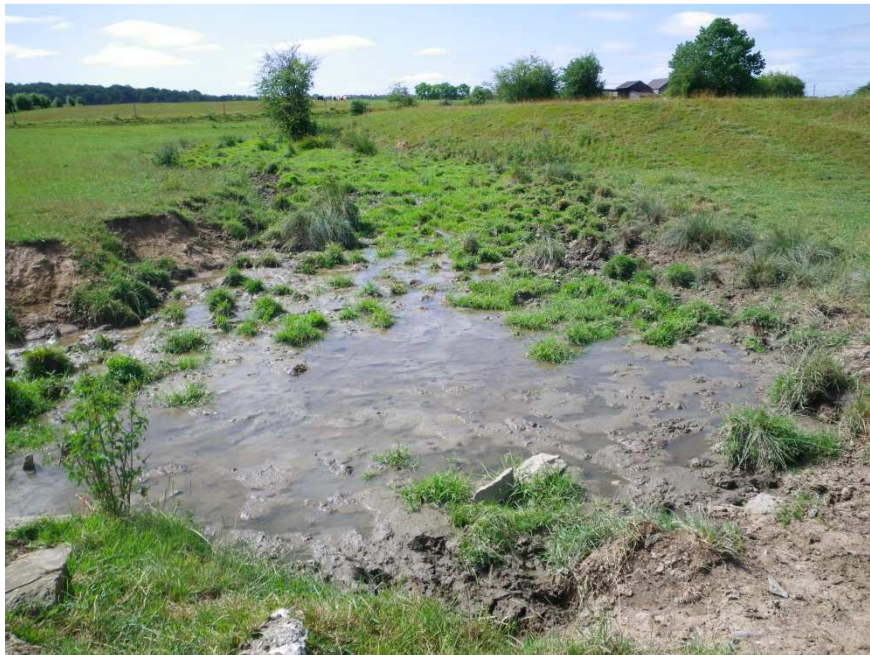
Figure 47: ruisseau de Boussu non clôturé et piétinement du lit à proximité de la zone de baignade E01 (photo prise le 16/07/2010). Source : PROTECTIS

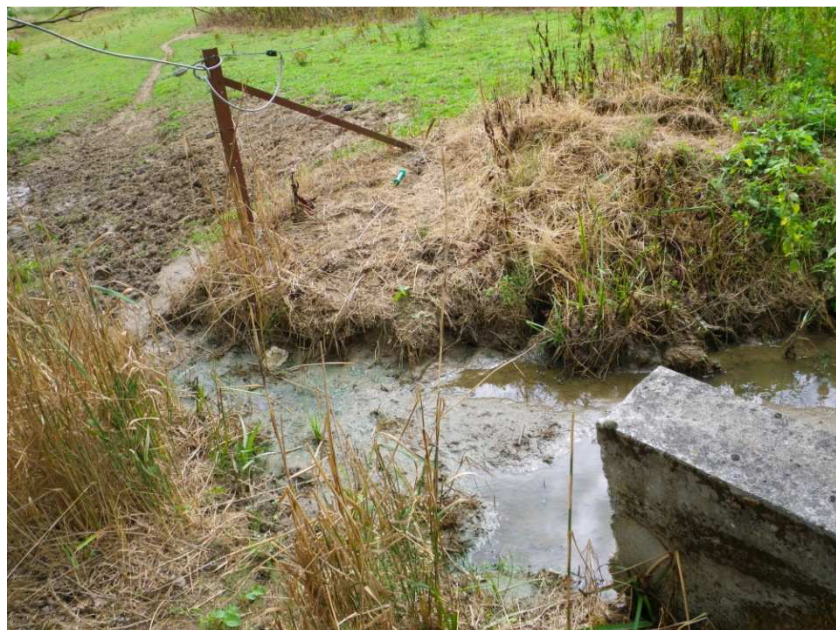
Figure 48: accès du bétail au ruisseau d'Erpion dans la zone amont de la zone de baignade E01 (photo prise le 16/07/2010). Source : PROTECTIS

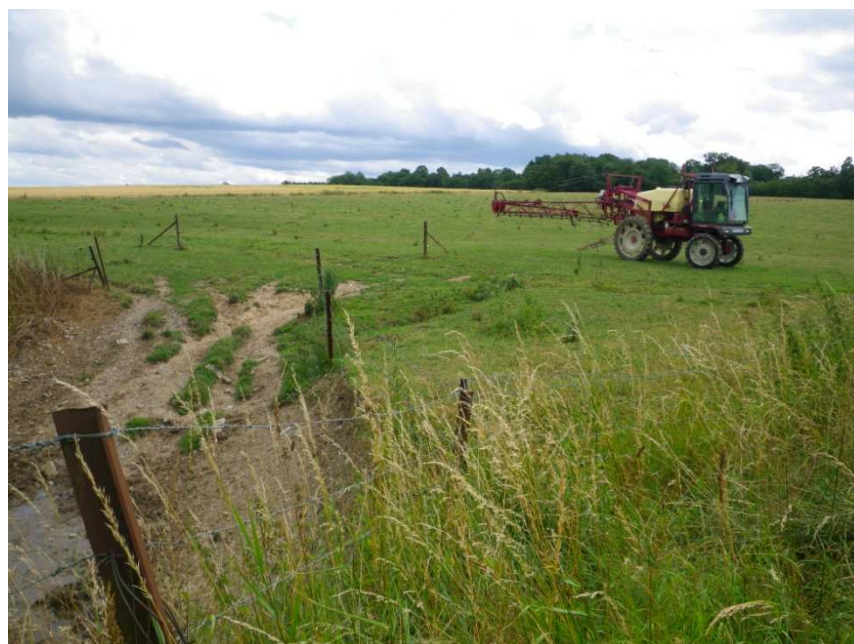
Figure 49: accès du bétail dans un affluent du ruisseau d'Erpion + épandage (→risque de ruissellement) dans la zone amont de la zone de baignade E01 (photo prise le 16/07/2010). Source : PROTECTIS
