LE LAC DE CLAIRE-FONTAINE

**Actualisation
du profil**

Société publique de gestion de l'eau

Avril 2015

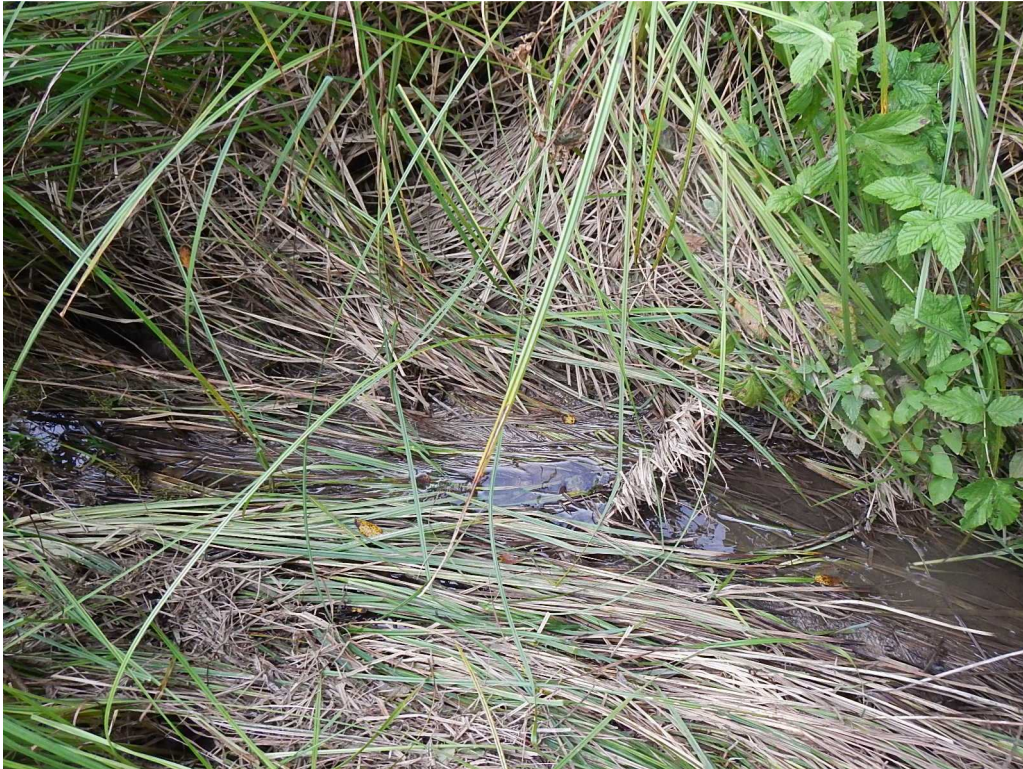
En complément, il n'est pas impossible que le phénomène d'accumulation qui prend place à cet endroit (sorte de zone morte sur ce secteur) accentue l'impact de la contamination identifiée.

Figure 6: état du ruisseau au point de prélèvement n°2

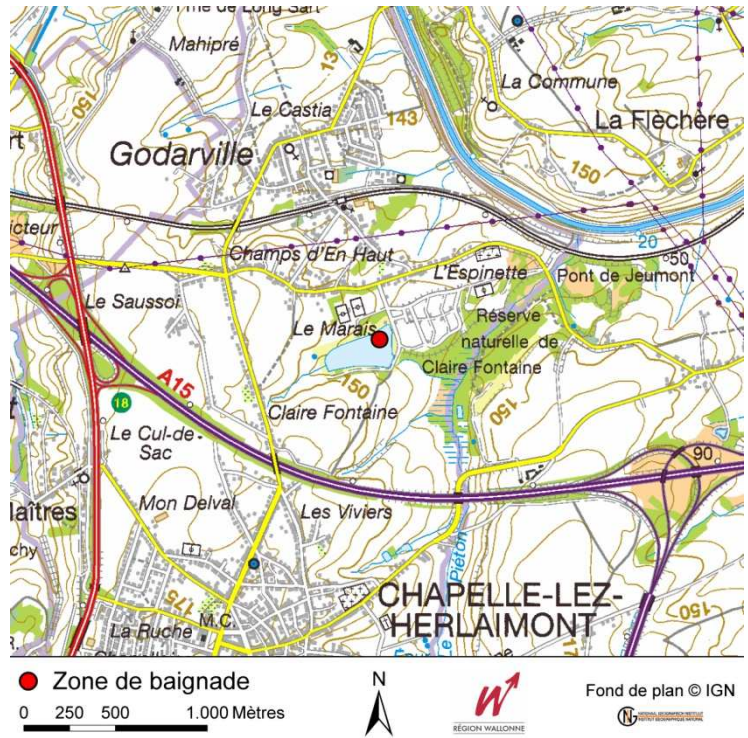
Figure 2: localisation précise de la zone de baignade E02 sur fond de plan IGN©.
Source: SPW, DGARNE.

Une localisation plus précise de la zone (sur fond de plan IGN©) ainsi que de ses environs proches est présentée à la figure n°2.

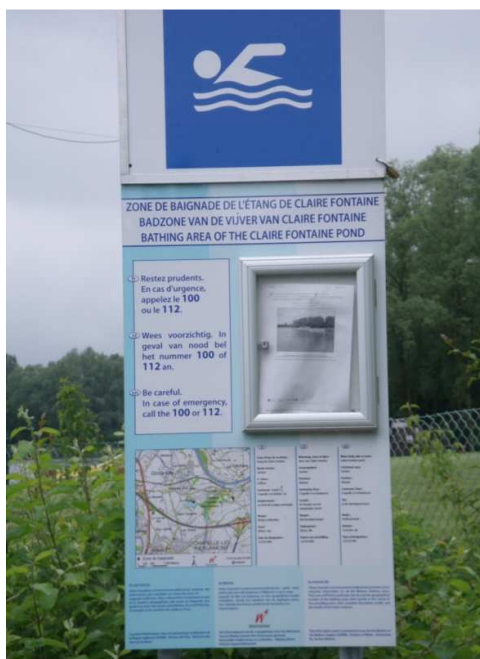
Figure 4: présence d'un panneau du SPW à la zone de baignade de l'étang de Claire-Fontaine – E02 (photo prise le 31/05/2010).

Un panneau, placé sur la zone depuis 2008, par la DGARNE, informe le baigneur de l'autorisation de baignade. La description et la caractérisation de la zone de baignade sont également reprises sur le panneau et ces informations sont déclinées en trois langues (cf. figure n°4). Une petite fenêtre servant à renseigner le public de la qualité bactériologique est également présente.

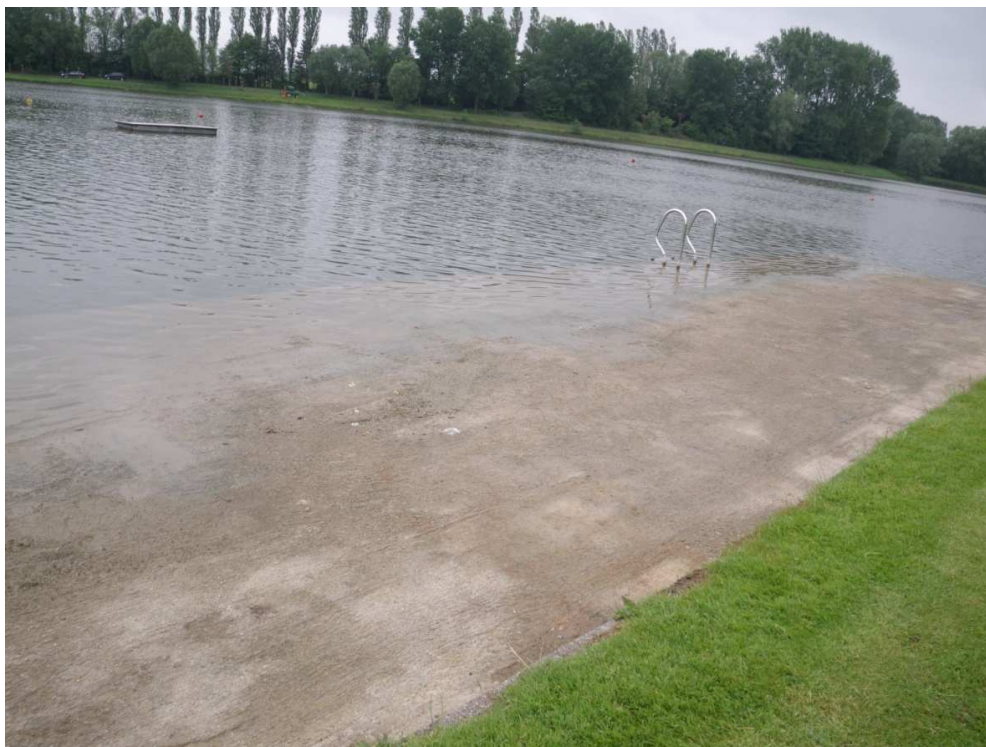
Figure 6: photographie de la plage de la zone de baignade de l'étang de Claire-Fontaine à Chapelle-lez-Herlaimont – E02 (Photographie prise le 31/05/2010). Source: PROTECTIS.

La plage de la zone de baignade E02, de type « pelouse », se situe au droit de la plage aménagée. Sur cette rive, la berge de type naturel et artificiel possède un accès bétonné (figure n°6) permettant d'accéder à la rivière facilement.

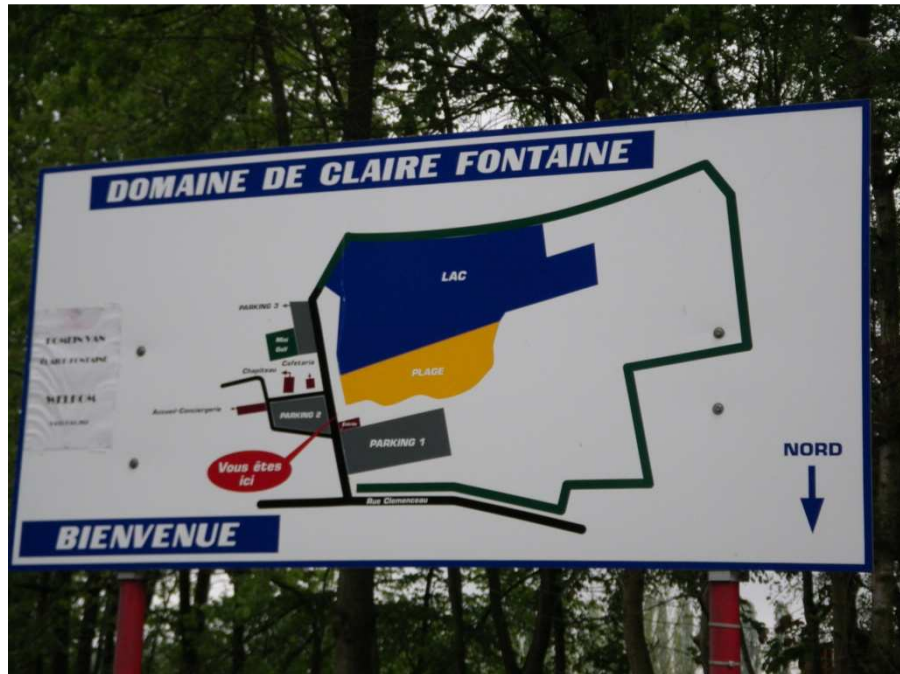
Plan de la zone de baignade E02

Figure 27: plan de la zone de baignade de l'étang de Claire-Fontaine
