**E03**

## PROFIL DE BAINNADE – LE GRAND LARGE (NIMY)

**Juin 2011**

**PROTECTIS S.A.**

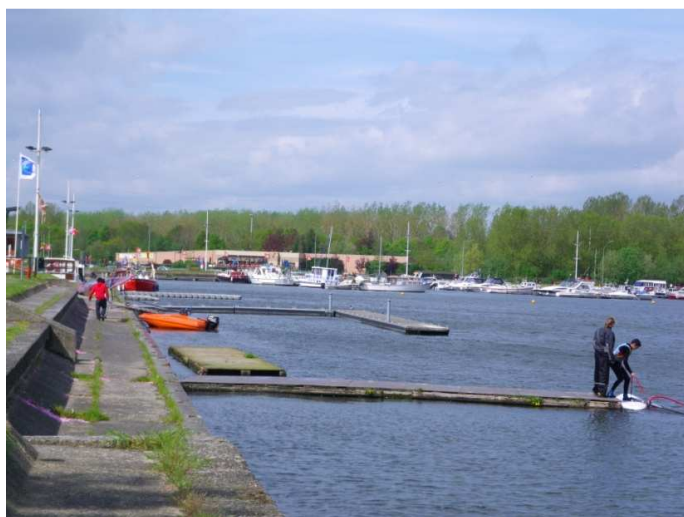
Figure 4: photographie de la plage de la zone de baignade du Grand Large à Nimy – E03  
(Photographie prise le 02/06/2010). Source: PROTECTIS.

La zone de baignade du Grand Large à Nimy (E03 ; code européen : 523300007000000E03) a été désigné officiellement comme zone de baignade le 27 mai 2004. Elle est située à une altitude de 40m. Une vue globale de la zone est présentée à la figure n°4 où on observe les caractéristiques suivantes :

La nature du fond est relativement homogène et se caractérise par la présence de vase.

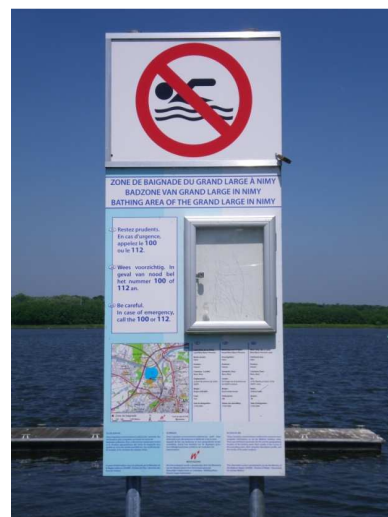
Figure 5: présence d'un panneau du SPW à la zone de baignade du Grand Large à Nimy – E03  
(Photographie prise le 31/05/2010).

Un panneau, placé sur la zone depuis 2008, par la DGARNE, informe le baigneur de l'autorisation de baignade. La description et la caractérisation de la zone de baignade sont également reprises sur le panneau et ces informations sont déclinées en trois langues (cf. figure n°5). Une petite fenêtre servant à renseigner le public de la qualité bactériologique est également présente.

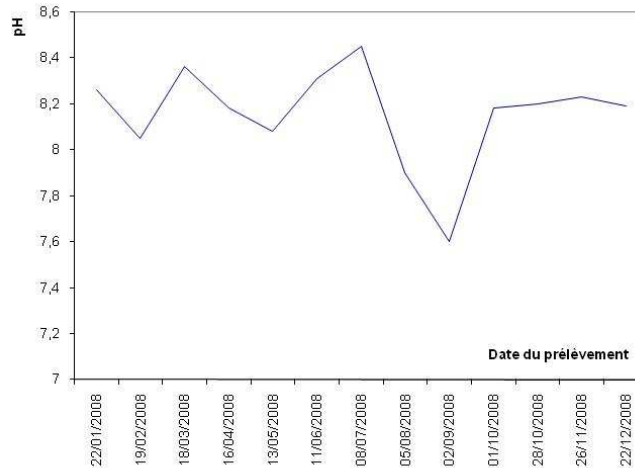
La figure n°9 présente l'évolution du pH sur la masse d'eau HN01C (Canal Nimy-Blaton-Péronnes). Sur cette figure, on observe des valeurs de pH comprises entre 7,8 et 8,4.

**Figure 9: évolution du pH en 2008 pour la masse d'eau HN01C.**  
Source des données : SPW/DGARNE, 2009

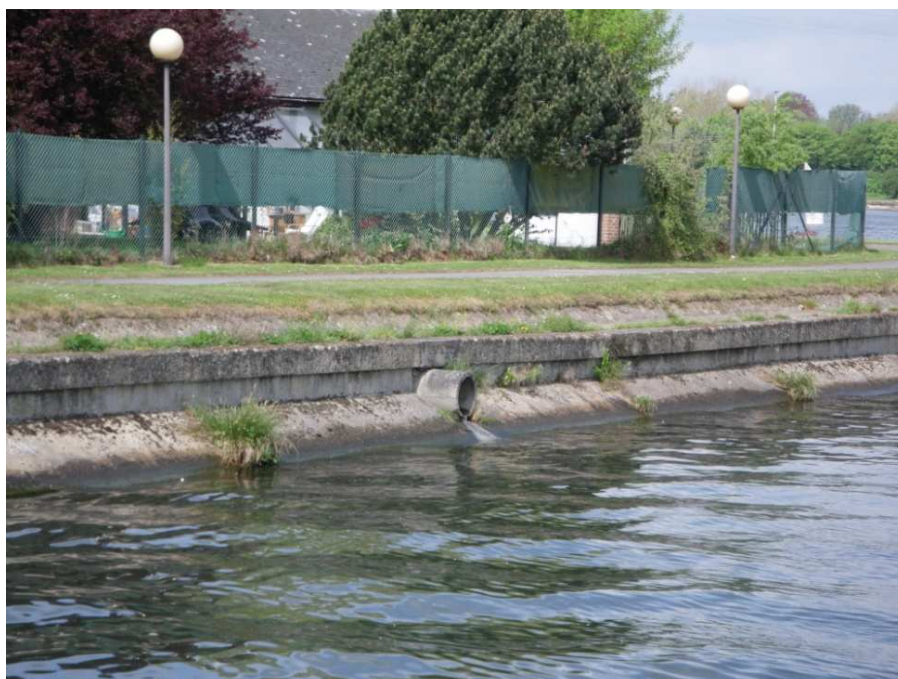
**Figure 28: rejet provenant de la STEP de l'ADEPS dans le Grand Large- E03 (photo prise le 30/04/2010). Source: PROTECTIS.**

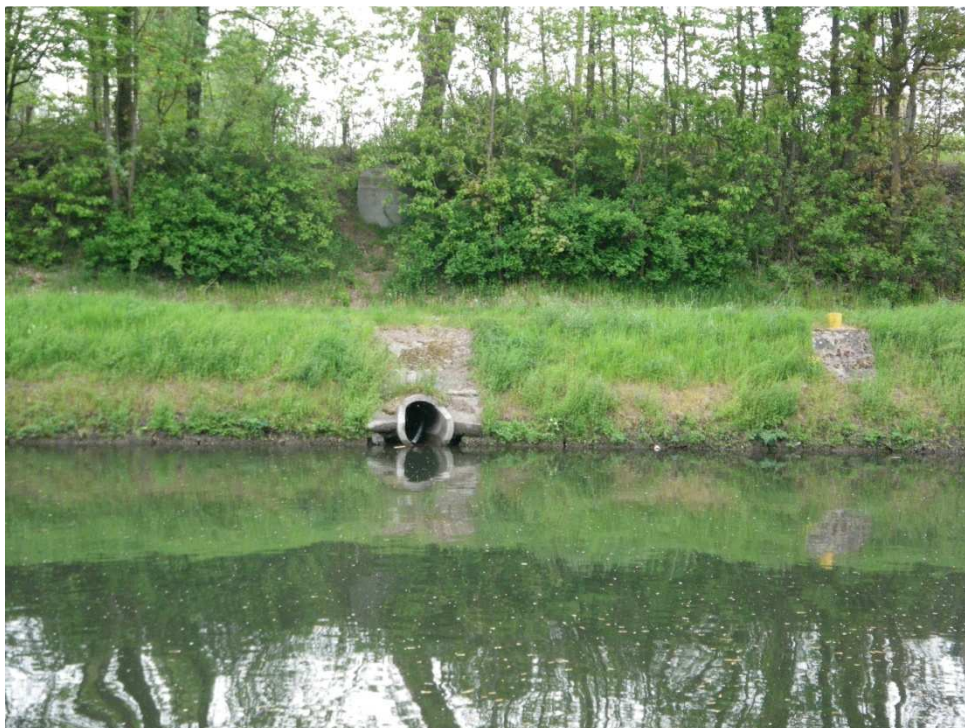
**Figure 38: rejet d'eaux usées dans le canal –partie ouest de la zone amont de la zone de baignade E03**

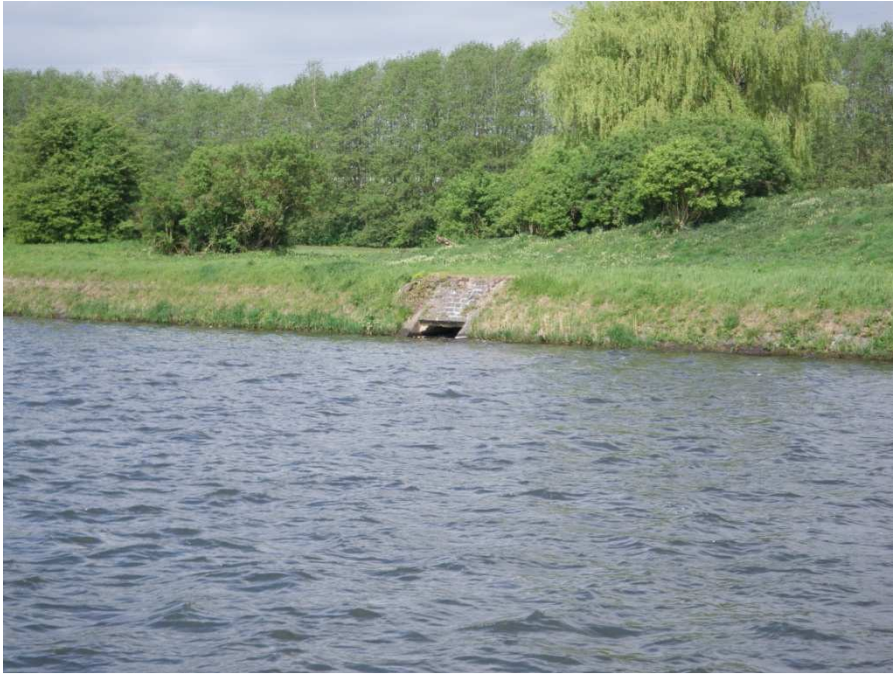
**Figure 40: rejet d'eaux usées dans le canal –partie centre de la zone amont de la zone de baignade E03**

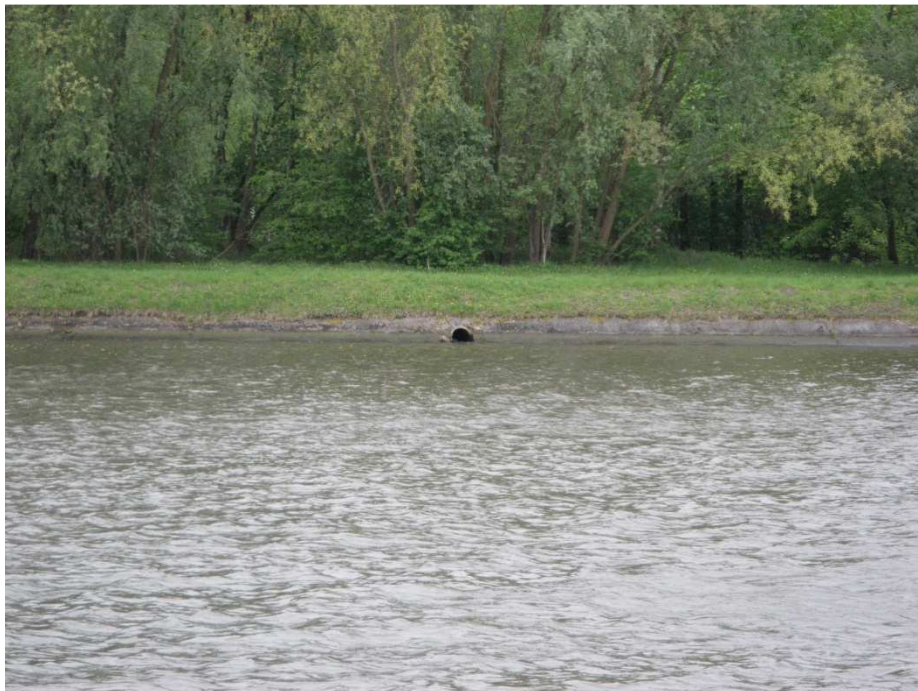
**Figure 41: rejet d'eaux usées dans le canal –partie est de la zone amont de la zone de baignade E03**

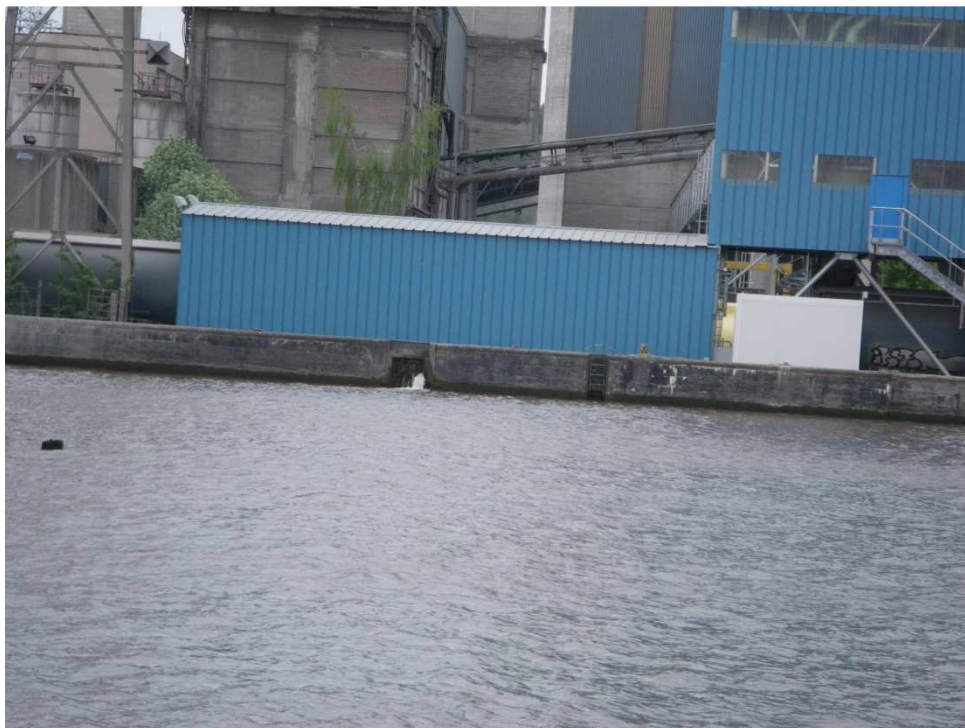
**Figure 42: rejet d'eaux usées industrielles dans le canal –partie est de la zone amont de la zone de baignade E03**
