LE LAC DE ROBERTVILLE

***Actualisation
du profil***

Société publique de gestion de l'eau

2017

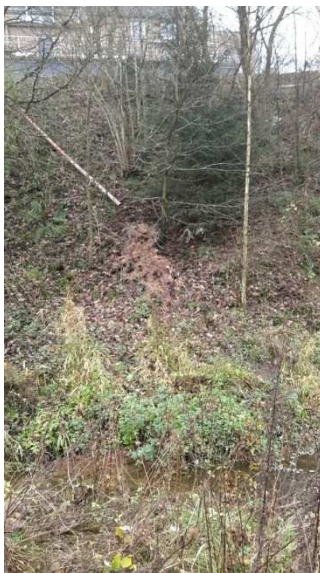
En aval, au niveau des deux habitations qui longent la route des bains, le CR Amblève relevait également un problème en rive gauche du ruisseau en lien avec la présence d'un rejet direct d'eaux usées en provenance d'une habitation (Cf. figure 7 ci-dessous). Cependant, vu la faible importance du rejet, son impact est quasi nul sur la qualité de la zone de baignade.

Figure 7: rejet direct d'eaux usées en rive gauche du ruisseau (Source : CR Amblève, 2017).

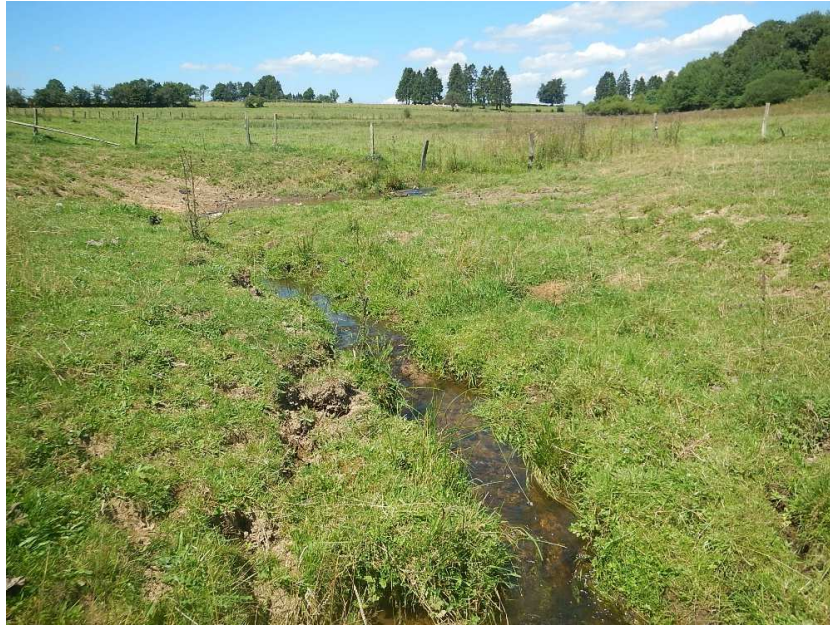
- l'accessibilité du bétail au cours d'eau, qui est relativement marquée sur la partie amont du ruisseau de Quareu. En effet, au-delà de cette zone, de nombreuses zones d'accès du bétail au cours d'eau ont été constatées sur le terrain et plus particulièrement en tête de bassin (pâtures avec zones marécageuses-cf. figure n°8) ;
- la présence de trois rejets à proximité des zones autonomes des villages de Les Censes et Bosfagne, dont un est confirmé par le Contrat de Rivière Amblève (cf. point de rejet n°2 à la figure n°9).

Figure 8 : accès du bétail au cours d'eau en zone amont (Source: SPGE, 2016).

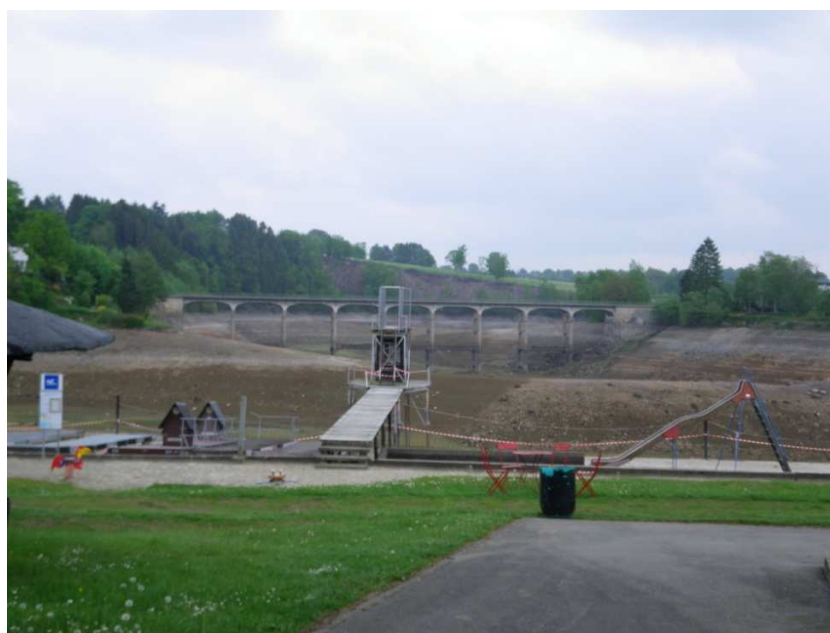
Figure 4: photographie de la zone de baignade du lac de Robertville – F01- (photo prise le 01/06/2010).

On note également la présence d'un ponton long de plusieurs mètres, sur la gauche de la zone de baignade (visible au centre de la figure n°4).

Un panneau, placé sur la zone depuis 2008, par la DGARNE, informe le baigneur de l'autorisation de baignade (visible sur la gauche de la figure n°4). La description et la caractérisation de la zone de baignade sont également reprises sur le panneau et ces informations sont déclinées en trois langues. Une petite fenêtre servant à renseigner le public de la qualité bactériologique est également présente.

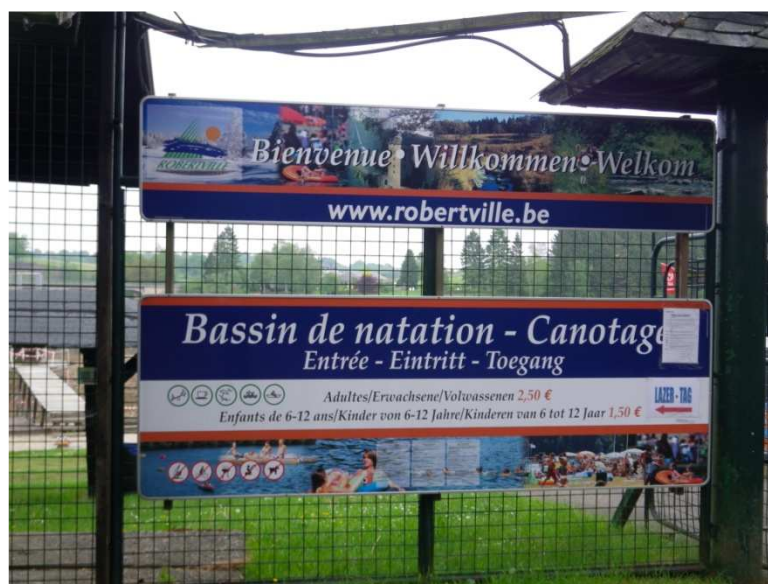
Figure 6 : information relative à la zone de baignade F01, relevées sur le terrain.

Comme on l’observe à la figure n°6, l’accès à la zone de baignade F01 est payant. La liste exhaustive des infrastructures et activités liées à la zone de baignade est reprise dans le tableau n°6.

De manière générale, on relève la présence de nombreuses infrastructures sur la zone, élément très favorable à l’accueil des baigneurs dont dépend directement le taux de fréquentation de la zone de baignade. Cependant, on note l’absence d’infrastructures à destination des personnes handicapées (accès à la zone de baignade et aux toilettes).

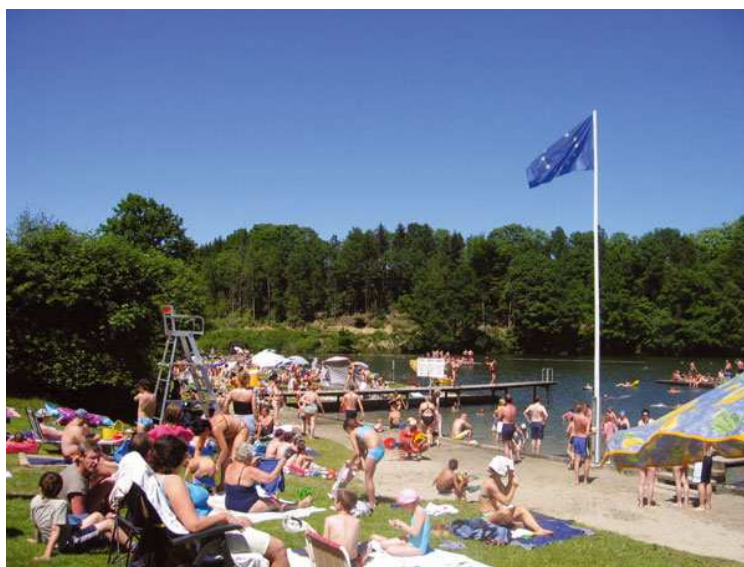
Figure 7: photographie de la zone de baignade du lac de Roberville
(Source : <http://fr.ardennes-etape.com/>).

La plage de la zone de baignade F01 se situe sur la rive nord du lac de Roberville (partie située à l'ouest du pont qui enjambe le lac), au droit de la plage aménagée à proximité de la base nautique. Sur cette rive, la berge présente un aménagement spécifique, qui consiste en une retenue de sable fin (faisant office de plage) qui facilite l'accès des baigneurs à la zone de baignade. A l'arrière de cette plage de sable fin, on retrouve une pelouse engazonnée qui accueille de nombreux baigneurs potentiels durant la saison estivale.

La figure n°7 présente une vue globale de la plage où l'on observe également la présence d'une chaise de surveillance.

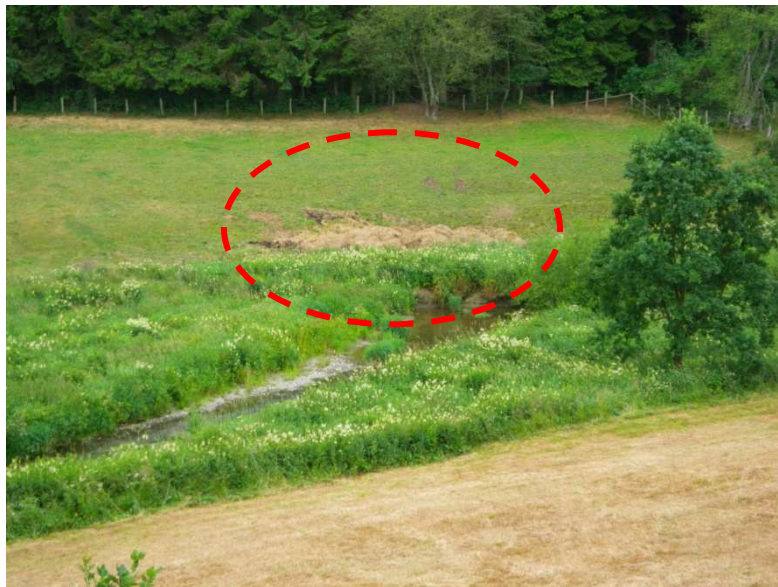
Figure 28 : fumier à proximité du cours d'eau relevé lors des inventaires de terrain
