**PROFIL DE BAINNADE —
L'ETANG DE RABAIS À VIRTON**

PROTECTIS S.A.

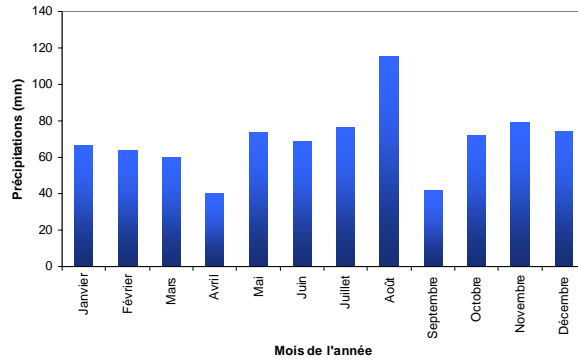
Figure 13: pluviométrie annuelle moyenne en Basse-Belgique (Chièvres/altitude de 52m) entre 2002 et 2009.
