H06

PROFIL DE BAINNADE – LE LAC DE CHÉRAPONT

Juin 2011

PROTECTIS S.A.

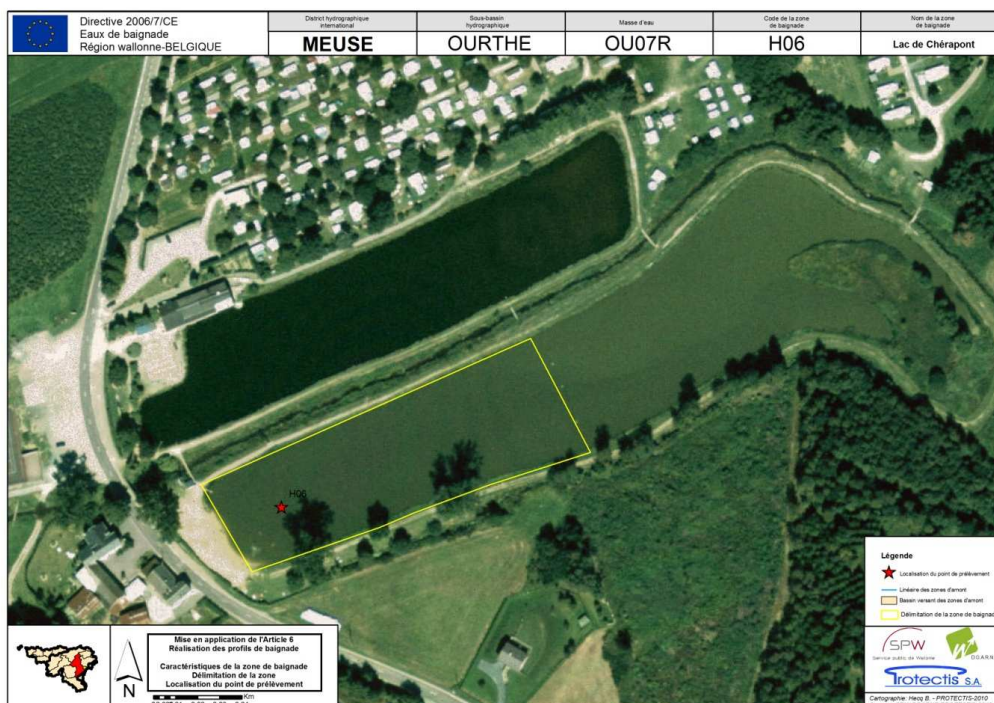
Figure 6 : délimitation de la zone de baignade et point de prélèvement des échantillons.
Source des données: SPW/DGARNE, 2010

La figure n°6 présente une vue aérienne des limites de la zone de baignade (limites observées de la zone de baignade) ainsi que de la localisation du point de prélèvement à l'intérieur de la zone. Au niveau européen, la localisation du point de surveillance¹ est représentative, soit de l'endroit où le plus grand nombre de baigneurs est attendu, soit de l'endroit où le risque de pollution est le plus attendu d'après les profils de baignade (article 3-3 de la Directive 2006/7/CE).

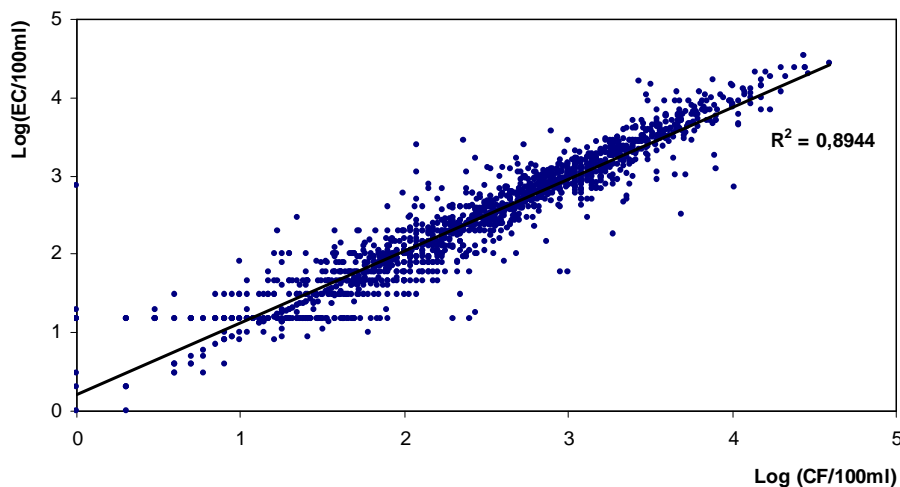
Figure 8: corrélation entre le nombre de coliformes fécaux (logarithme du nombre de CFU/100ml) et le nombre d'*E. coli* (logarithme du nombre de CFU/100ml) dans les rivières et plans d'eau wallons entre 2006 et 2008.

A titre d'exemple, la figure n°8 montre la forte corrélation (89,4%) qui existe entre *E. coli* et les *Coliformes fécaux*.

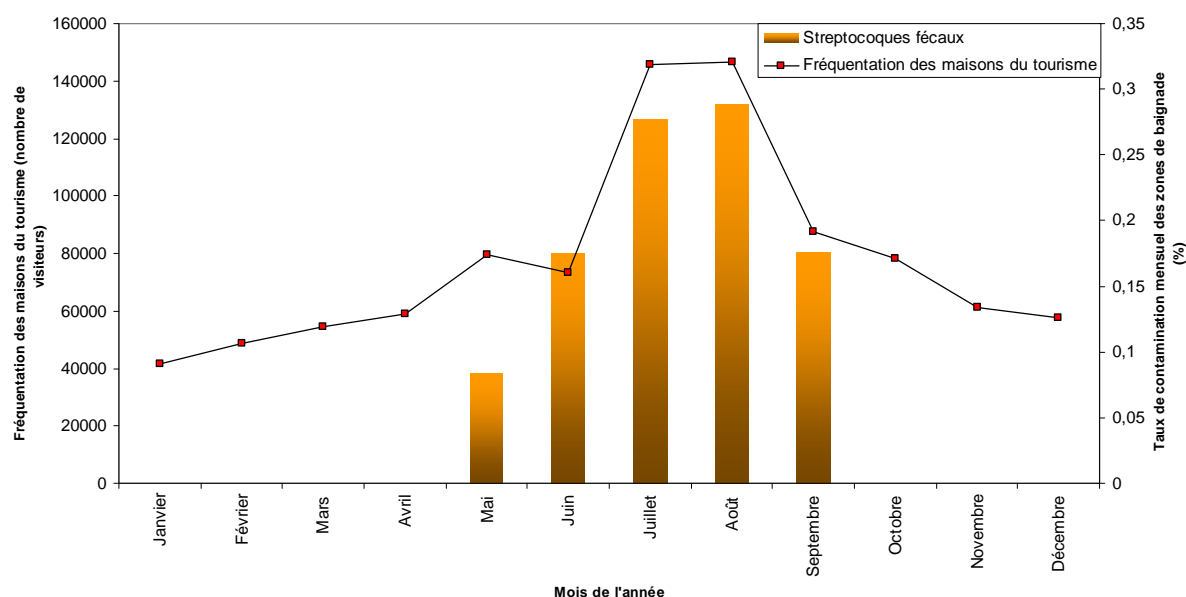
Figure 22: fréquentation des maisons du tourisme en 2005 et concentrations mensuelles moyennes en streptocoques fécaux (historique des moyennes mensuelles de toutes les zones de baignade wallonnes).
Source des données : SPW/OTW, 2005

Si l'on compare la répartition des fréquentations mensuelles de 2005 aux taux de contamination mensuels moyens relevés pour l'ensemble des zones de baignade wallonnes (figure n°22), on observe que l'augmentation brutale des concentrations en entérocoques intestinaux (streptocoques fécaux) au mois de juillet correspond également au pic de fréquentation touristique.

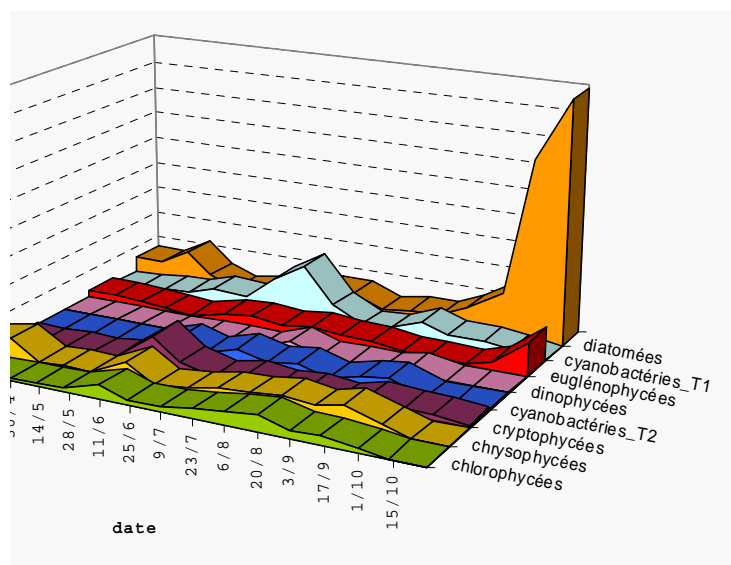
Figure 25 : phénologie du phytoplancton au lac de Chérapont
Source : FUNPD, 2010

Le lac de Chérapont n'est pas alimenté en surface, et dispose d'un stock interne sédimenté d'environ 250 kg de phosphore biodisponible. Comme les teneurs moyennes en nutriments y sont assez basses, ce milieu semble actuellement peu susceptible de développer les symptômes d'un excès de phosphore. Cependant les observations ponctuelles de *Microcystis* et de microcystines inciteraient à une surveillance renforcée. Les biomasses algales sont assez élevées dans le lac de Chérapont, dans la partie haute de la gamme observée pour tous les milieux, témoignant de nouveau d'un efficace recyclage interne des nutriments.

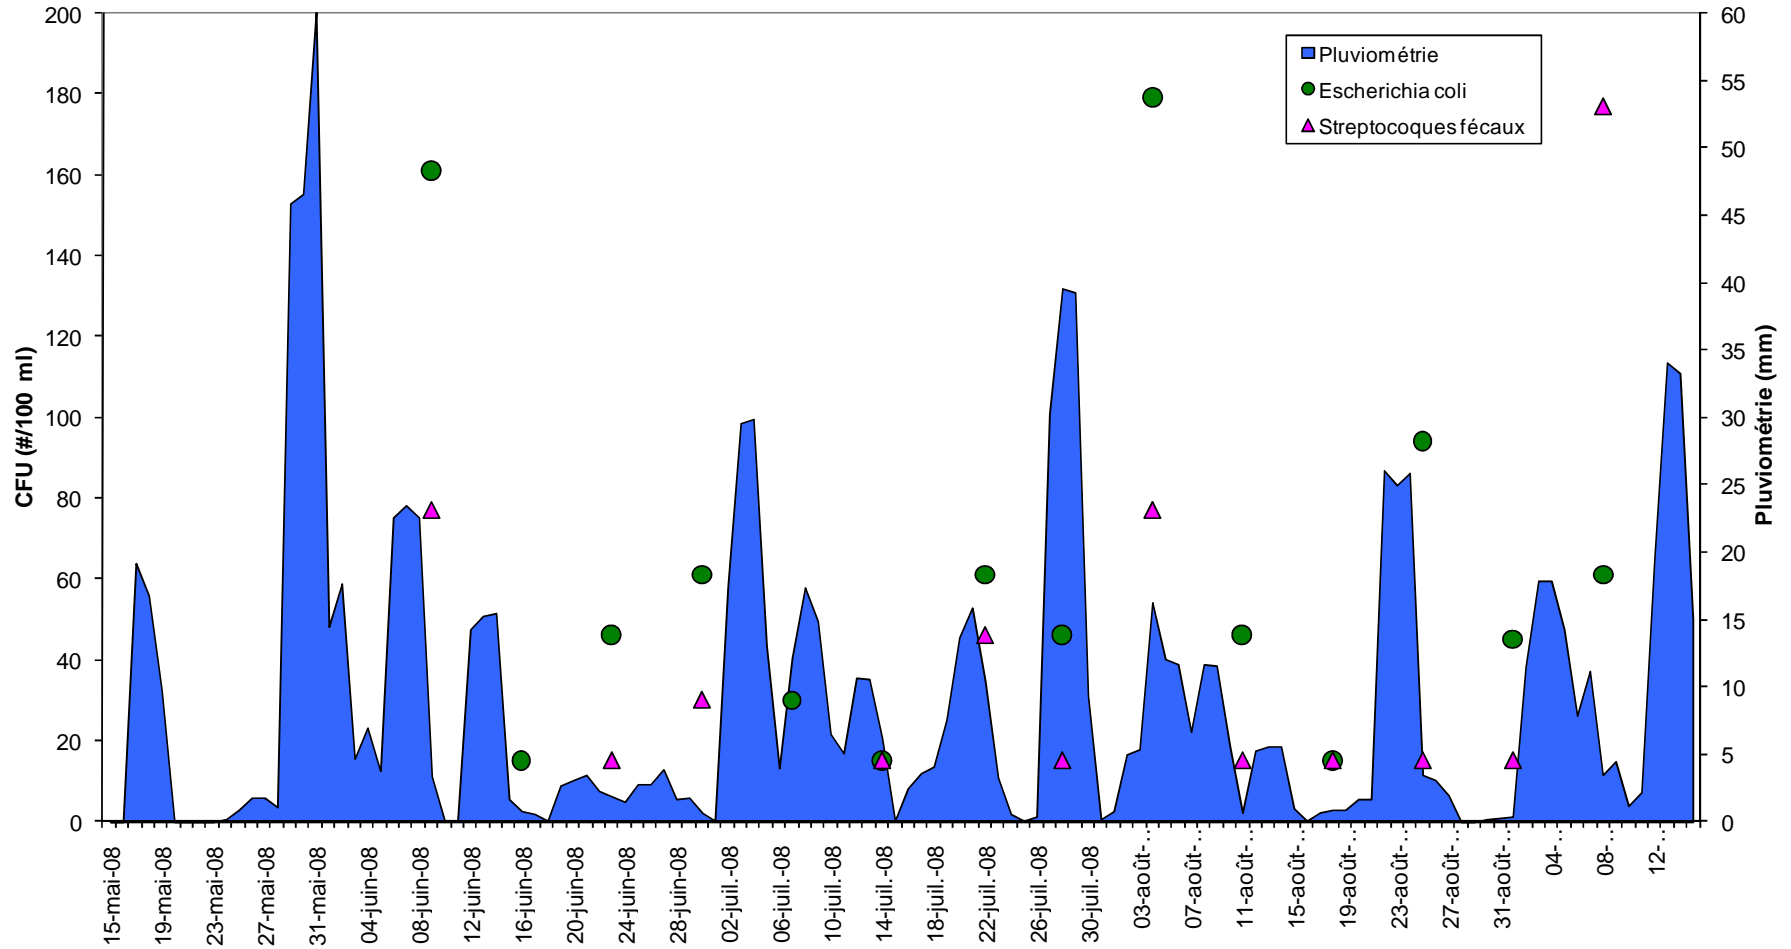
Paramètres bactériologiques et pluviométrie au cours de l'année 2008 pour la station H06 - Lac de Cherapont

Figure 30 : évolution des paramètres bactériologiques et de la pluviométrie cumulée sur trois jours au cours de l'année 2008.
