**H23**

**PROFIL DE BAINNADE – L'OURTHE À MABOGE**

**Juin 2011**

**PROTECTIS S.A.**

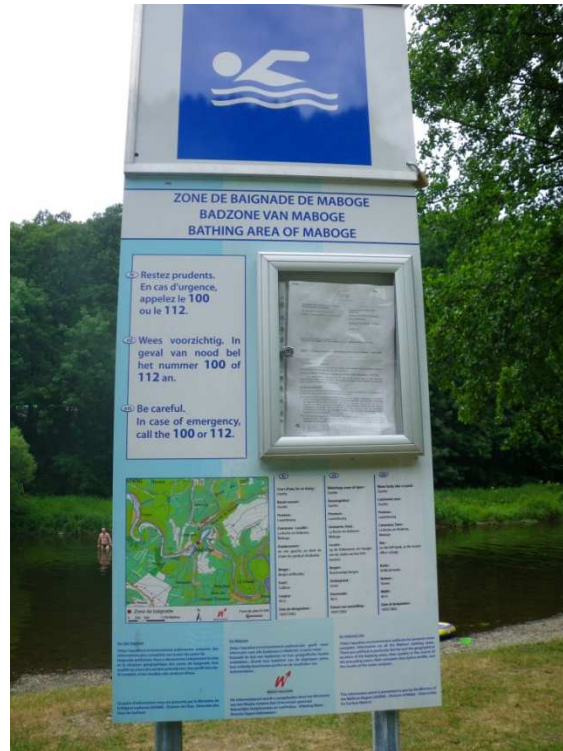
Figure 5: présence d'un panneau du SPW à la zone de baignade de l'Ourthe à Maboge – H23 (photo prise le 09/07/2010).

Un panneau, placé sur la zone depuis 2008, par la D'GARNE, informe le baigneur de l'autorisation de baignade. La description et la caractérisation de la zone de baignade sont également reprises sur le panneau et ces informations sont déclinées en trois langues (cf. figure n°5). Une petite fenêtre servant à renseigner le public de la qualité bactériologique est également présente.

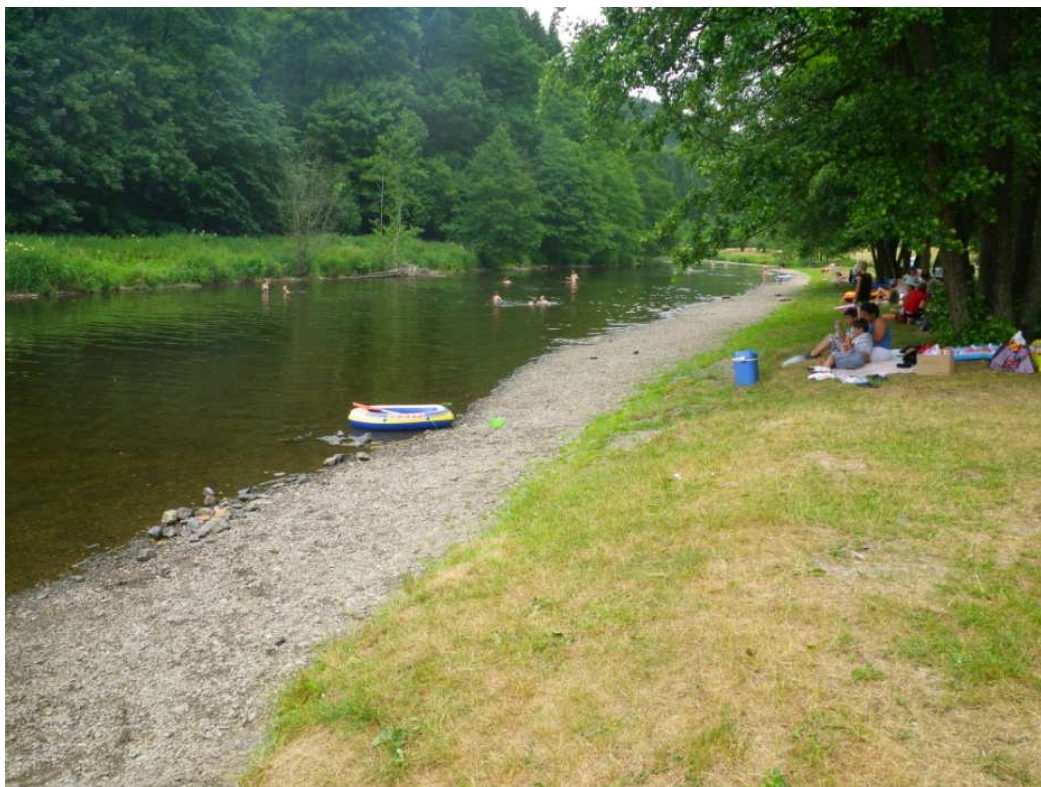
La figure n° 7 illustre la succession de ces deux types de sols et présente une vue globale de la plage.

**Figure 7: photographie de la plage de la zone de baignade de l'Ourthe à Maboge – H23 (Photographie prise le 09/07/2010).**

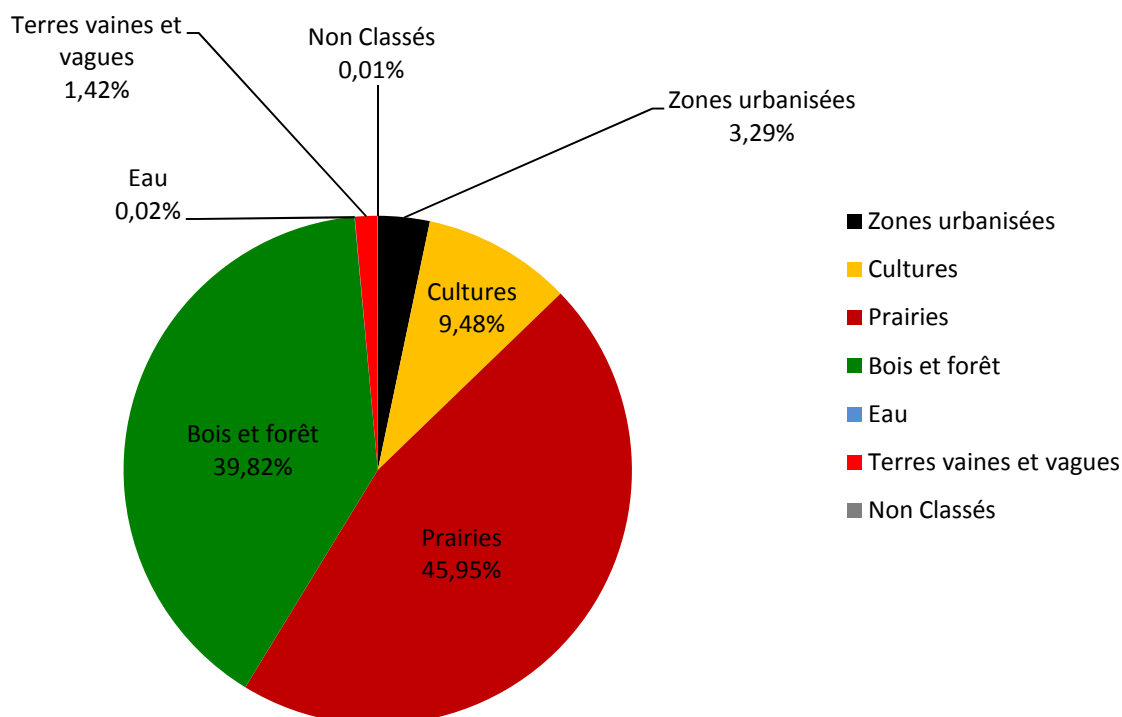
Reportée sur un graphique par secteurs (classes principales d'occupation des sols), l'occupation des sols en zone amont montre que globalement, ce sont les prairies (45,95%) et les bois et forêts (39,82%) qui occupent majoritairement la zone amont de la zone de baignade H23 (figure n°25).

Figure 15 : occupation du sol en zone amont de la zone H23, par classes principales. Source des données: SPW/DGATLP, 2010

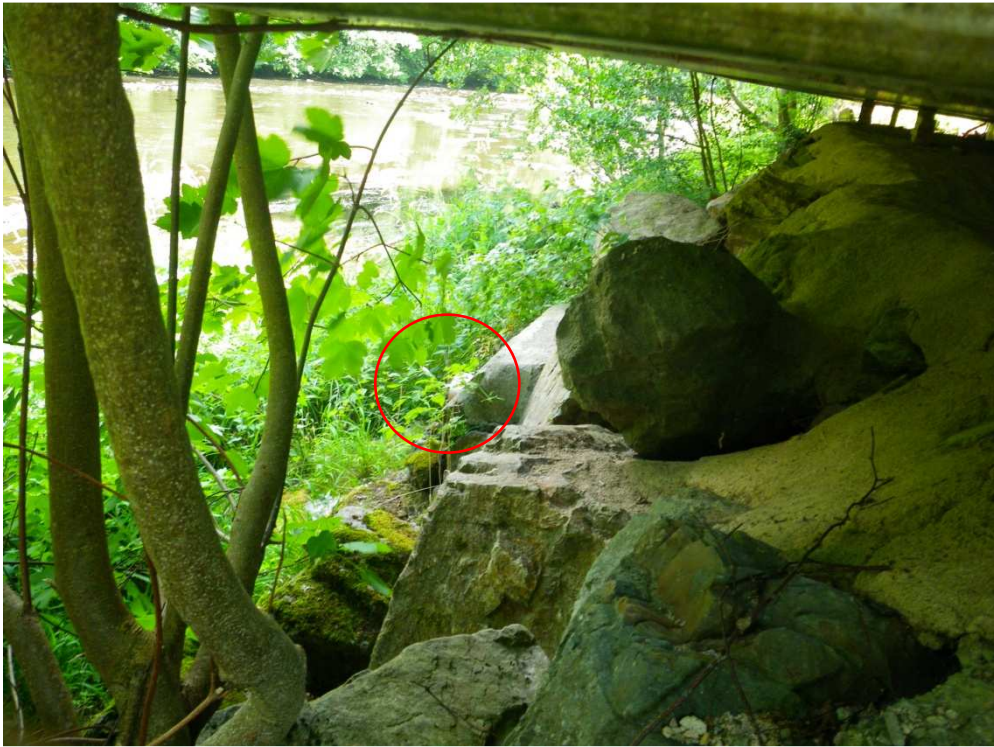
Toutefois, un rejet d'eaux de ruissellement a été relevé à proximité du restaurant situé à côté du barrage de Nisramont (figure n°28).

Figure 28: rejet d'eaux de ruissellement dans l'Ourthe en amont du barrage de Nisramont – H23  
(Photographie prise le 09/07/2010).

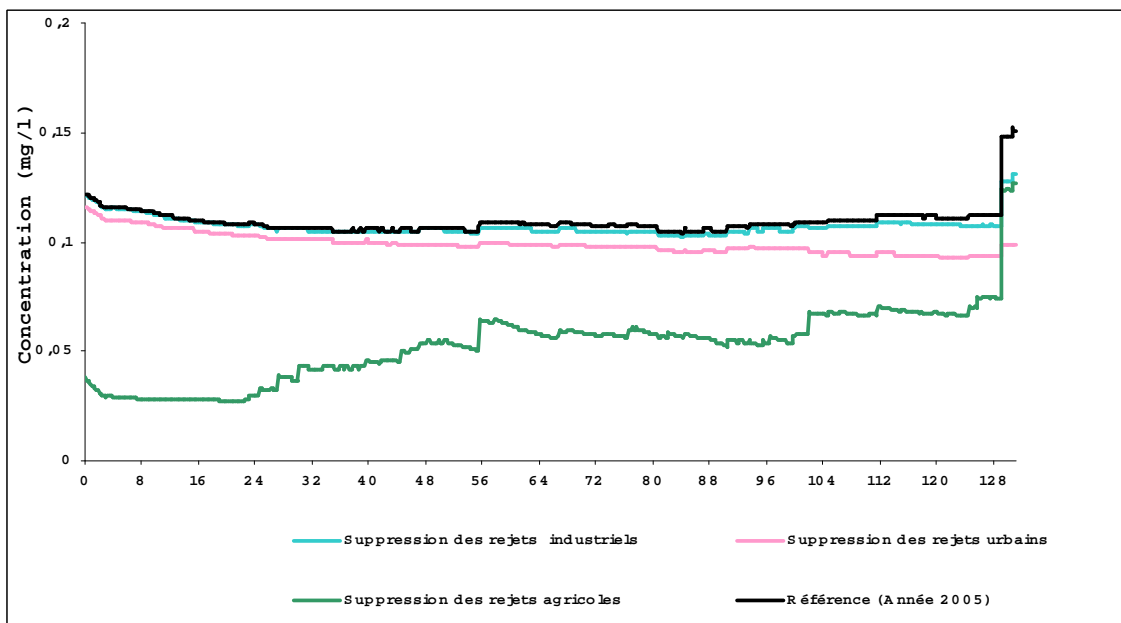
Figure 37 : apports en phosphore total sur l'Ourthe. Source des données : SPW/DGARNE, 2011.

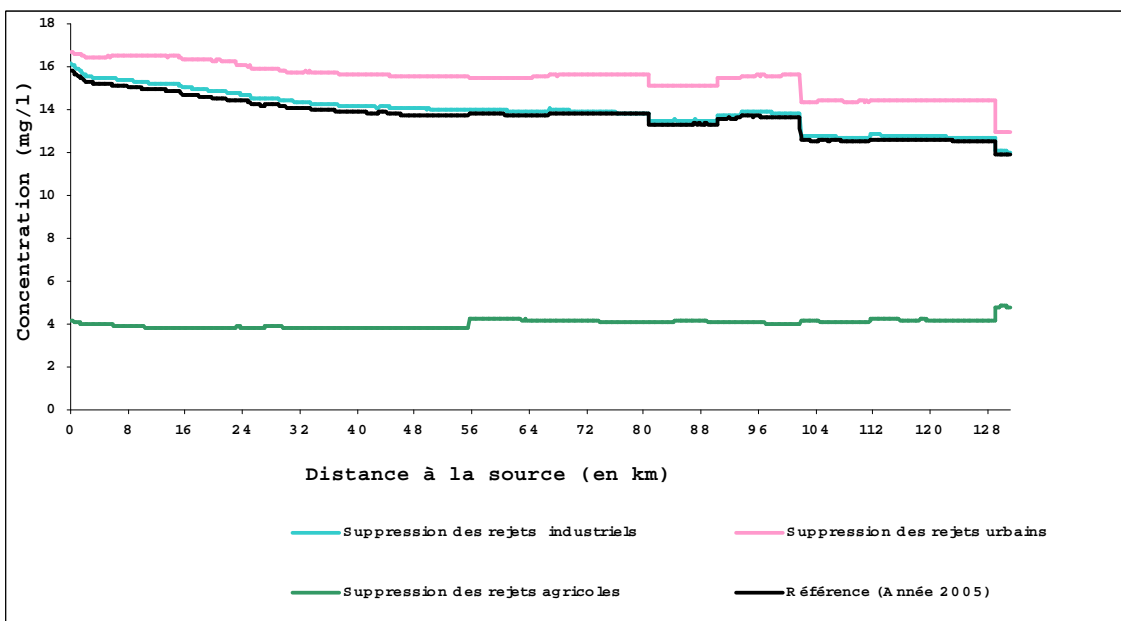
Figure 38 : apports en nitrates sur l'Ourthe. Source des données : SPW/DGARNE, 2011.

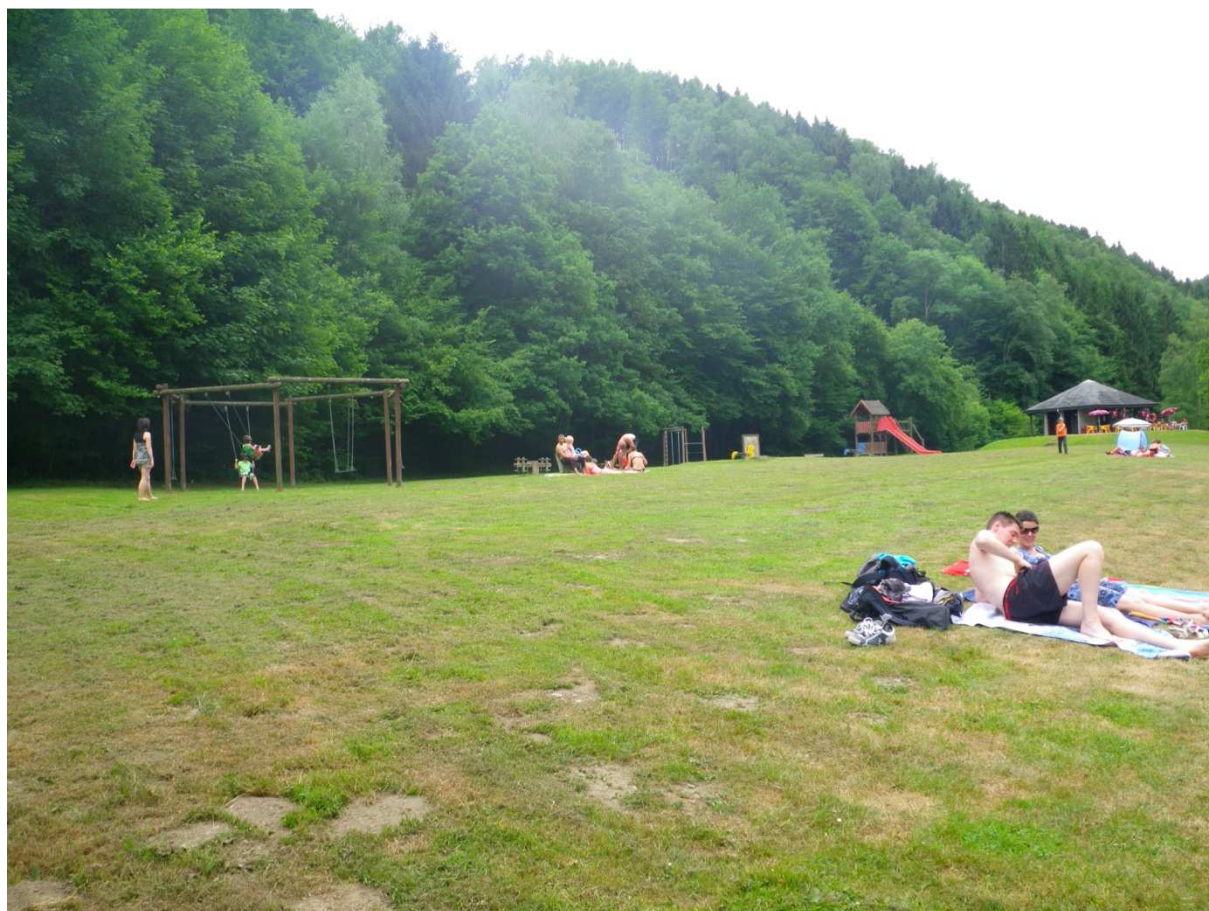
*Présence d'une zone de restauration et d'une plaine de jeux dans la zone de baignade H23*

**Figure 39: présence de commodités dans la zone de baignade H23**

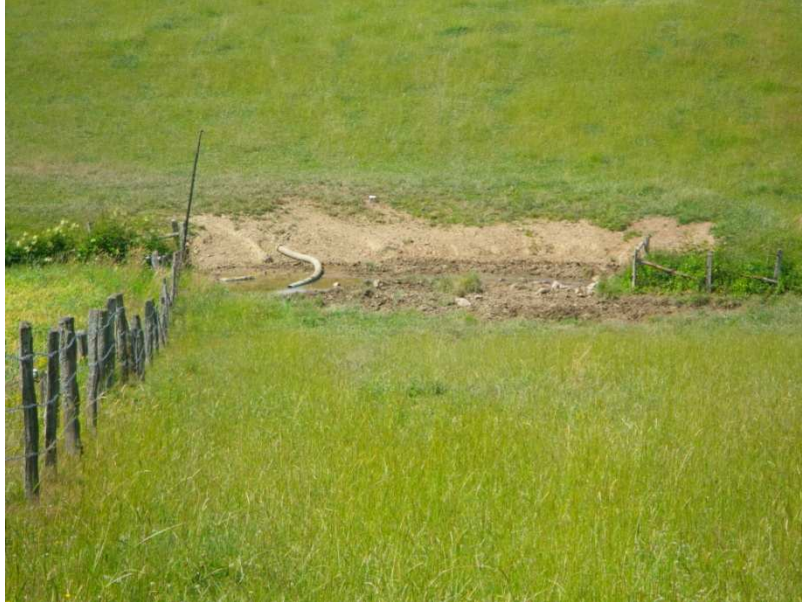
### *Accès du bétail au cours d'eau*

**Figure 40: accès du bétail au ruisseau de Pouhaye**

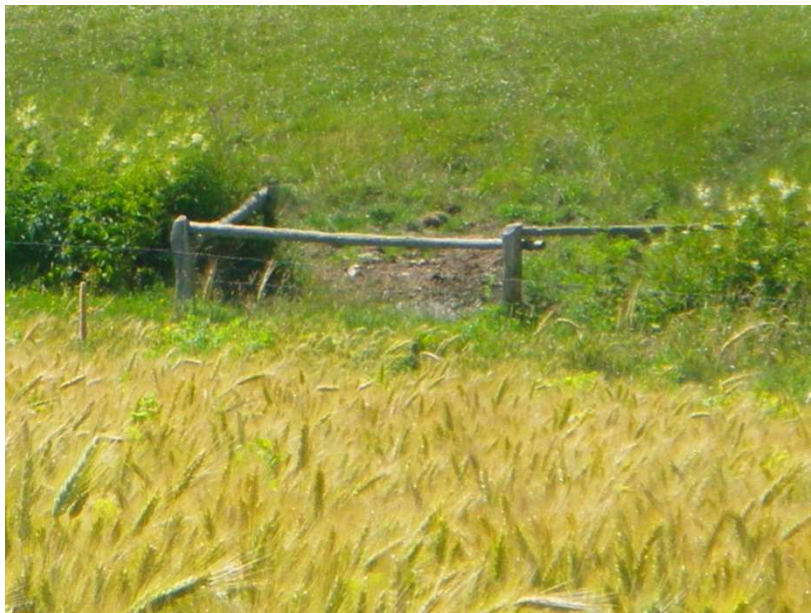
**Figure 41: accès du bétail au ruisseau de Pouhaye**
