LE LAC DU RY JAUNE

***Actualisation
du profil***

Société publique de gestion de l'eau

2015

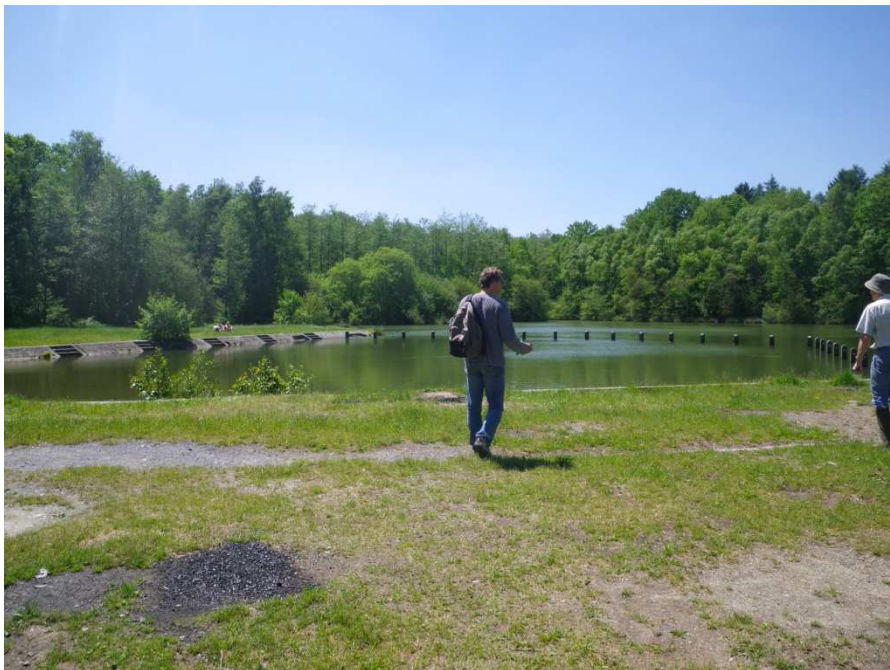
Figure 4: photographie de la zone de baignade du lac du Ry Jaune à Cerfontaine- I02 (photo prise le 03/06/2010).

La zone de baignade du lac du Ry Jaune à Cerfontaine (code d'identification I02) a été désignée officiellement comme zone de baignade le 25 octobre 1990. Elle est située à une altitude de 210m et une vue globale de la zone est présentée à la figure n°4 où l'on observe les caractéristiques suivantes :

- Longueur de la plage : 70 mètres ;
- Superficie du plan d'eau : 18,84 hectares ;
- Superficie de la zone de baignade : 11,68 ares ;
- Profondeur minimale : 0,2 mètres ;
- Profondeur maximale : 1,60 mètre.

La nature du fond est assez homogène et se caractérise par la présence d'une couverture sableuse.

Sur la zone, des pieux fixés solidement au fond du lac délimitent clairement l'extension de la zone de baignade (cf. figure n°4).

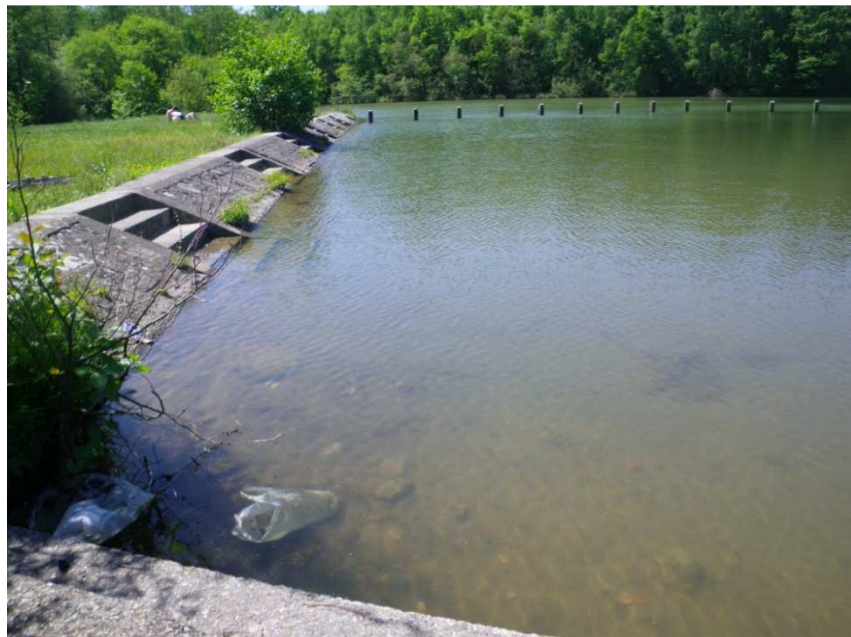
Figure 7: photographie de la plage de la zone de baignade du lac du Ry Jaune à Cerfontaine – I02 (Photographie prise le 03/06/2010).

La plage de la zone de baignade I02 se situe à l'est du lac. Sur cette rive, la berge bétonnée présente une configuration en escaliers qui facilite l'accès des baigneurs à la zone de baignade proprement dite (figure n°7).

D'une longueur de 70 mètres, cette plage présente une couverture de type « engazonnée ».

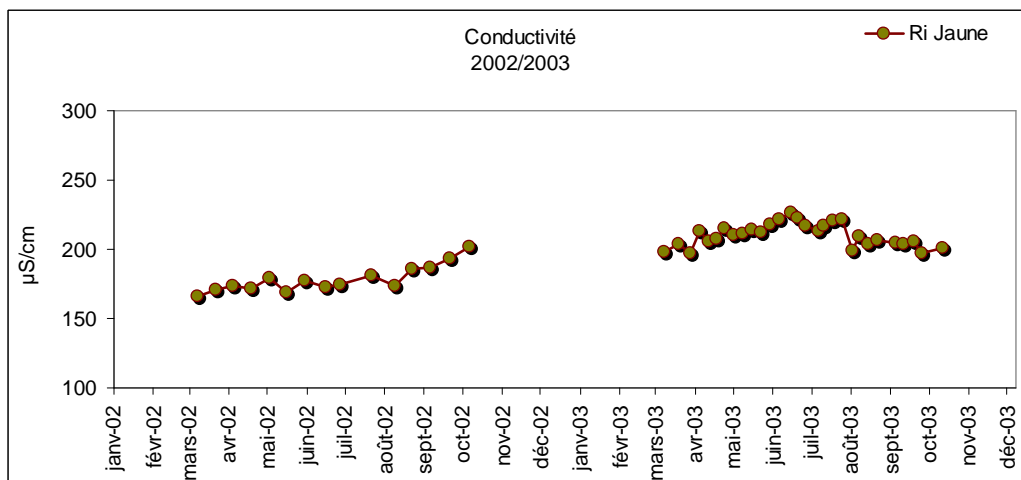
Figure 14 : évolution de la conductivité au lac du Ry Jaune en 2002 / 2003 (à environ 1 m de profondeur). Source : IGRTEC, 2004.

Comme on l'observe à la figure n°14, la conductivité varie peu sur le lac du Ry Jaune à l'échelle annuelle. Elle présente une valeur moyenne de l'ordre de 200 $\mu\text{S}/\text{cm}$; valeur plus faible que celle observée sur le lac de la Plate-Taille (270 $\mu\text{S}/\text{cm}$).

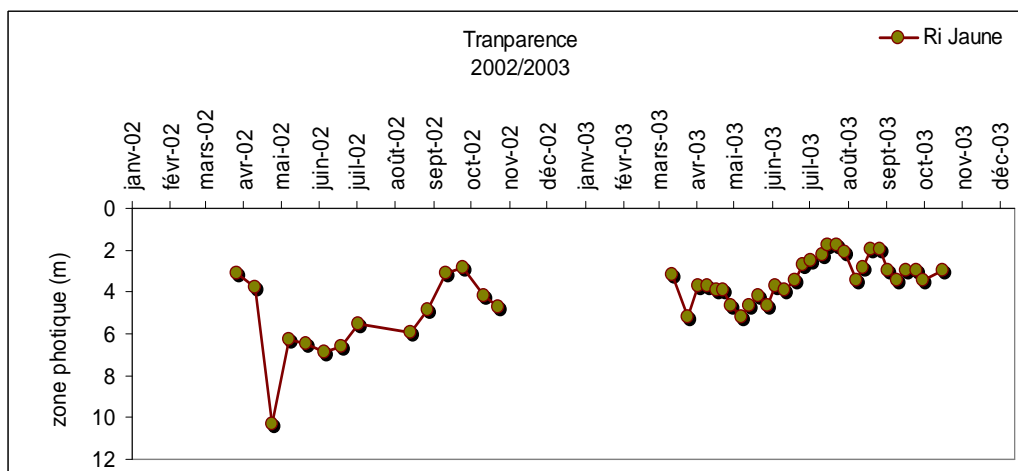
Figure 15 : évolution de la transparence de l'eau (zone photique) au lac du Ry Jaune en 2002 / 2003. Source : IGRETEC, 2004.

A l'inverse du lac de la Plate-Taille dont la transparence de l'eau est en lien direct avec la densité zooplanctonique (le lac est d'autant plus transparent que la densité est élevée), la transparence du lac du Ry Jaune est liée à la présence de substances humiques qui limitent à plus ou moins 4 mètres la zone photique (figure n°15).

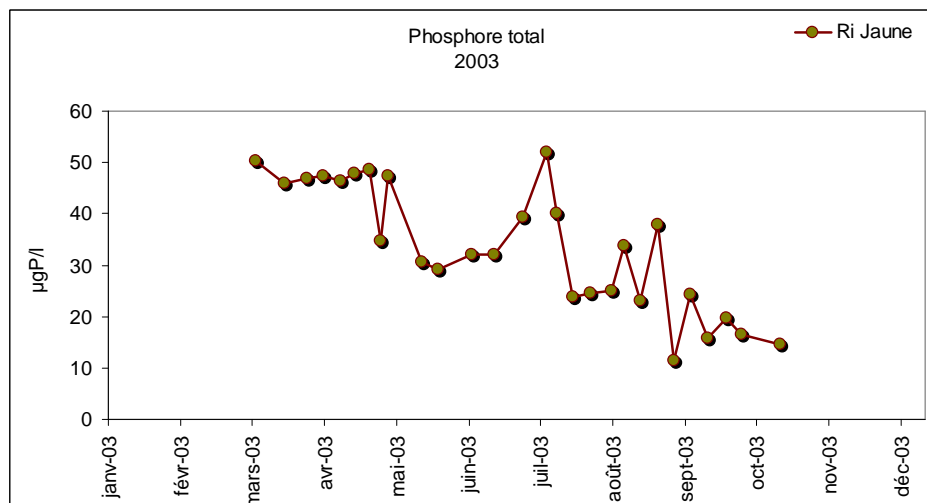
Figure 16 : évolution des concentrations en phosphore total au lac du Ry Jaune en 2002 / 2003. Source : IGRETEC, 2004.

La figure n°16 présente l'évolution de la concentration en phosphore total au cours de l'année 2003. La diminution générale observée au cours de l'année s'explique par l'assimilation du phosphore par les végétaux aquatiques (IGRETEC, 2004). On note également une valeur moyenne non négligeable de l'ordre de 34 $\mu\text{g/L}$, ce qui est comparable à la moyenne observée au cours des années 2003 à 2008.

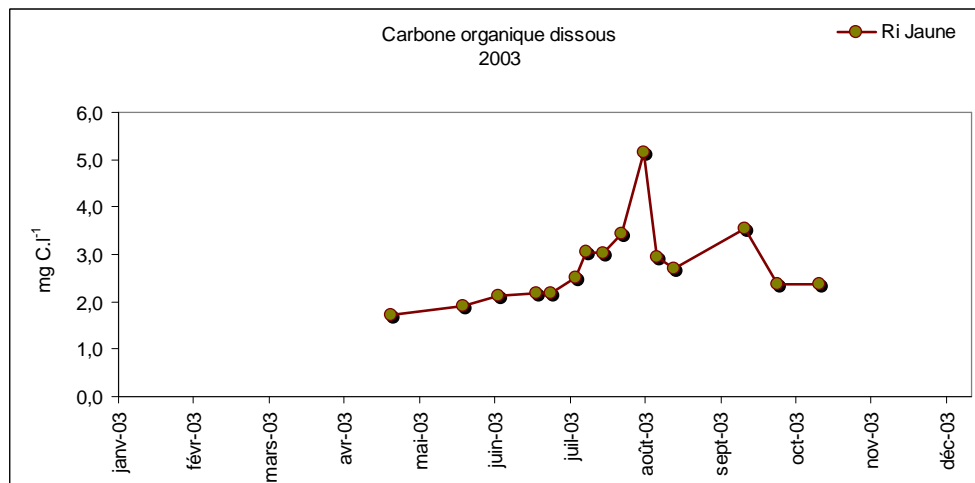
Figure 17 : évolution des concentrations en carbone organique dissous au lac du Ry Jaune en 2002 / 2003. Source : IGRETEC, 2004.

Sur le lac du Ry Jaune, on observe que la concentration en carbone dissous varie entre 1,7 et 5,2 mg/L au cours de l'année 2003 et qu'elle présente une valeur moyenne proche de 2,8 mg/L. On constate également un pic de concentration au courant du mois d'août suivi d'un

fort développement d'algues mixotrophes (capables d'utiliser deux sources d'énergie : photosynthèse ou phagocytose de bactéries) (IGRETEC, 2004).

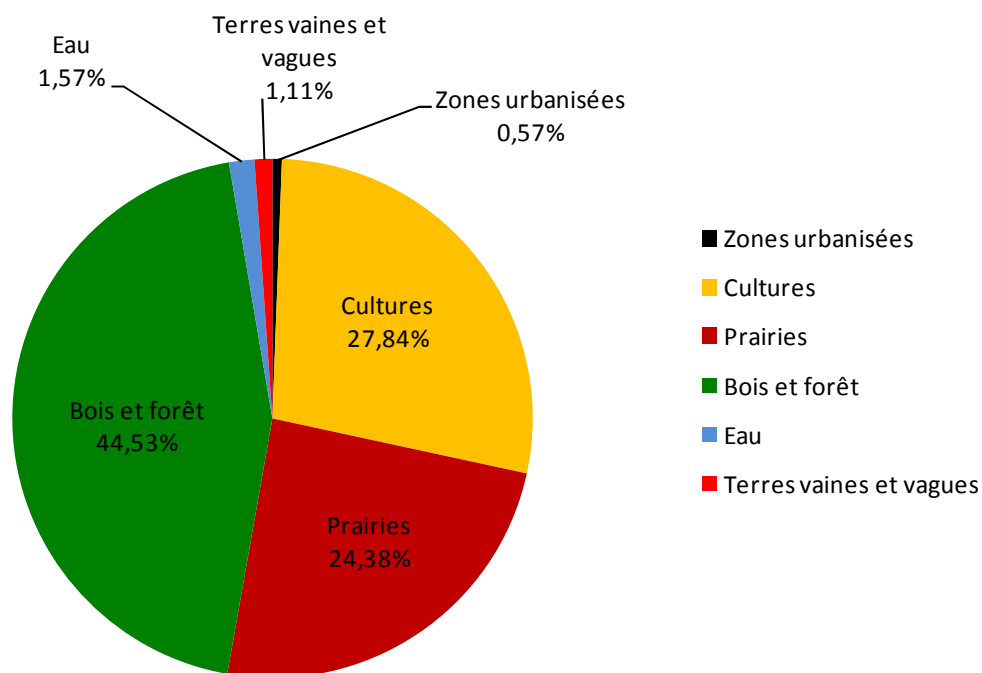
Figure 28: occupation du sol en zone amont de la zone I02, par classes principales. Source des données : SPW/DGATLP, 2010.

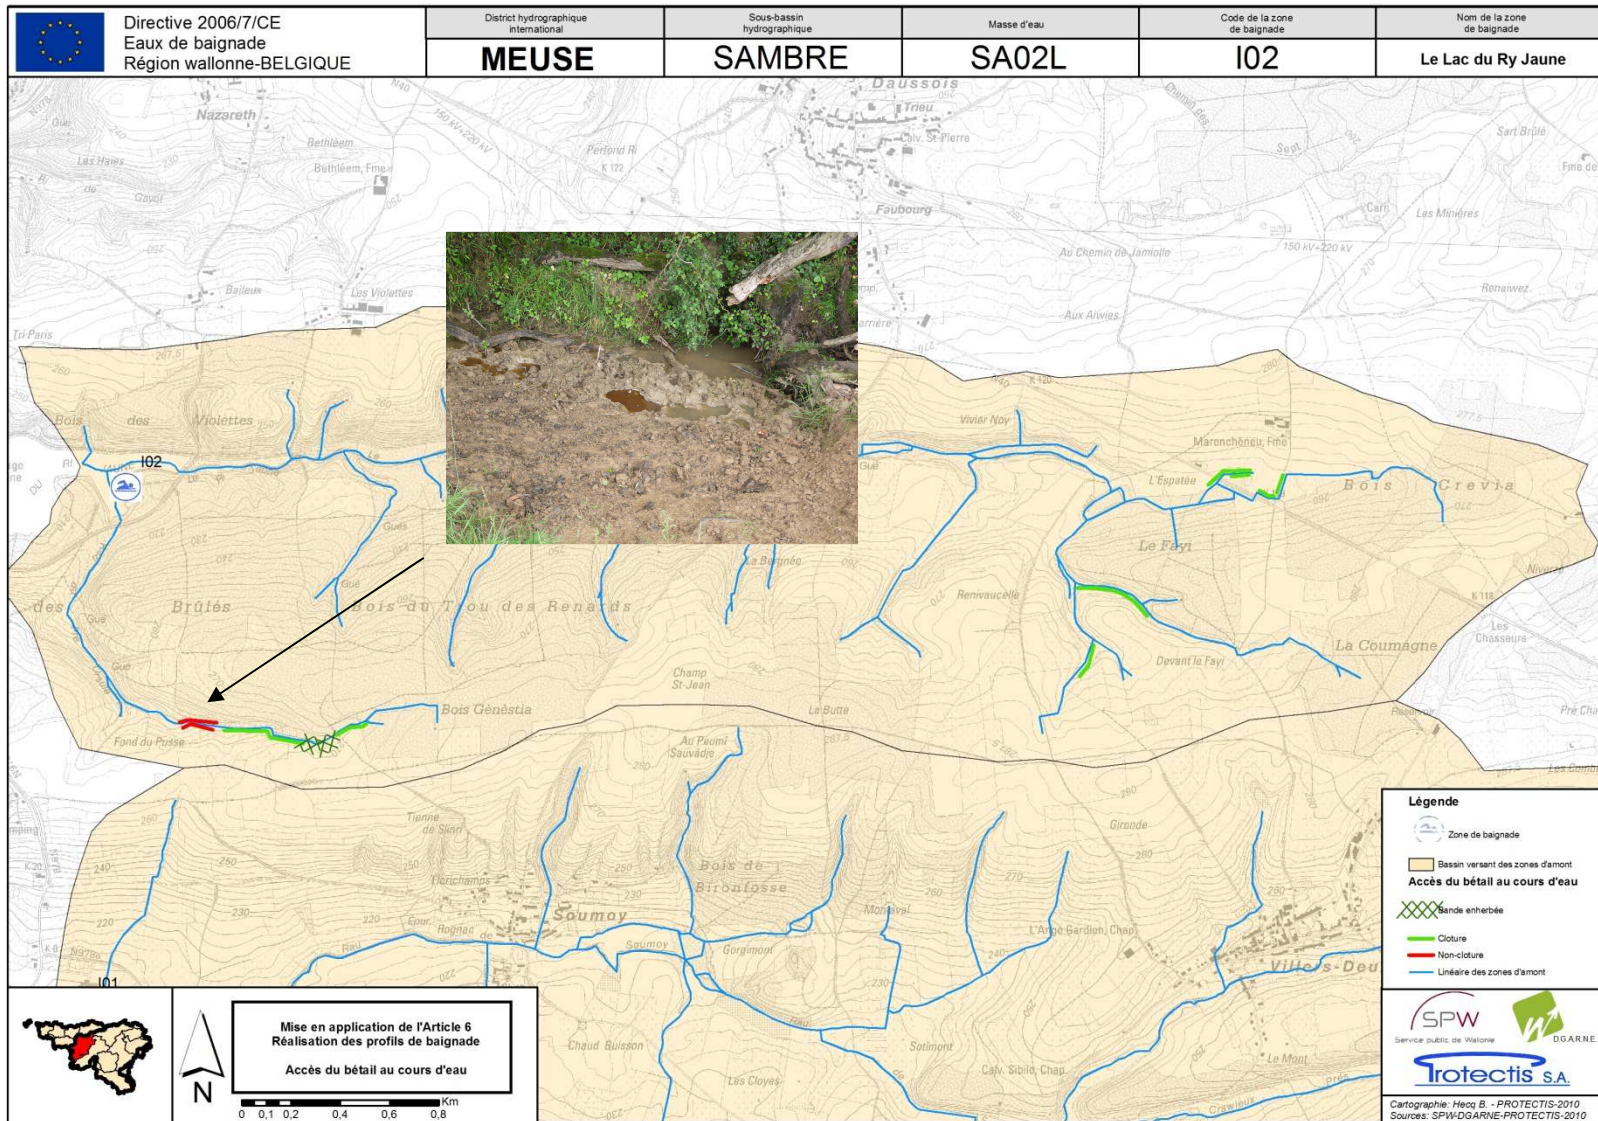
Figure 34: accès du bétail au cours d'eau – nature des berges relevée sur le terrain lors des inventaires de 2010.

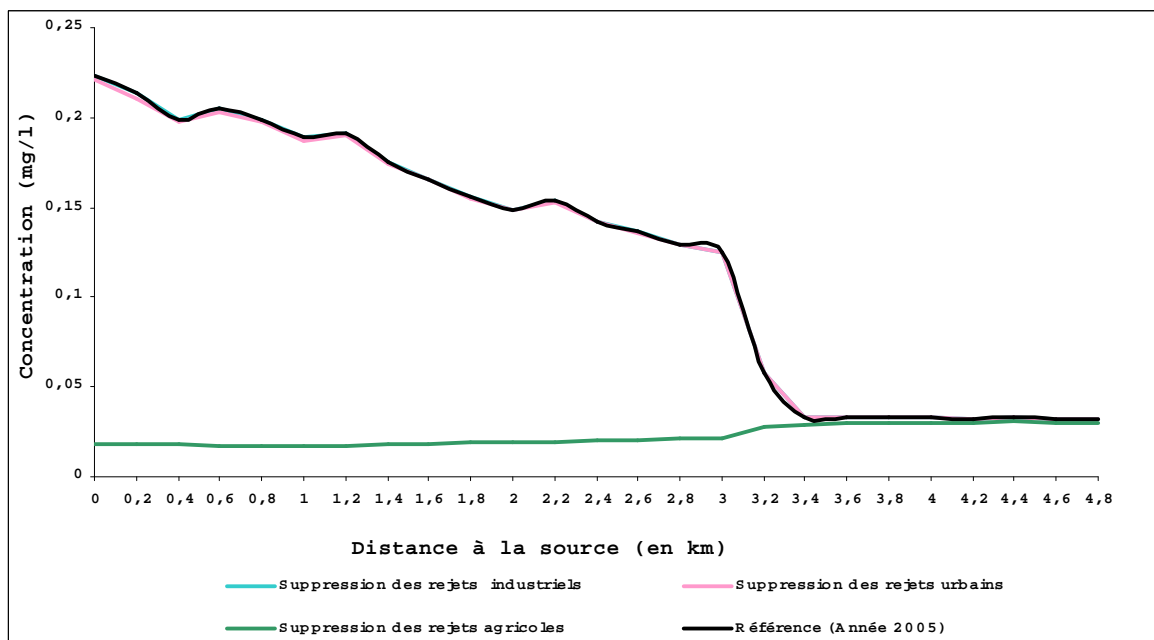
Figure 38 : apports en phosphore total sur le Ry Jaune. Source des données : SPW/DGARNE, 2011.
