LE LAC DE LA PLATE TAILLE

***Actualisation
du profil***

Société publique de gestion de l'eau
Agent traitant : HECQ B.
2015

PROFIL DE BAINNADE – LE LAC DE LA PLATE-TAILLE

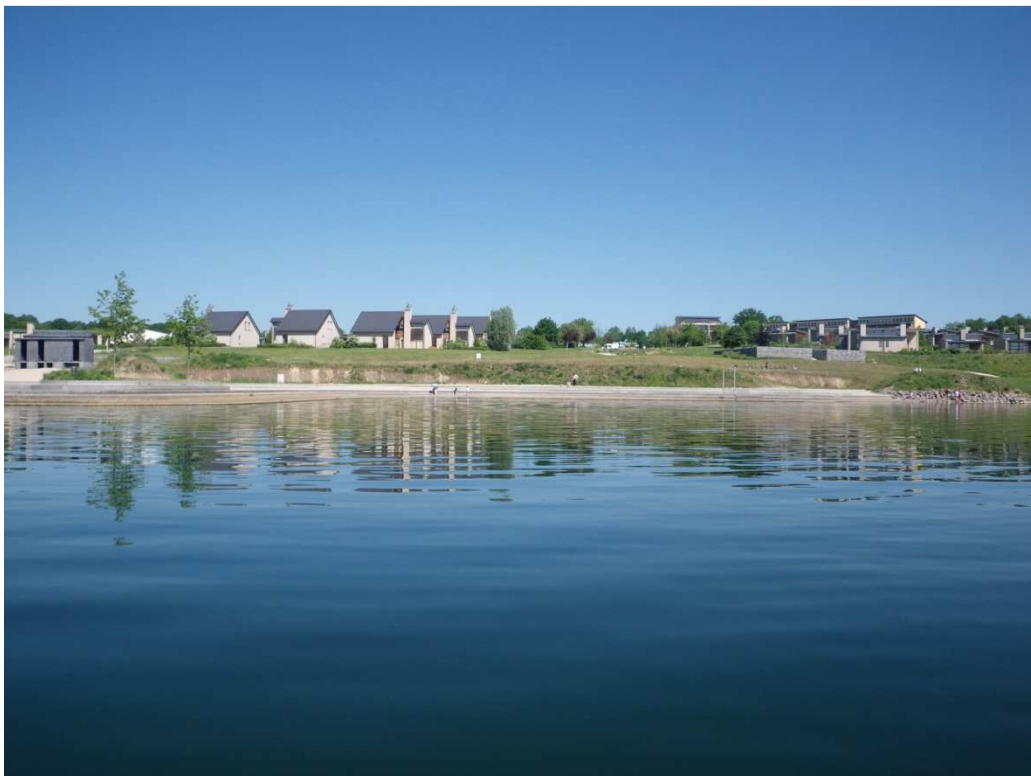
**Figure 4: photographie de la zone de baignade du Lac de la Plate-Taille-I03
(Photographie prise le 04/06/2010).**

Une vue globale de la zone est présentée à la figure n°4 où l'on observe les caractéristiques suivantes :

- Superficie du lac : 348 ha ;
- Longueur de la plage : 120 mètres ;
- Profondeur minimale : 10 cm ;
- Profondeur maximale : 600 cm.

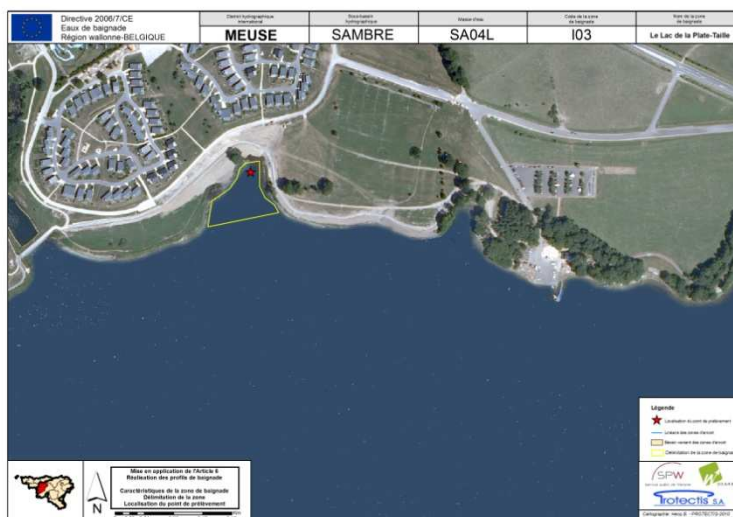
Figure 6 : délimitation de la zone de baignade et point de prélèvement des échantillons.
Source des données: SPW/DGARNE, 2010

La figure n°6 présente une vue aérienne, non-actualisée, de l'extension de la zone de baignade (limites observées de la zone de baignade) ainsi que de la localisation du point de prélèvement à l'intérieur de la zone. Au niveau européen, la localisation du point de surveillance⁶ est représentative, soit de l'endroit où le plus grand nombre de baigneurs est attendu, soit de l'endroit où le risque de pollution est le plus attendu d'après les profils de baignade (article 3-3 de la Directive 2006/7/CE). Sur le terrain, on observe que l'endroit où le plus grand nombre de baigneurs est attendu, correspond au point de prélèvement.

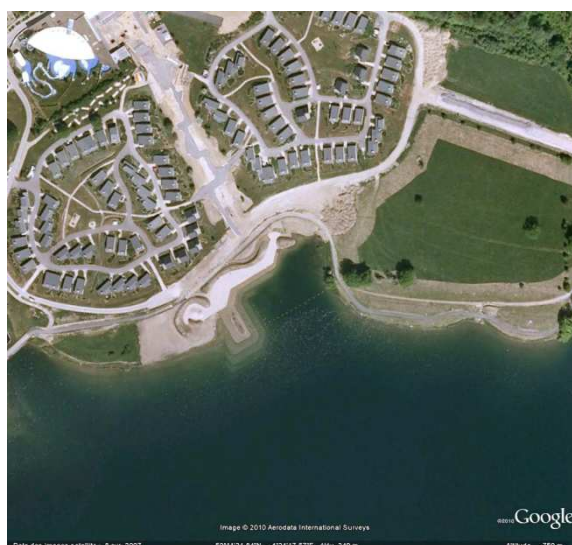
Figure 7 : photographie aérienne actualisée de la zone de baignade I03.
Source : Google-Earth, 2010

La figure n°7 présente une vue aérienne de la zone de baignade, où l'on distingue clairement les aménagements spécifiques de la plage ainsi que les limites de la zone de baignade I03.

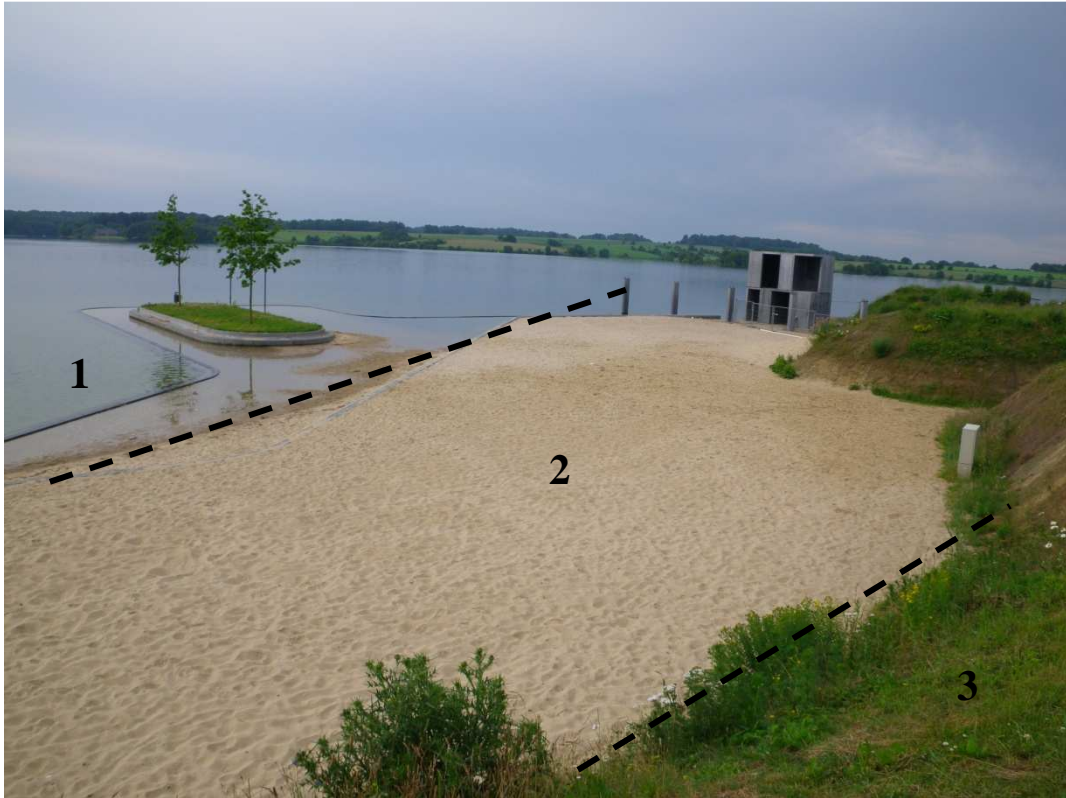
**Figure 8: photographie de la plage de la zone de baignade du Lac de la Plate-Taille – I03
(Photographie prise le 14/06/2010).**

- Une structure en gradin qui facilite l'accès à l'eau (1);
- Une plage plane en sable fin (2);
- Une berge en pente, enherbée (3).

La figure n°8 illustre la succession de ces deux types de sols et présente une vue globale de la plage.

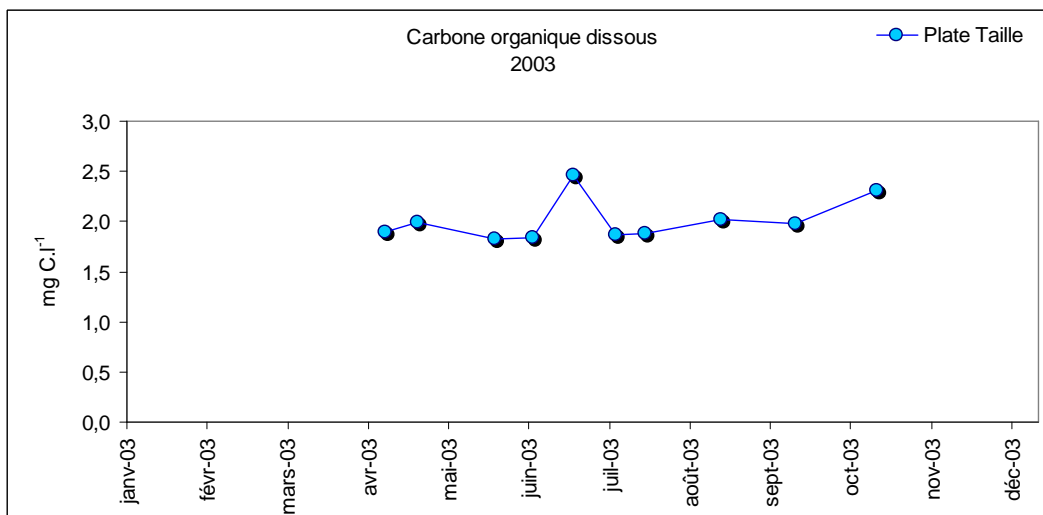
Figure 13 : évolution des concentrations en carbone organique dissous au lac de la Plate Taille en 2002 / 2003. Source des données : IGRETEC, 2004.

Sur le lac de la Plate-Taille, on observe que la concentration en carbone dissous varie très peu au cours de l'année et présente une valeur moyenne proche de 2 mg/L.

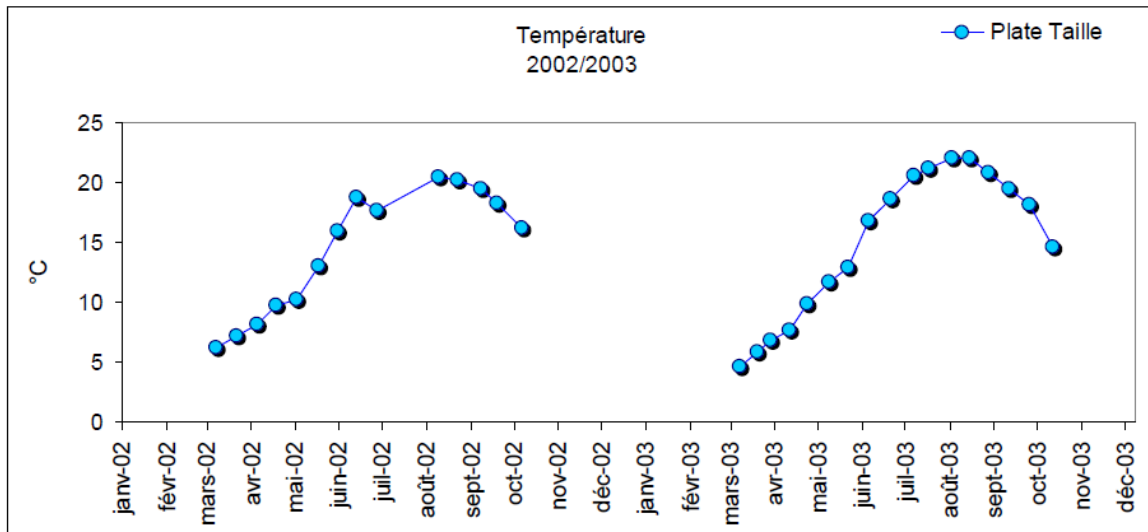
Figure 14: évolution des températures du Lac de la Plate-Taille au cours des années 2002 et 2003.
Source des données: IGRETEC, 2004.

La figure n°14 présente l'évolution des températures moyennes de l'eau du lac relevées au cours des années 2002 et 2003. Sur cette figure, on observe que la température de l'eau présente des valeurs maximales entre fin juillet et début août, période durant laquelle la température de l'eau oscille entre 19 et 21°C.

Comme précisé au point 3, la température de l'eau présente des valeurs maximales vers la fin juillet-début du mois d'août, période durant laquelle la température de l'eau oscille entre 19 et 21°C.

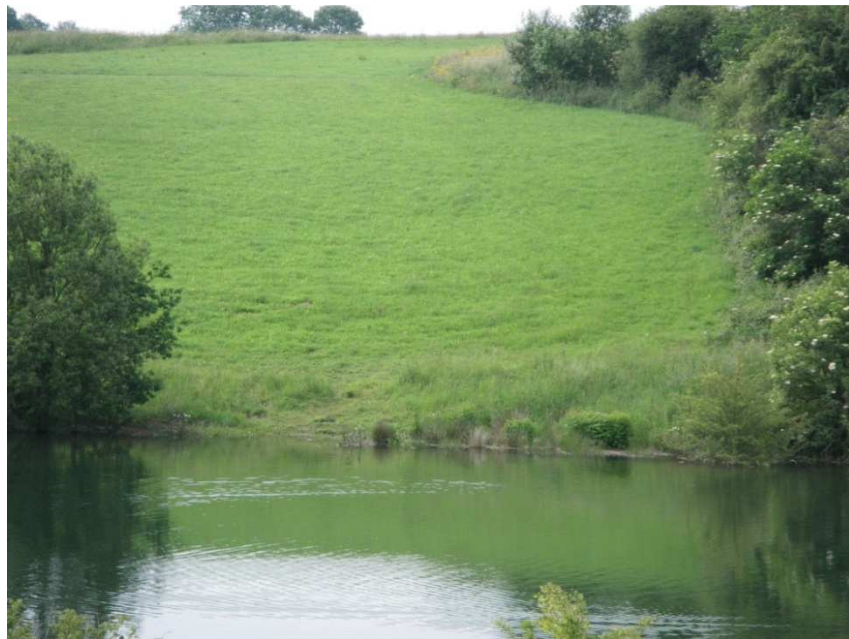
Figure 21: prairies bordant le lac de la Plate-Taille dans sa partie sud. (Photographie prise le 04/06/2010).

Des prairies non pâturées et des cultures sont présentes dans les environs immédiats du lac (cf. figure ci-dessous) et occupent majoritairement la partie sud du lac.

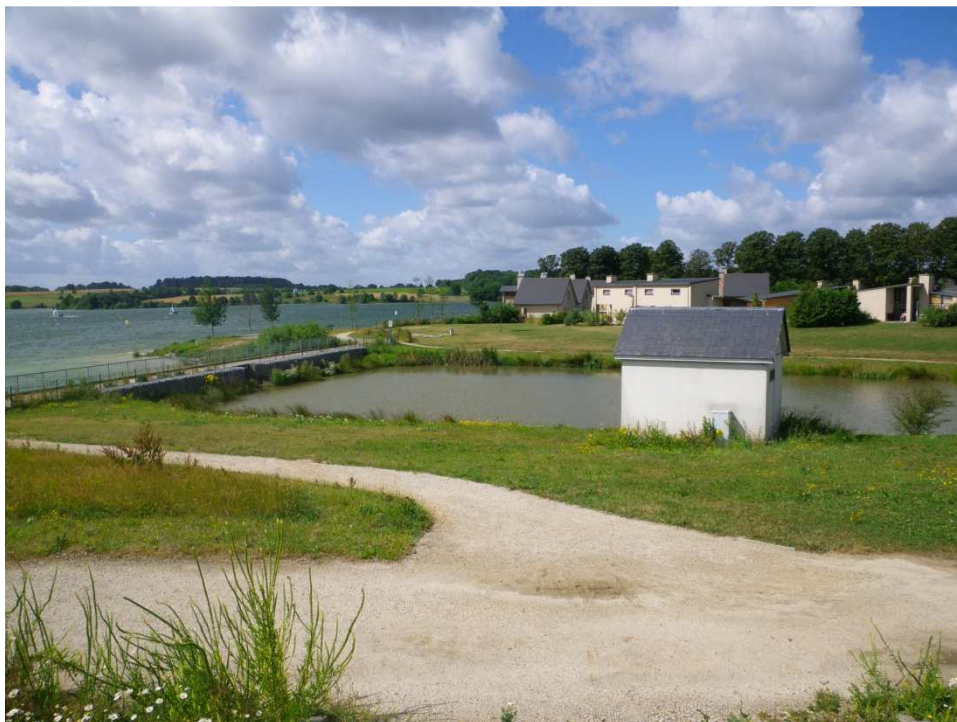
Figure 24 : lagune située à proximité du village de vacance. (Photographie prise le 15/07/2010).

Notons qu'un système séparatif est en place dans le village de vacance. En effet, les eaux de pluies sont collectées dans un réseau spécifique avant d'être envoyées vers une lagune pour être finalement rejetées dans le lac (cf. figure n°24).

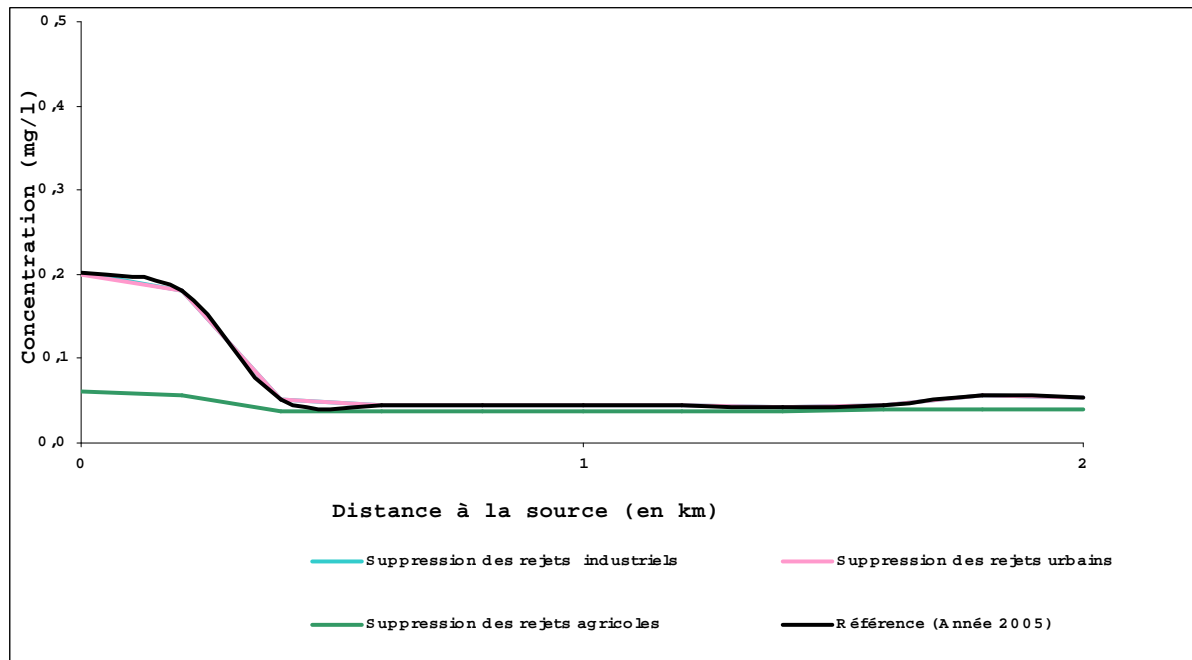
Figure 33 : apports en phosphore total sur le ruisseau de la Plate-Taille
Source des données : SPW/DGARNE, 2011.

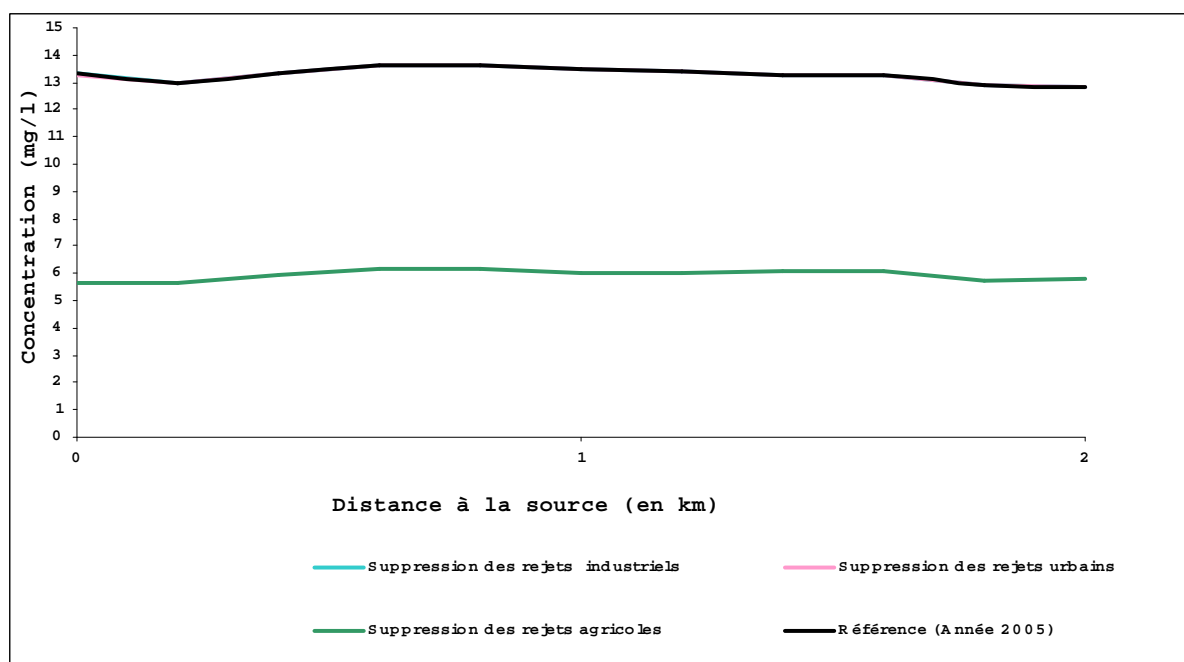
Figure 34 : apports en nitrates sur le ruisseau de la Plate-Taille.
Source des données : SPW/DGARNE, 2011.
