LA SEMOIS À MEMBRE

***Actualisation  
duprofil***

Société publique de gestion de l'eau

2017

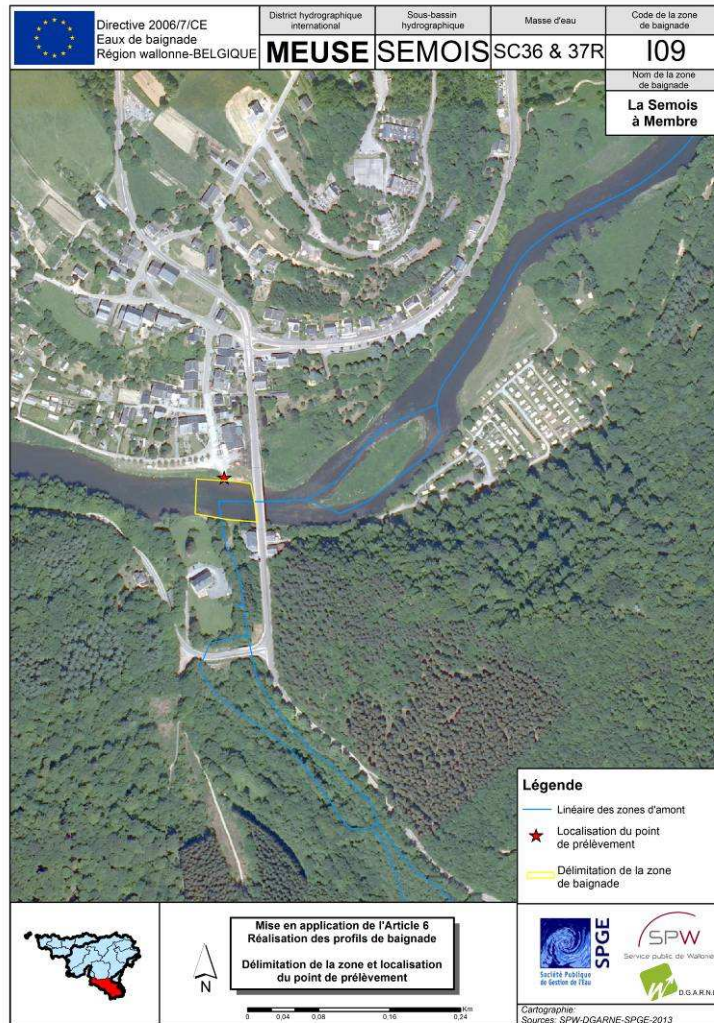
**Figure 4 : délimitation de la zone de baignade et localisation du point de prélèvement des échantillons.**  
**Source des données: SPW/DGARNE, 2013**

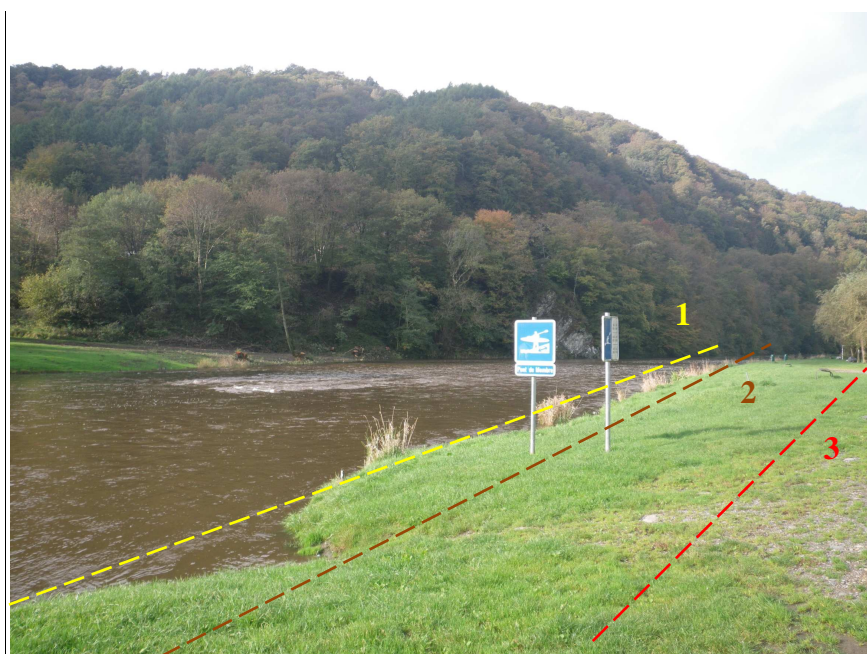
- Sables, cailloux et sédiments composés de sables fins à proximité immédiate de la rivière (1) ;
- Pelouse sur plusieurs mètres (2) ;
- Gravier en limite extérieure (3).

**Figure 5: photographie de la plage de la zone de baignade de Membre- I09 (Photographie prise le 10/10/2014).**

La zone de baignade du Pont de Membre à Membre (I09 ; code européen : BE7100015000000I09) a été désignée officiellement comme zone de baignade le 12 juillet 2012. Elle est située à une altitude de 178 m et une vue globale de la zone est présentée à la figure n°5.

La figure n°5 illustre la succession de ces trois types de couverture et présente une vue globale de la plage.

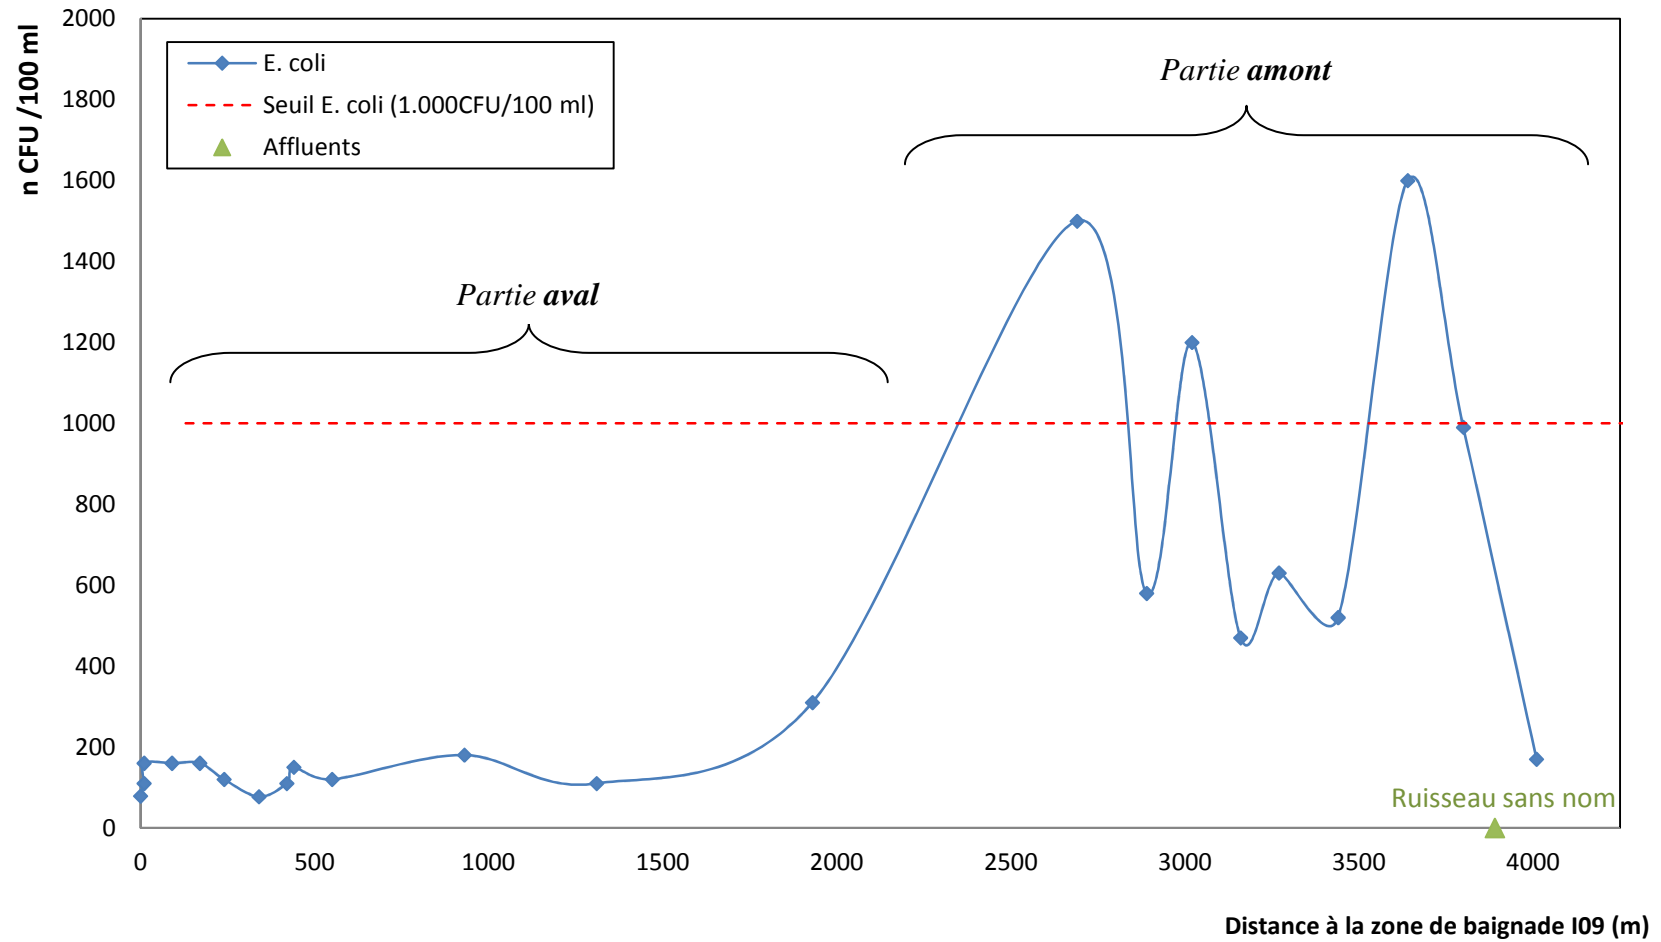
**Figure 21: évolution spatiale des concentrations en *E. coli* (CFU/100 ml) en zone amont pour la zone I09.**

La figure n°21 correspond au profil bactériologique longitudinal de la zone amont de la zone de baignade de la Semois à Membre (concentrations en *E. coli*).

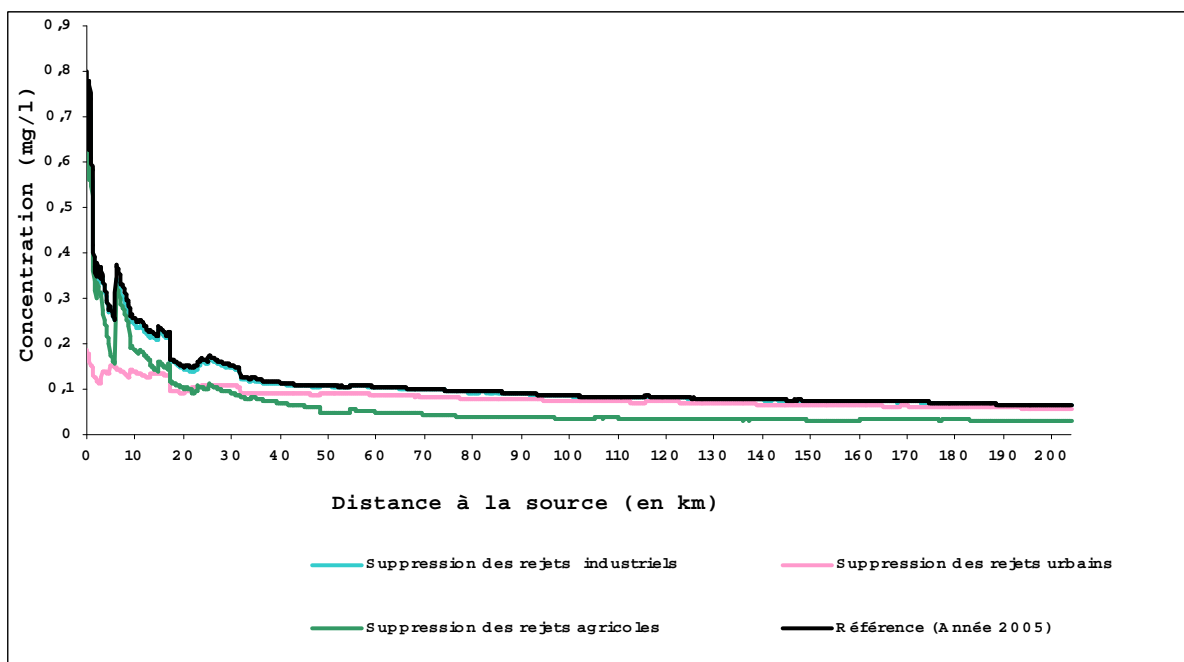
Figure 22 : apports en phosphore total sur Semois. Source des données : SPW/DGARNE, 2011.

Les résultats du modèle PEGASE sont présentés aux figures n° 22 et 23 en ce qui concerne la zone de baignade I09 sur le cours de la Semois (la zone de Membre se situe au km 171 des figures précitées).

Globalement, les apports en nitrates proviennent principalement des rejets agricoles. En ce qui concerne le phosphore total, il y a très peu d'apport.

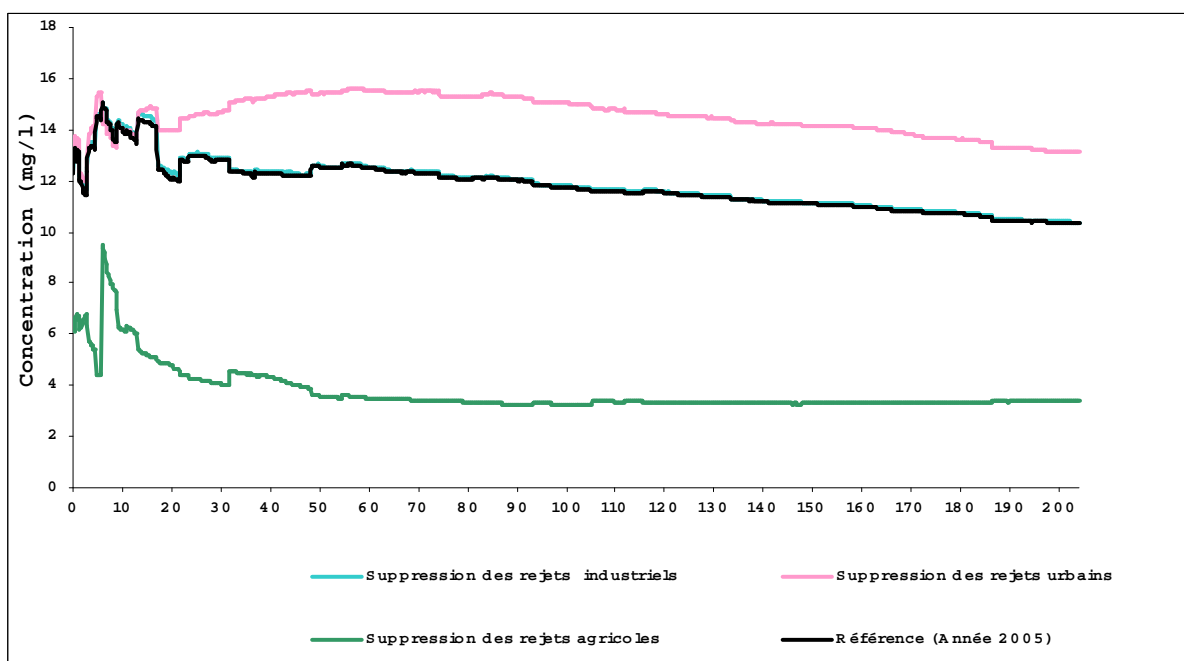
Figure 23 : apports en nitrates sur la Semois. Source des données : SPW/DGARNE, 2011.
