L'OURTHE À NOISEUX

***Actualisation  
du profil***

Société publique de gestion de l'eau  
Agent traitant : HECQ B.  
2017

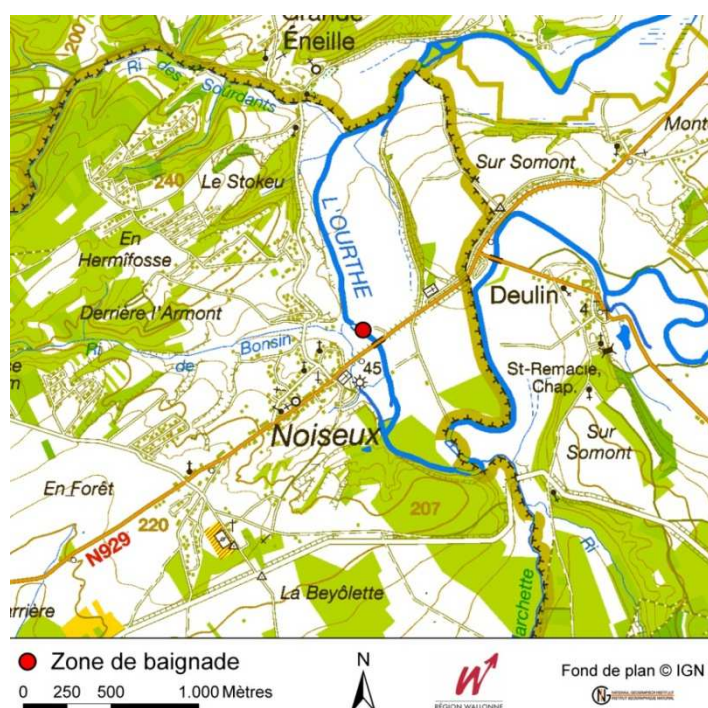
**Figure 1: localisation précise de la zone de baignade I13 sur fond de plan IGN©. Source: SPW, DGARNE.**

La zone de baignade I13 se situe dans le sous-bassin hydrographique de l'Ourthe qui fait partie du District Hydrographique International de la Meuse (cf. figure n°1). Cette zone et sa zone amont<sup>1</sup> sont localisées à l'intérieur de trois masses d'eau : OU19R (Ruisseau de Bireday), OU22R (l'Ourthe II) et OU33R (la Marchette II).

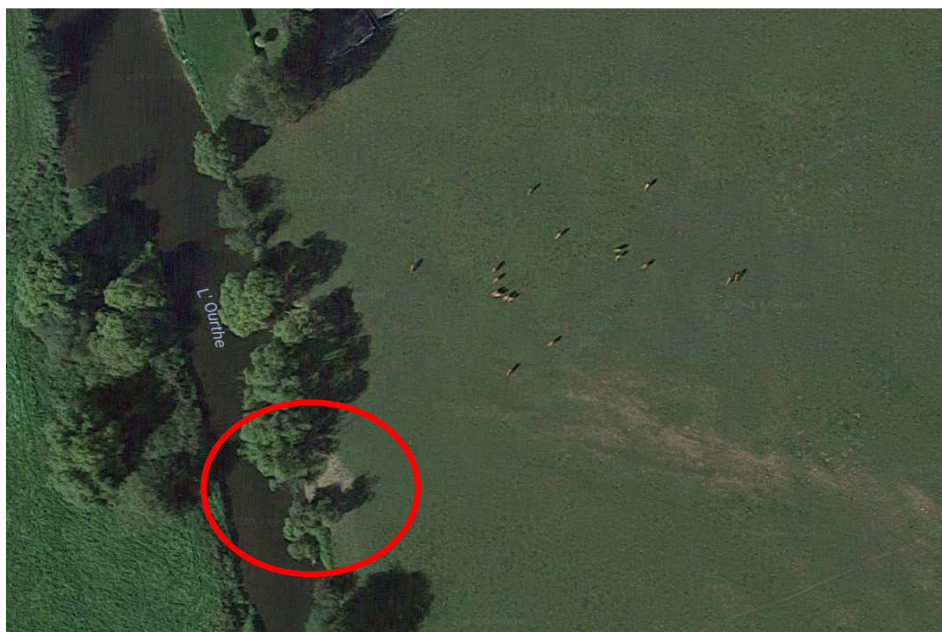
Figure 2: accès du bétail au cours d'eau en amont de Noiseux (Source: Google Earth, 2017)

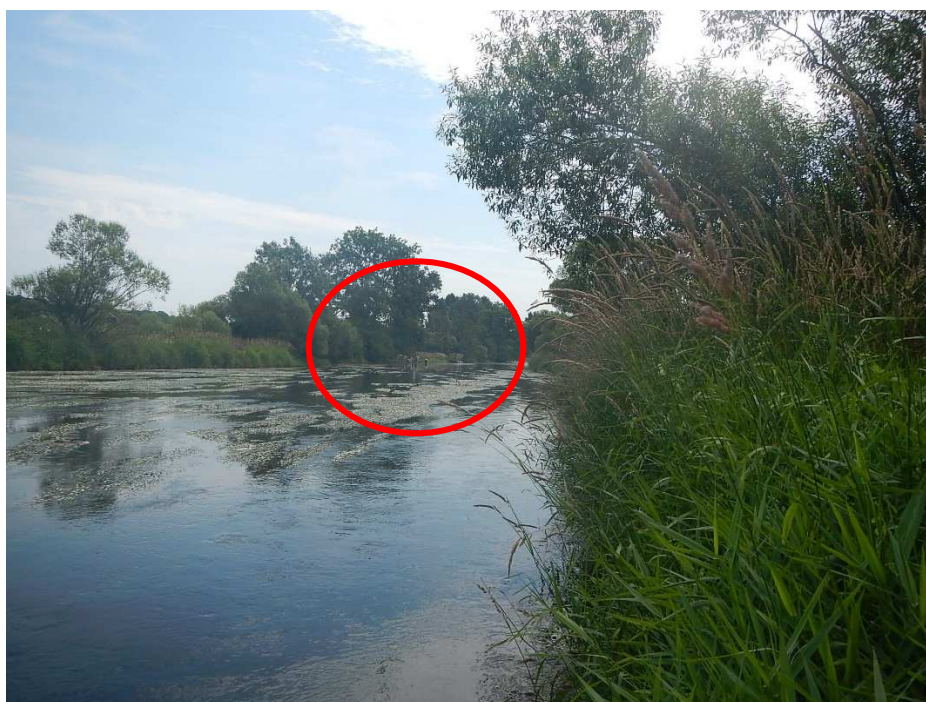
Figure 3 : accès du bétail au cours d'eau à l'aval de Deulin (Source : SPGE, 2015).

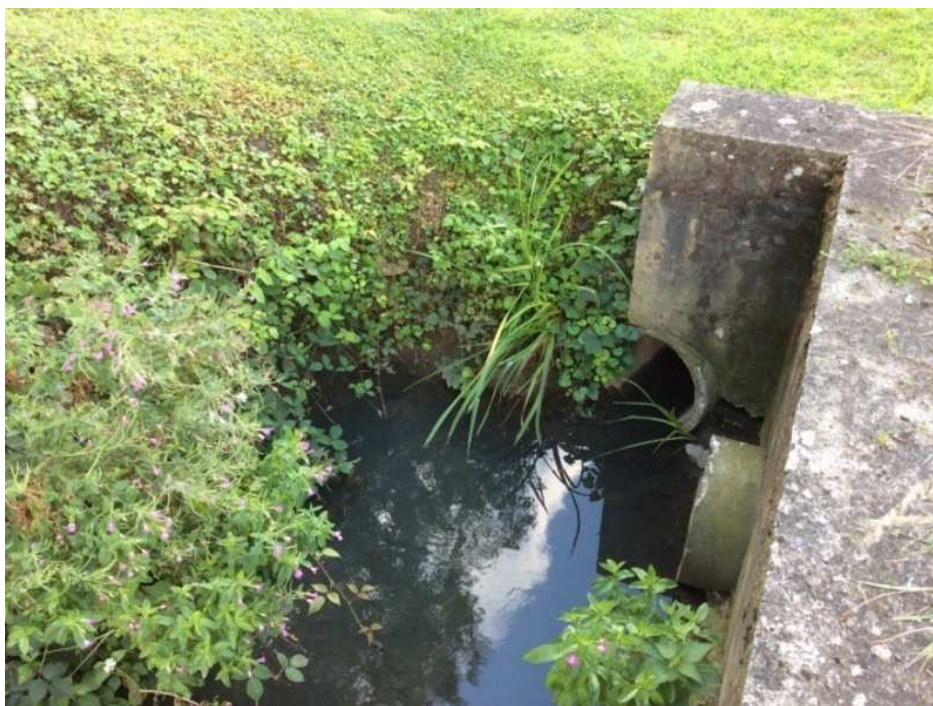
Figure 4: rejets dans le ruisseau à la rue de Durbuy (Source : Contrat de rivière de l'Ourthe – 2017).

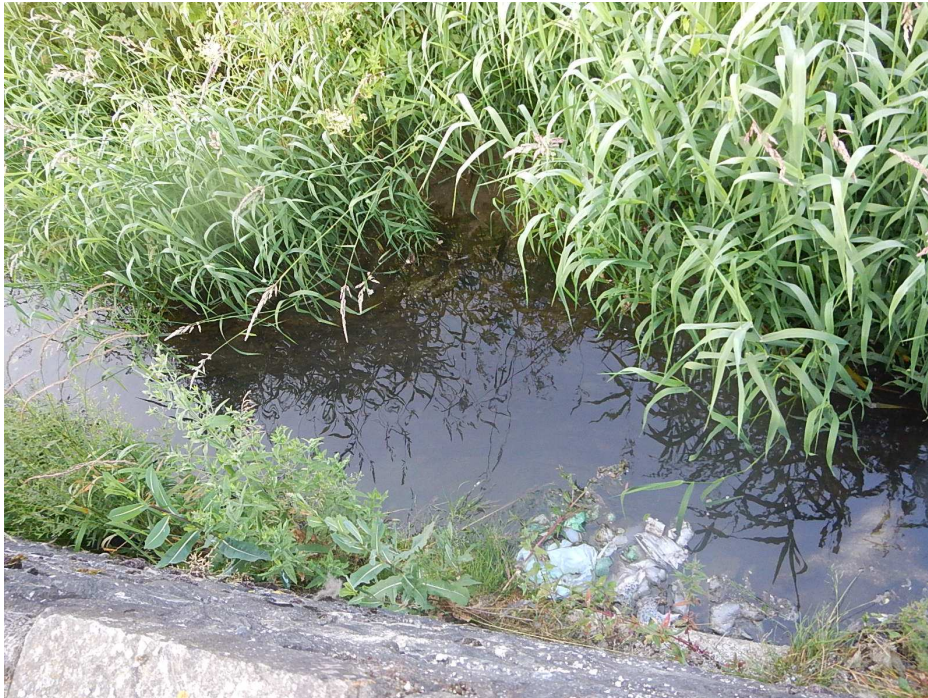
**Figure 6: présence de déchets à l'endroit du prélèvement n°1536**

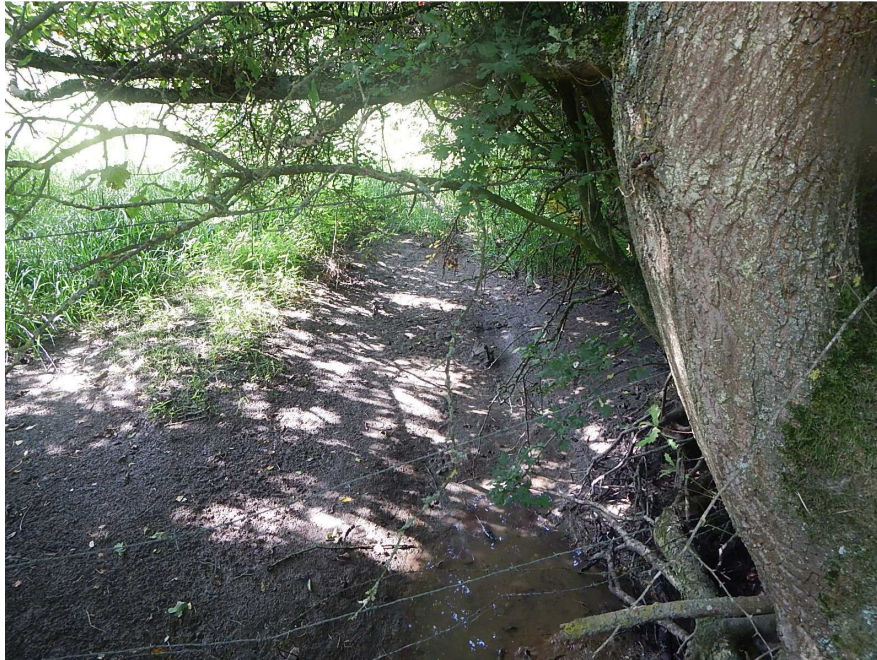
**Figure 8: zone de prélèvement du point n°1560**

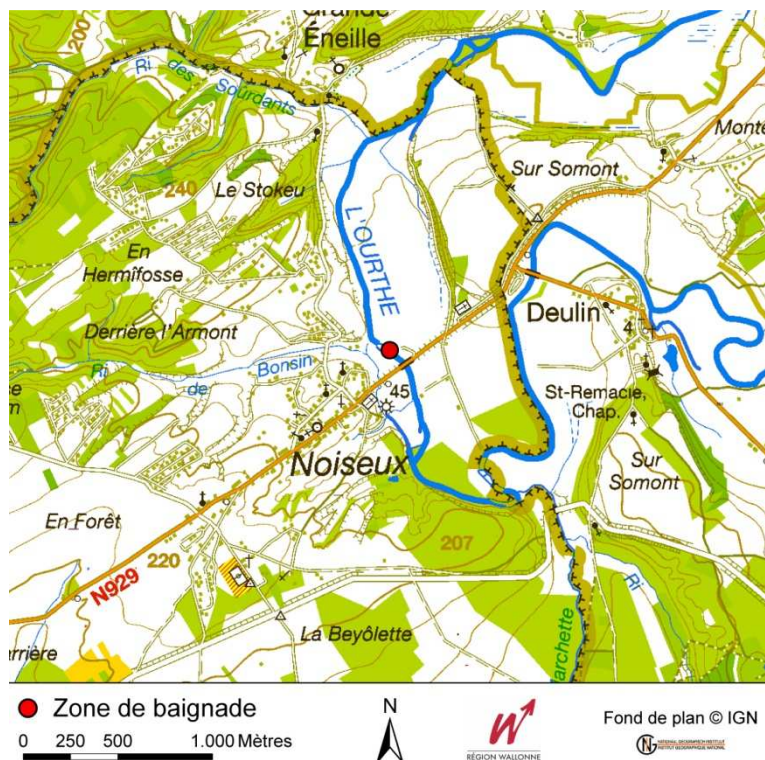
**Figure 2 : localisation précise de la zone de baignade I13 sur fond de plan IGN©.**  
Source des données : SPW, DGARNE.

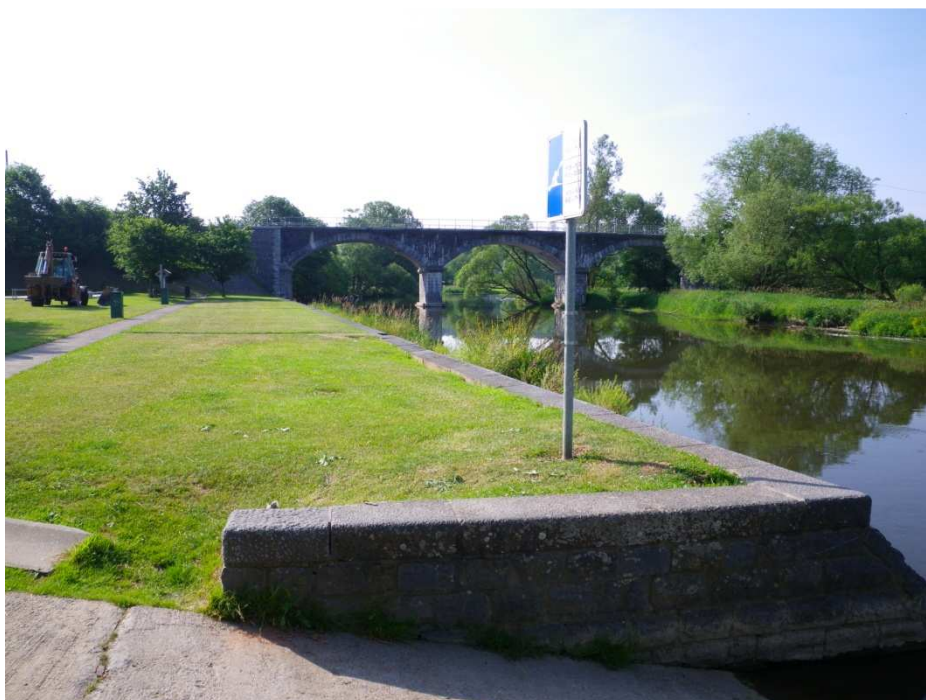
**Figure 4 : photographie de la zone de baignade de l'Ourthe à Noiseux – I13 (photo prise le 23/06/2010).**

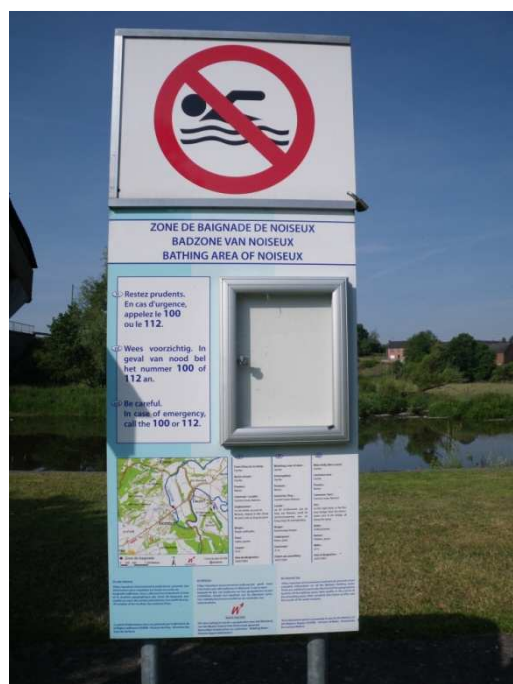
Un panneau, placé sur la zone depuis 2008, par la DGARNE, informe le baigneur de l'autorisation de baignade. La description et la caractérisation de la zone de baignade sont également reprises sur le panneau et ces informations sont déclinées en trois langues (cf. figure n°6). Une petite fenêtre servant à renseigner le public de la qualité bactériologique est également présente.

**Figure 6: photographie de la zone de baignade de l'Ourthe à Noisoux – I13 (Photographie prise le 23/06/2010).**

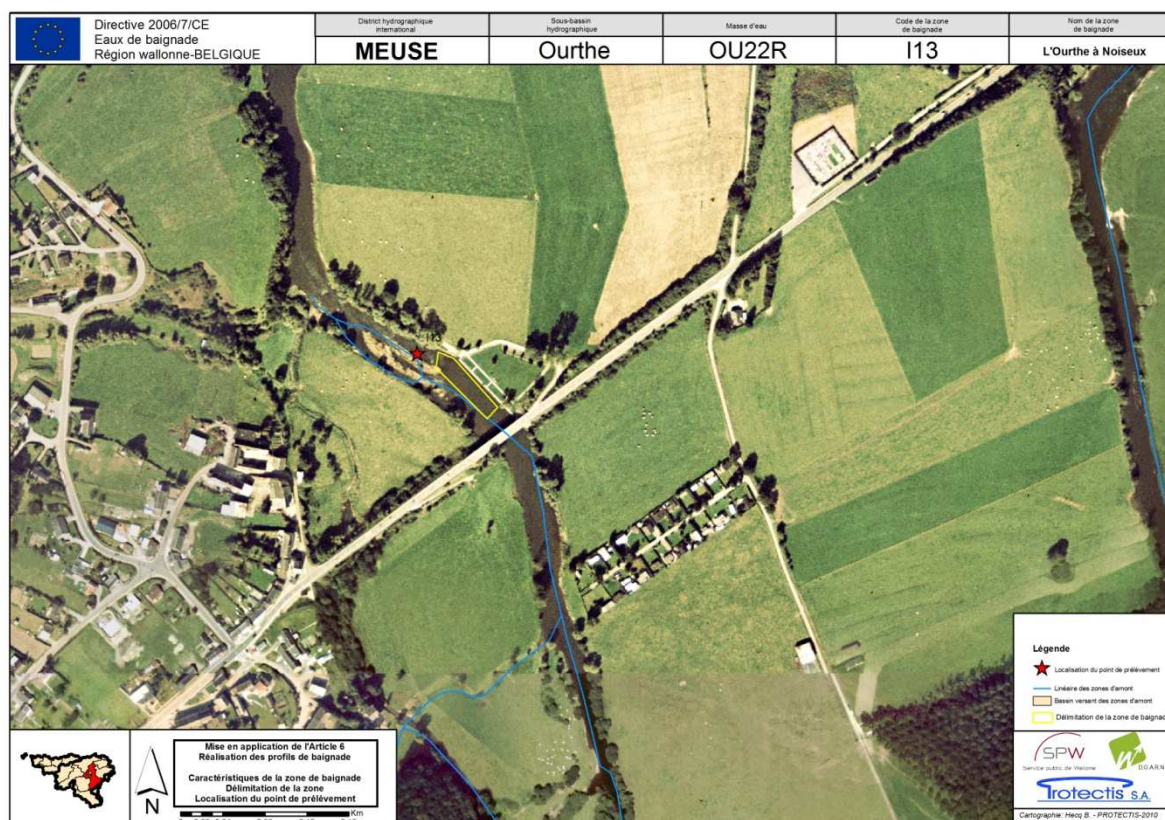
La figure n°7 présente une vue aérienne des limites de la zone de baignade (limites observées de la zone de baignade) ainsi que de la localisation du point de prélèvement à l'intérieur de la zone. Au niveau européen, la localisation du point de surveillance<sup>3</sup> est représentative, soit de l'endroit où le plus grand nombre de baigneurs est attendu, soit de l'endroit où le risque de pollution est le plus attendu d'après les profils de baignade (article 3-3 de la Directive 2006/7/CE).

**Figure 7 : délimitation de la zone de baignade et point de prélèvement des échantillons.**  
Source des données: SPW/DGARNE, 2010

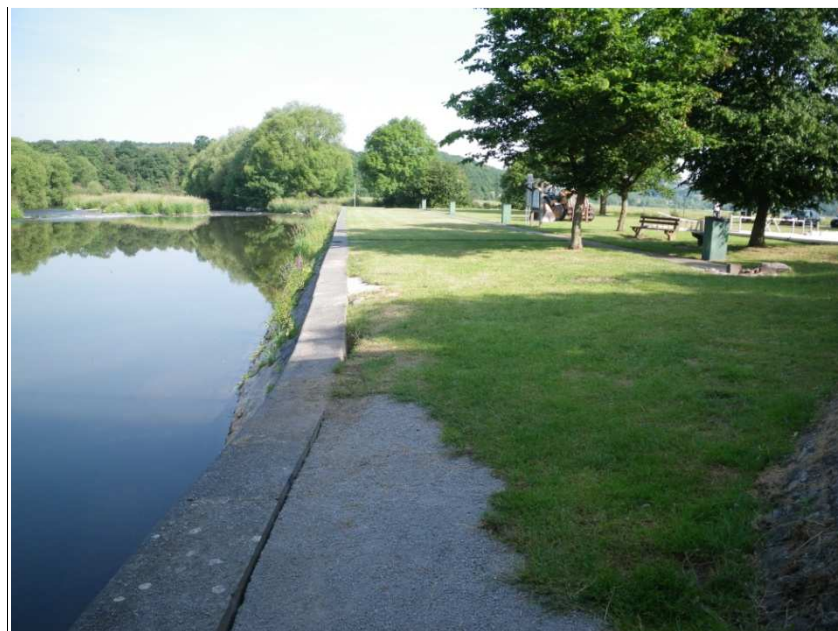
Comme on l'observe à la figure n°8, la plage est caractérisée par une couverture de type « engazonnée ».

Figure 8: photographie de la plage de la zone de baignade de l'Ourthe à Noisieux – I13 (Photographie prise le 23/06/2010).

La plage de la zone de baignade I13 se situe en rive droite, quelques mètres en aval du pont de Noisieux, depuis la tête d'aval du pont, tout au long du perré. Sur cette rive, la berge est abrupte et bétonnée (cf. figure n°1), ce qui ne facilite guère l'accès des baigneurs à la zone de baignade. Cependant, la présence d'une aire d'embarcation pour les kayaks (rampe de mise à l'eau), permet aux baigneurs de rejoindre plus facilement le lit de la rivière.

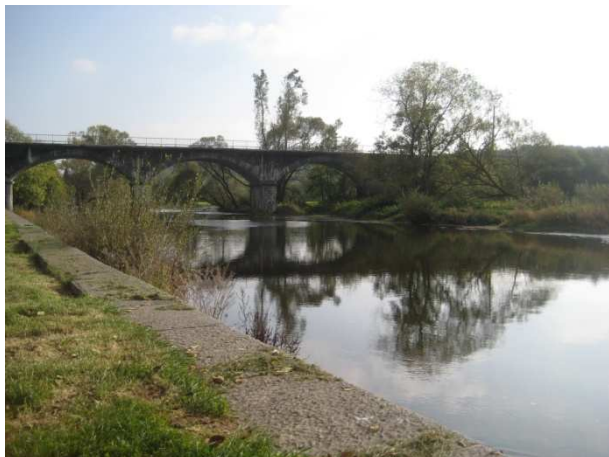
***Point I13-54 (zone de baignade I13)***

Photographies des six points de prélèvements situés en zone amont de la zone de baignade de l'Ourthe à Noisieux (les clichés sont tous pris vers l'amont).
