LA LESSE À PONT-A-LESSE

***Actualisation  
du profil***

2017

## **PROFIL DE BAINNADE – LA LESSE A PONT-A-LESSE**

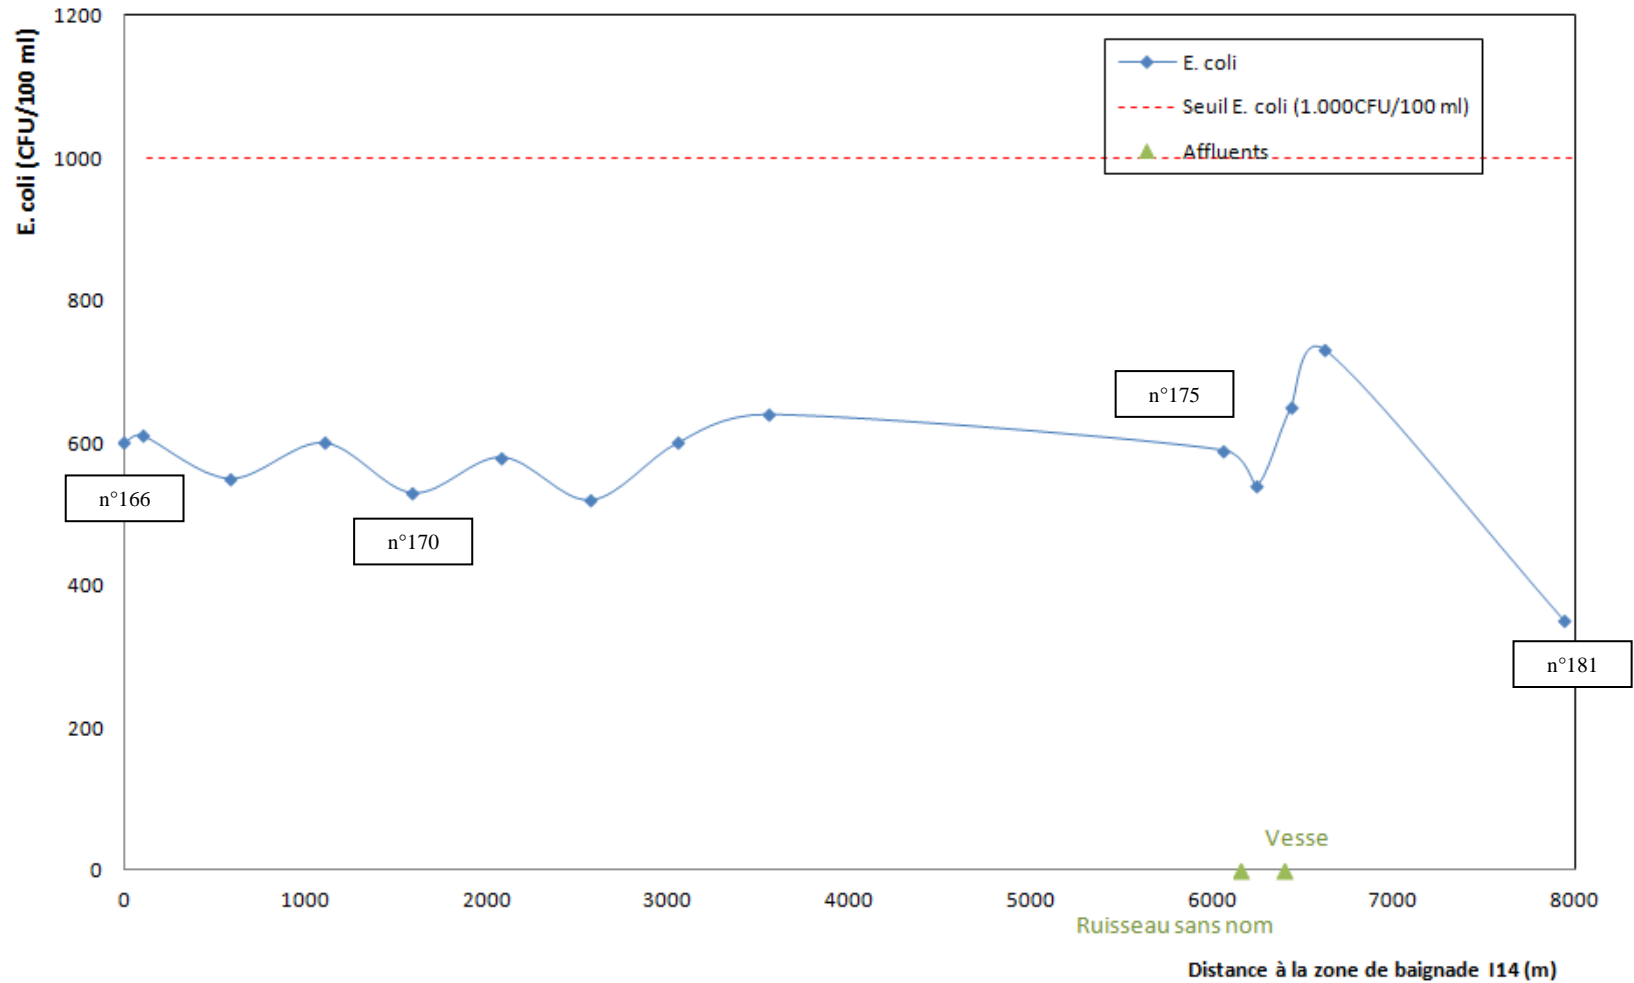
Figure 4: profil en long de l'évolution des concentrations en E. coli en amont de la zone de baignade I14 par temps de pluie (épisode de faible intensité) - (échantillons prélevés le 06/08/2014).

Les conditions climatiques étant difficilement prévisibles, les prélèvements ont été réalisés après un épisode de pluie qui totalisait moins de 15 mm de précipitations sur une période de 72h. Cet évènement de faible intensité explique en partie l'allure de la courbe de la figure n°4 qui est fortement similaire à celle de la figure n°3 (temps sec).

En ce qui concerne la contamination spécifique par temps de pluie, les conditions les plus optimales n'ayant pas été rencontrées en 2014 (au moins 40mm de pluie sur une durée de 72 heures), une nouvelle campagne par temps de pluie devra être programmée afin de localiser et d'identifier avec précision l'origine des sources de contamination dans de telles conditions.

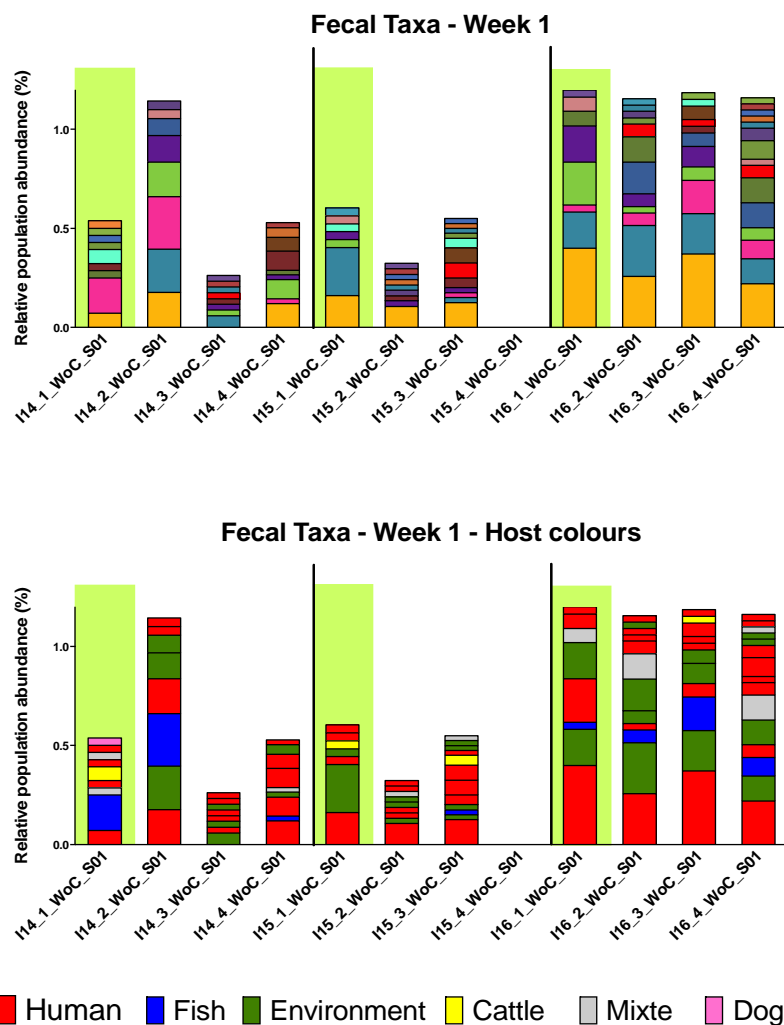
Figure 8: recherche ciblée sur I14 - semaines 1,2 et 3 (source des données: SPW-DGO3-DESU, 2014).  
 La 1ère semaine - le 11/08/2014 - était une semaine anormalement pluvieuse et fraîche.  
 Dans les représentations sur carte, la taille des graphiques est proportionnelle à la contamination.

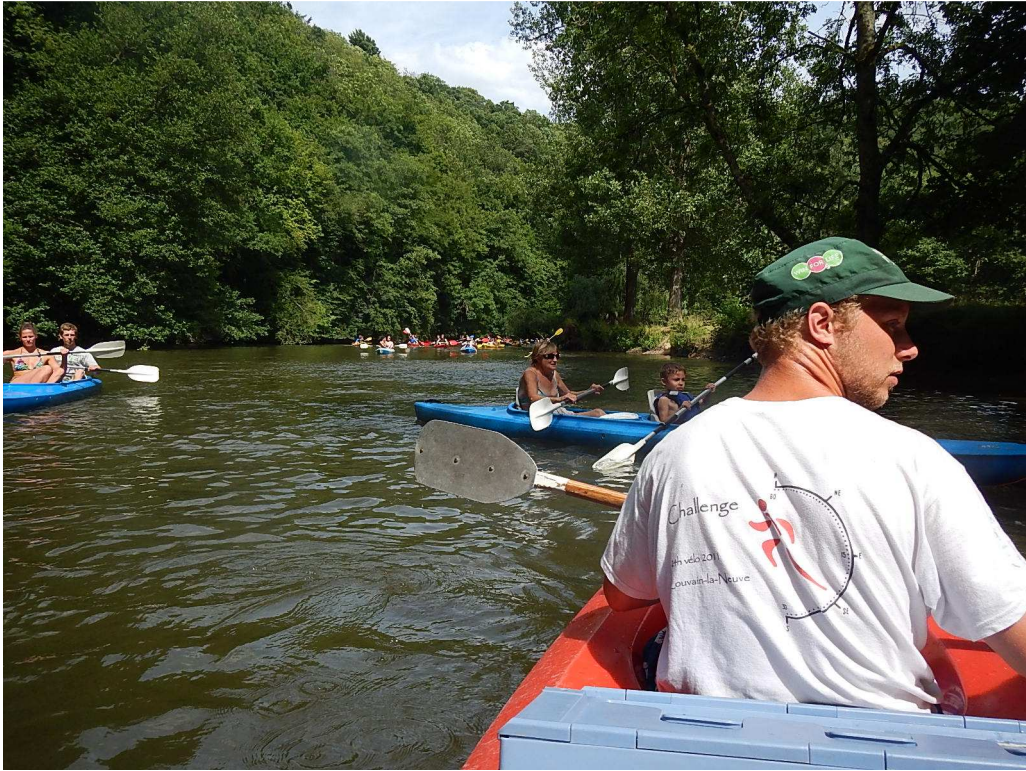
**Figure 6: fréquentation de la zone le 05 août 2013**

Enfin, en ce qui concerne la légère augmentation observée à l'approche de la zone de baignade, cette dernière est liée la très forte fréquentation du site et à la présence des nombreux baigneurs qui sont non seulement responsables d'une remise en suspension des sédiments (pool de bactéries) ainsi que d'un apport de bactéries non quantifiable (cf. figure n°6).

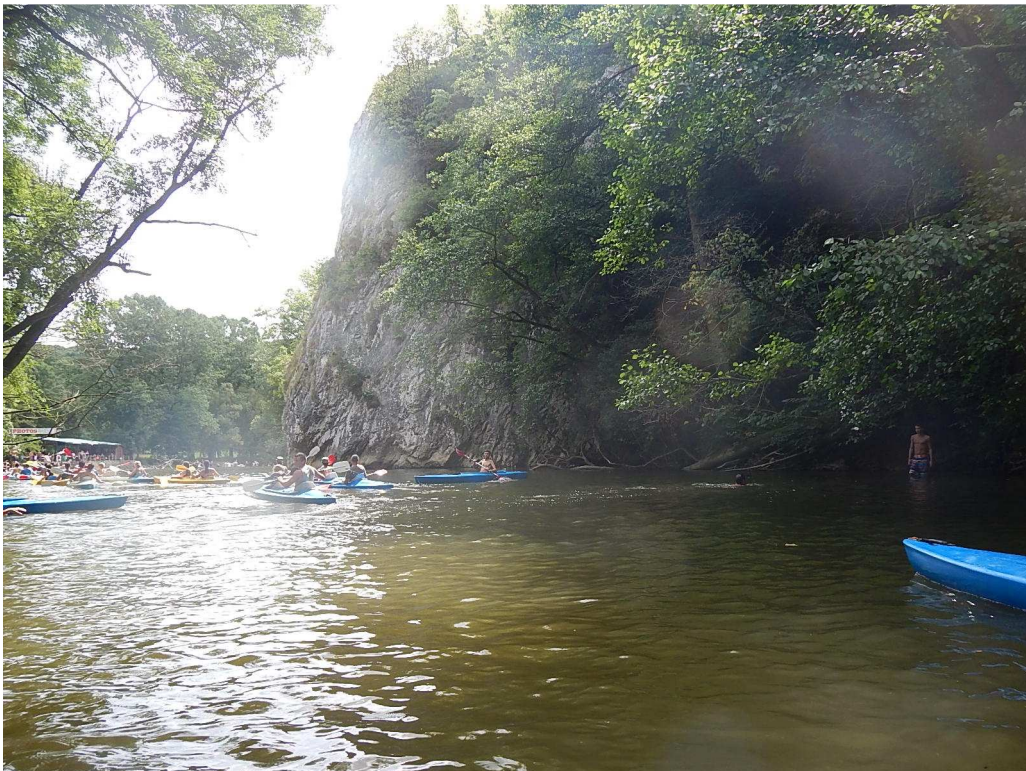
**Figure 7: : fréquentation de la zone le 05 août 2013**

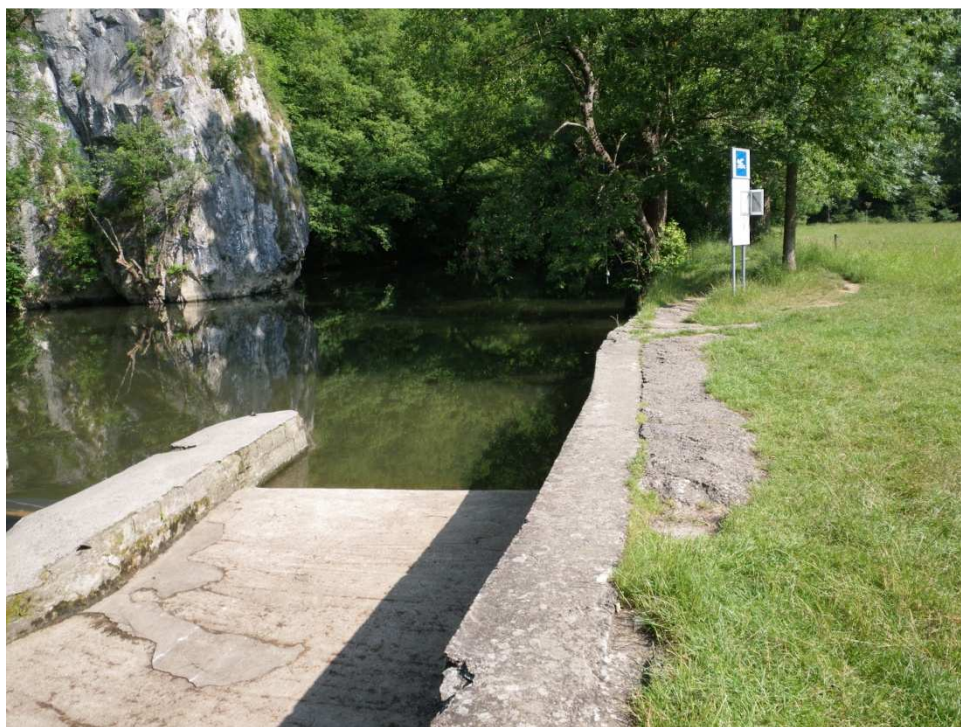
**Figure 4: photographie de la plage de la zone de baignade de la Lesse à Pont-à-Lesse – I14 (Photographie prise le 22/06/2010).**

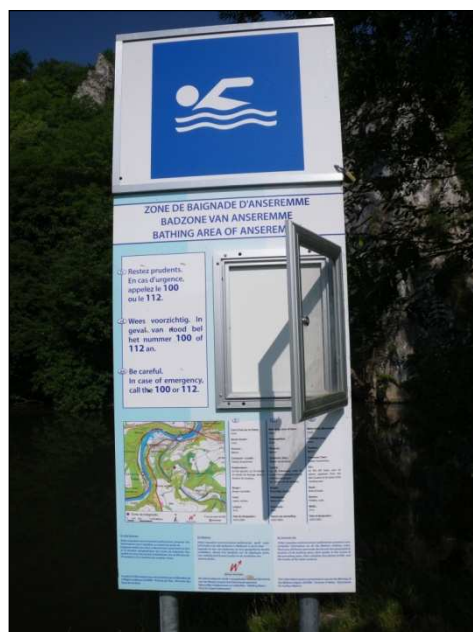
Un panneau, placé sur la zone depuis 2008, par la D.GARNE, informe le baigneur de l'autorisation de baignade. La description et la caractérisation de la zone de baignade sont également reprises sur le panneau et ces informations sont déclinées en trois langues (cf. figure n°6). Une petite fenêtre servant à renseigner le public de la qualité bactériologique est également présente.

Figure 6: photographie de la zone de baignade de la Lesse à Pont-à-Lesse – I14 (photo prise le 22/06/2010).

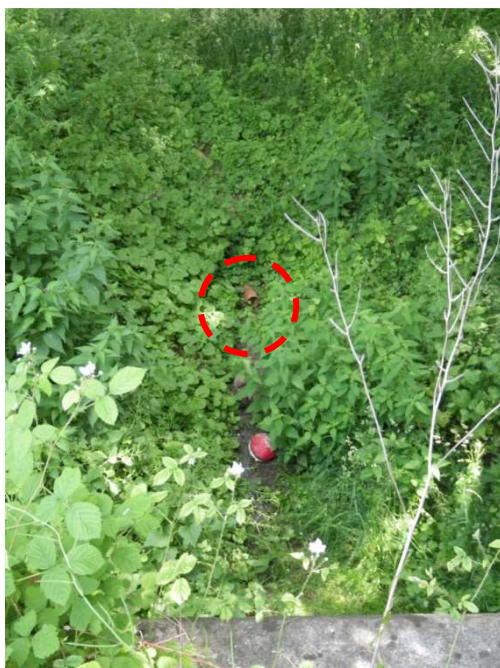
Vu l'inexistence actuelle de la STEP de Furfooz, des rejets devraient être présents dans le Ruisseau de Sebia (affluent de la Lesse). Cependant, vu la difficulté d'accès de certains ruisseaux, plusieurs rejets n'ont certainement pas pu être identifiés dans cette zone. Ci-dessous, l'unique rejet localisé dans le fossé de Chawia (figure n°29).

**Figure 29: rejet localisé lors des inventaires de terrain (photographie prise le 22/06/2010).**

L'existence de cette source potentielle de contamination sera confirmée (ou non) suite à la réalisation des prélèvements en zone d'amont (chapitre 7).

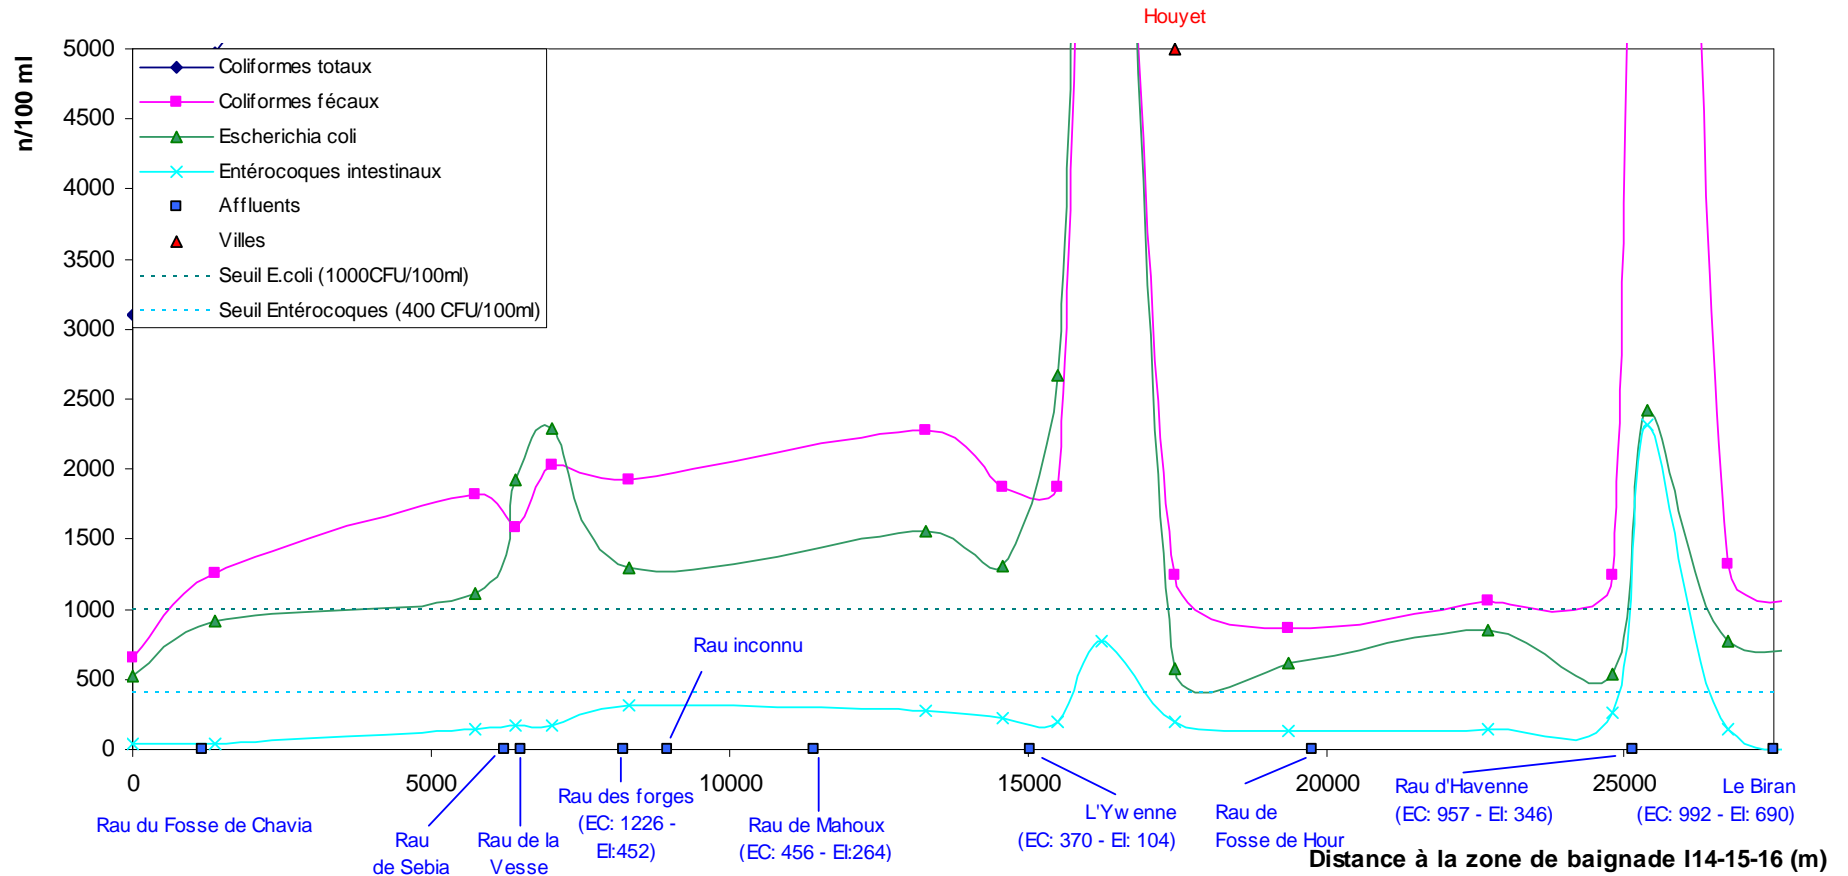
Figure 39 : évolution spatiale des paramètres bactériologiques en zone d'amont pour la zone I14. Zoom sur les *E. coli* et les entérocoques intestinaux

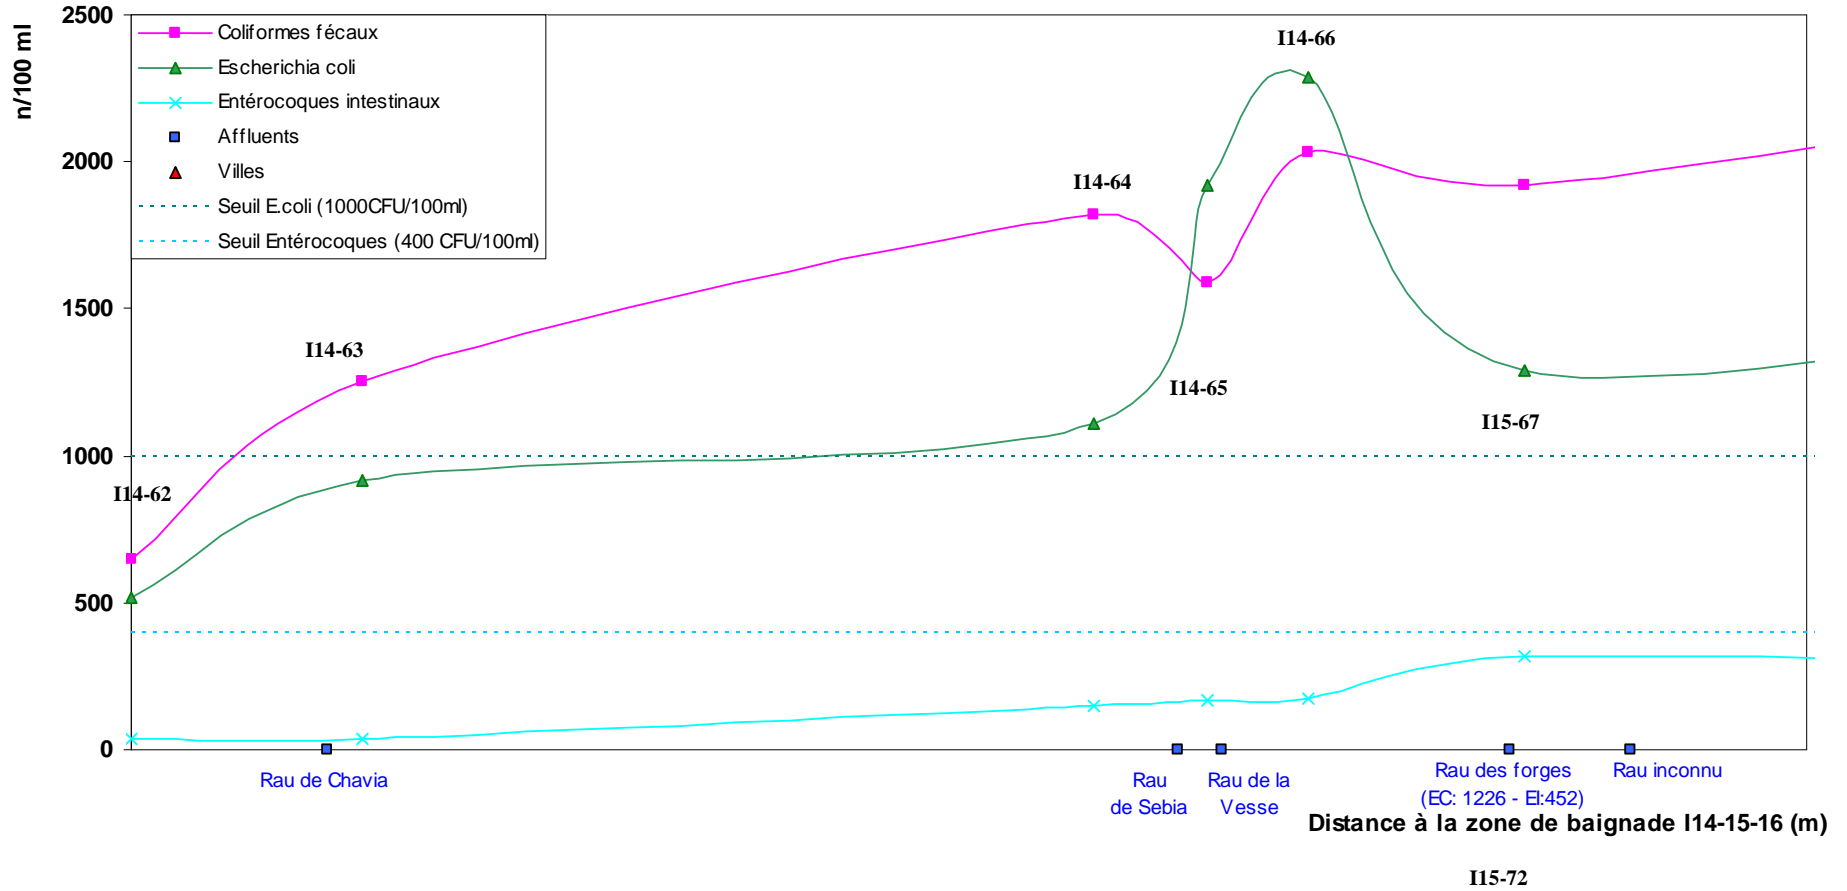
Figure 40 : évolution spatiale des paramètres bactériologiques en zone d'amont pour la zone I14.

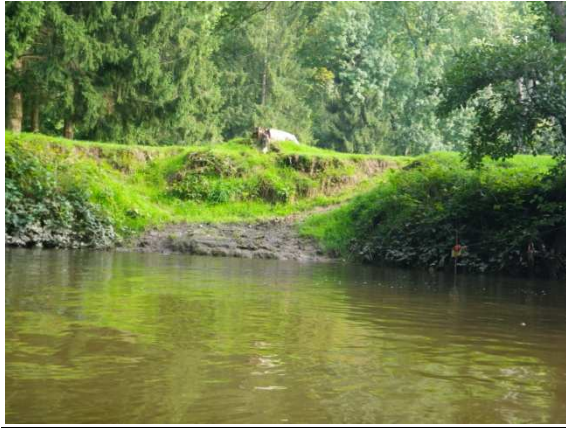
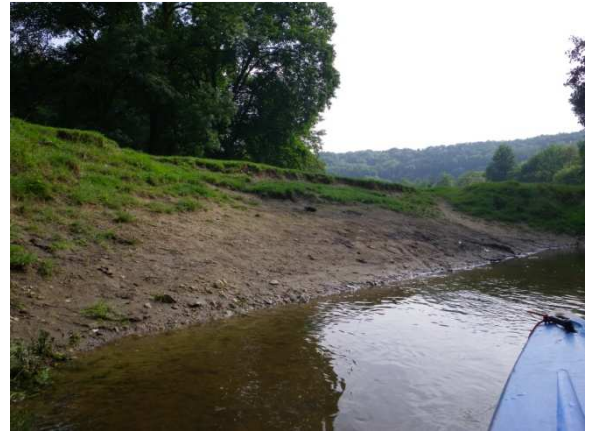
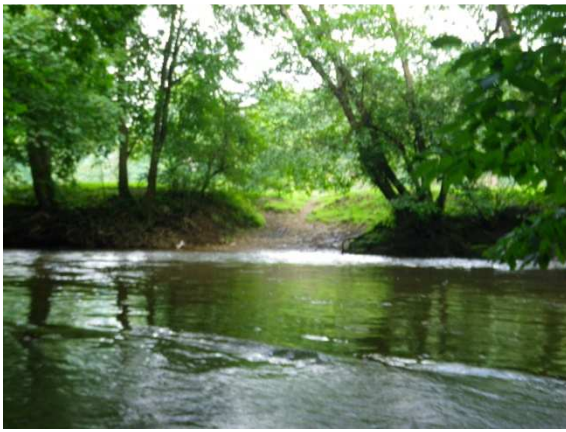
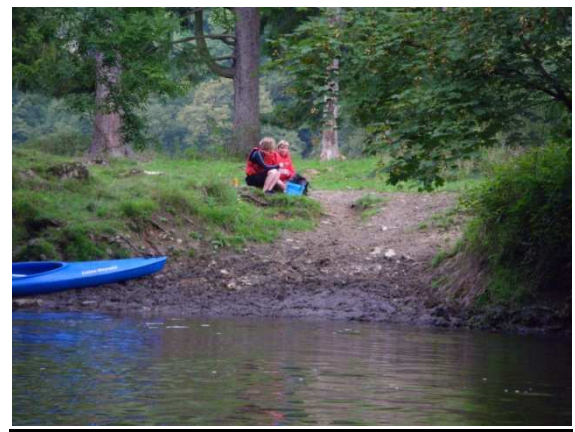
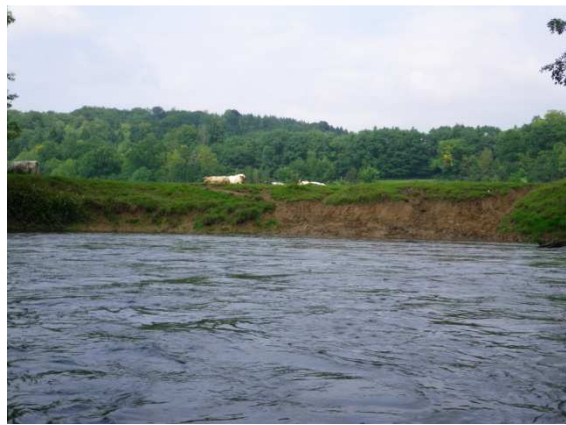
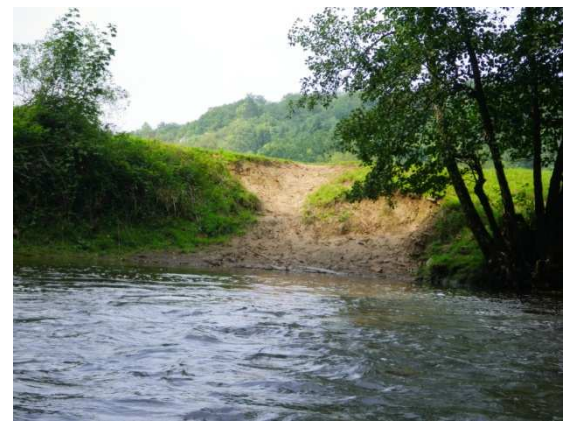
**Figure 49 : photographies des zones d'accès du bétail au cours d'eau. Source : PROTECTIS.**

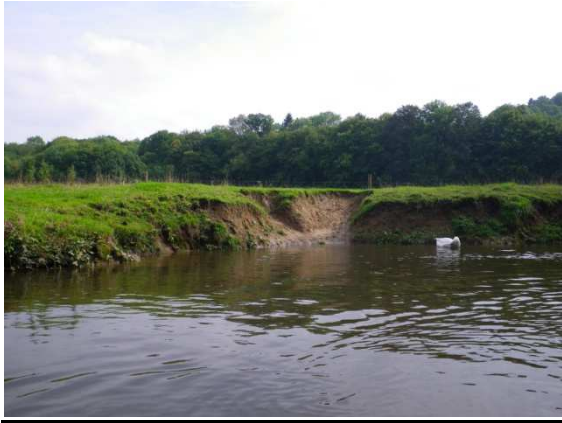
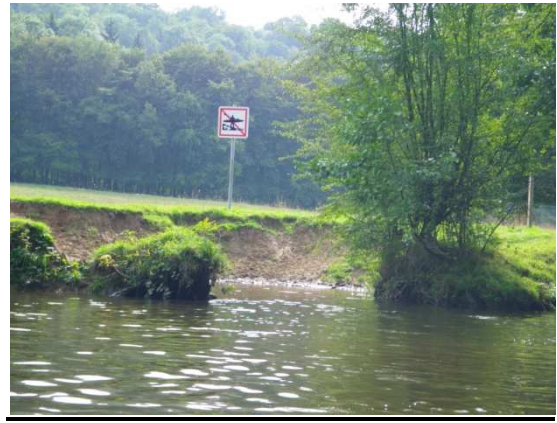
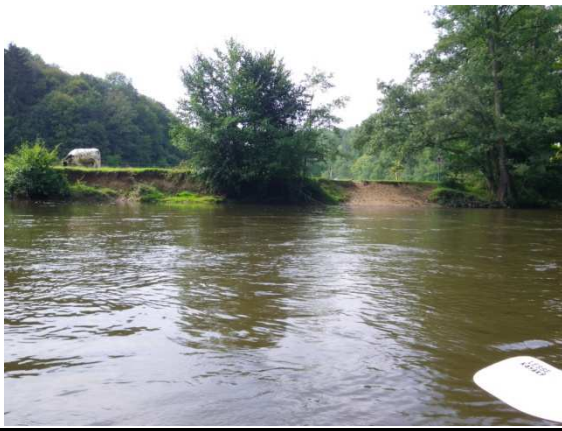
**Figure 50 : photographies des zones d'accès du bétail au cours d'eau. Source : PROTECTIS.**

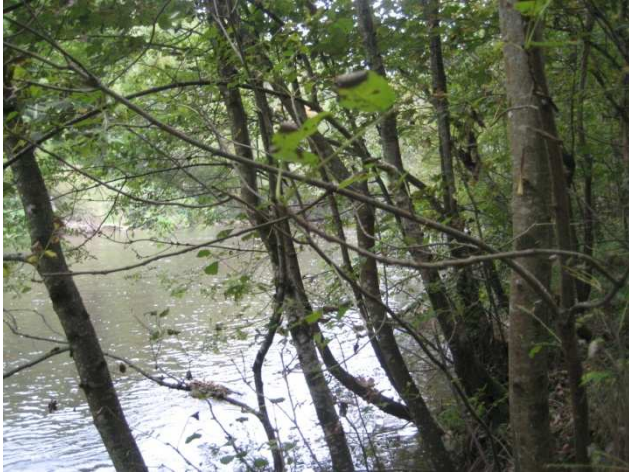
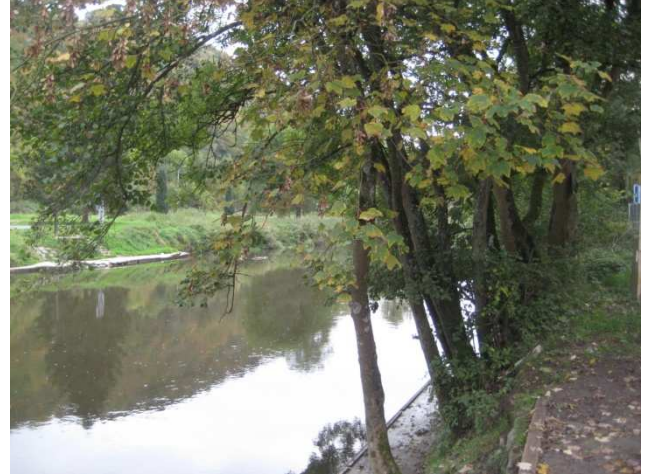
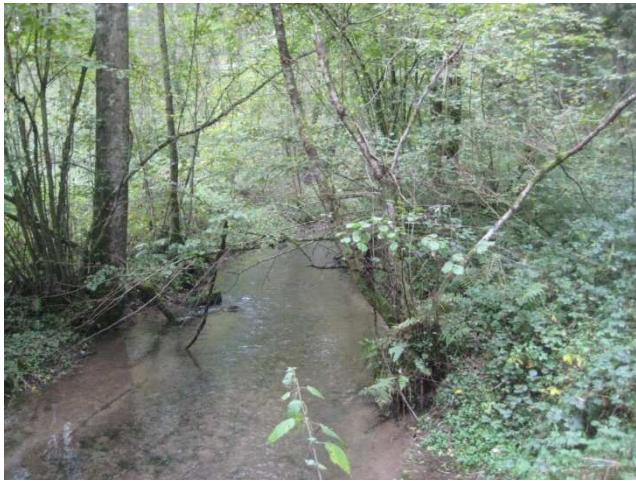
**Figure 52 : photographies des points des zones de prélèvements en amont de la zone de baignade I14.  
Source : PROTECTIS.**

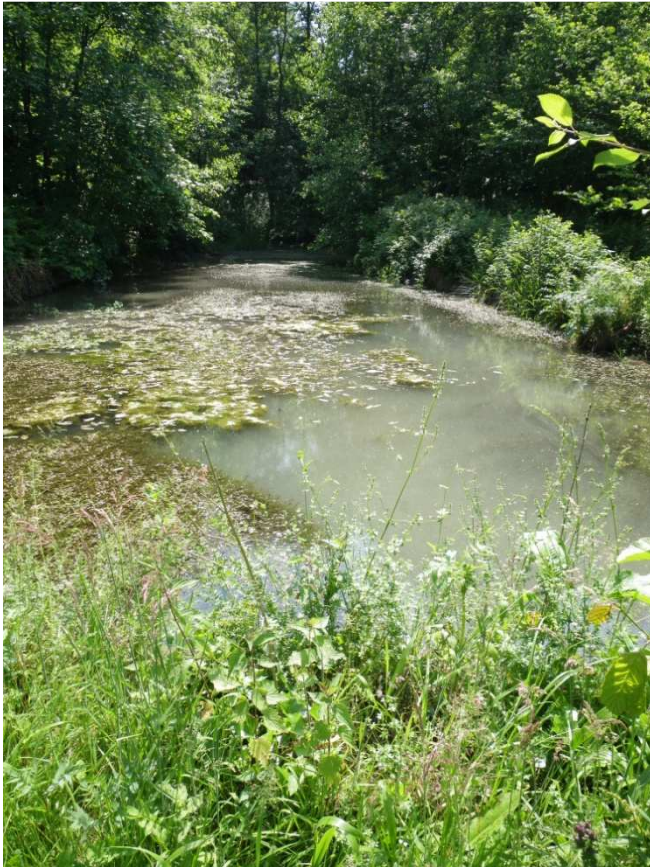
**Figure 53 : photographie de la première retenue d'eau eutrophe présente en amont de la zone de baignade I14.  
Source : PROTECTIS.**
