<b>C.E.T. DE BELDERBUSCH</b>

<b>Résultats d'analyses des eaux souterraines</b>	
	Type de fiche : Eaux-immissions	
	Actualisation : le 20 décembre 2010	
	www.issep.be

## Thème : Interprétation et commentaires sur les résultats d'analyses effectuées sur les eaux souterraines au droit du C.E.T. de Belderbusch

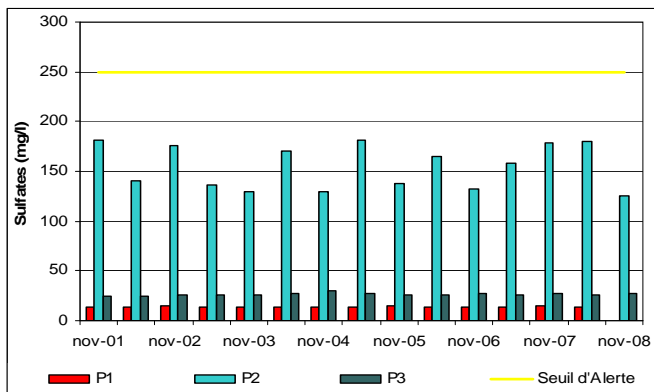
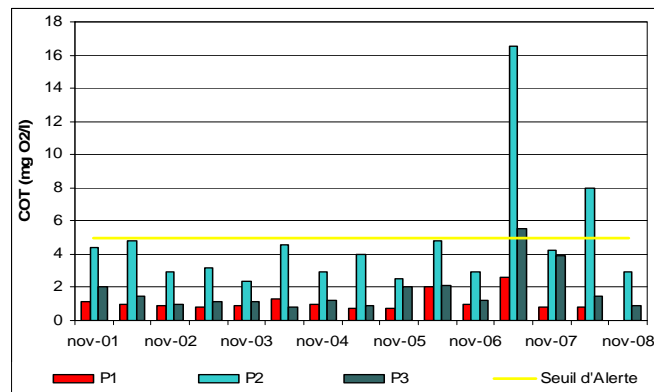
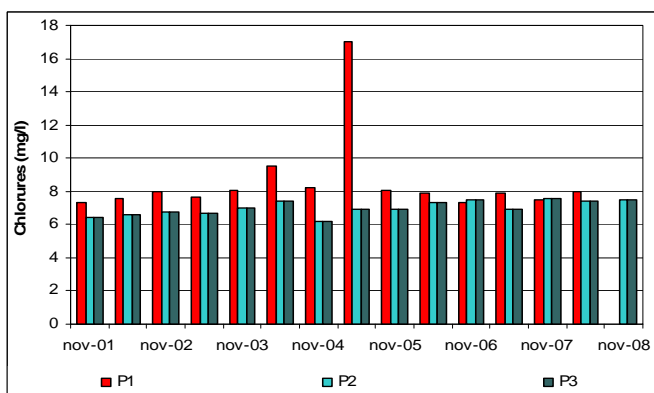
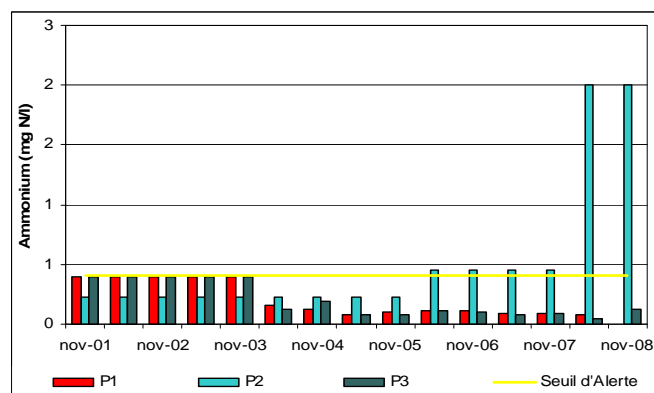
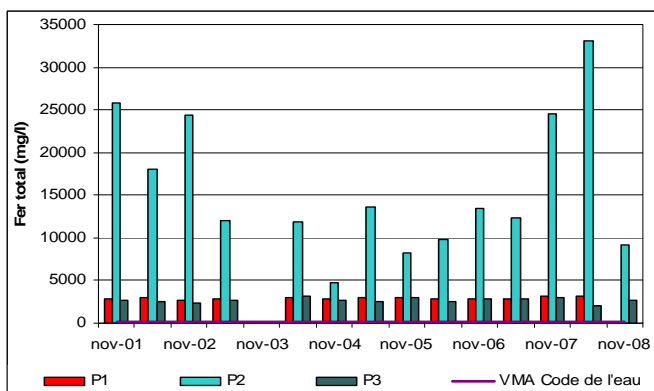
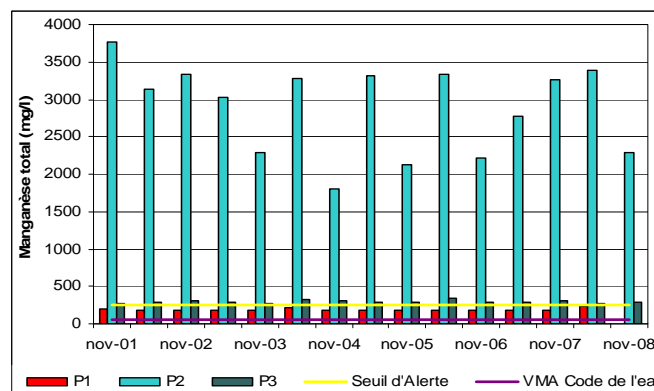
La mise en graphique de l'évolution de ces paramètres a permis de déterminer ceux pour lesquels les variations les plus fortes ont été enregistrées au cours de ces huit dernières années ainsi que ceux présentant les discordances les plus flagrantes entre le piézomètre contaminé (P2) et les piézomètres considérés comme sains (P1 et P3). Cette différenciation "contaminé/sain" est particulièrement nette pour la conductivité, le COT, les sulfates, les chlorures et les certains métaux (fer et manganèse).

Dans l'ensemble, nous pouvons conclure à une contamination réelle de P2 par le site. Le transfert de matière entre les deux piézomètres aval P2 et P3 semble à nouveau très limité vu les concentrations similaires observées pour P1 et P3.

Quelques "événements géochimiques" (pics de concentration) de durée limitée à deux ou trois campagnes (soit 6 à 18 mois) sont observables. Ils sont parfois limités à un ou deux des trois ouvrages, et rarement simultanés pour plusieurs paramètres. Il est dès lors difficile de donner une interprétation à ces phénomènes. Parmi ceux-ci, il faut souligner le pic en ammonium observé depuis deux campagnes dans le P2 uniquement. La concentration n'étant pas encore revenue à la normale, et l'intensité de l'anomalie étant particulièrement marquée, il y a lieu de tenir ce paramètre à l'œil lors des prochaines campagnes.

Les graphiques repris ci-dessous sont ceux de l'évolution de paramètres critiques pour les eaux souterraines ou présentant des concentrations nécessitant une attention plus particulière
