F18

L'AMBLÈVE À COO

***Actualisation
du profil***

Société publique de gestion de l'eau

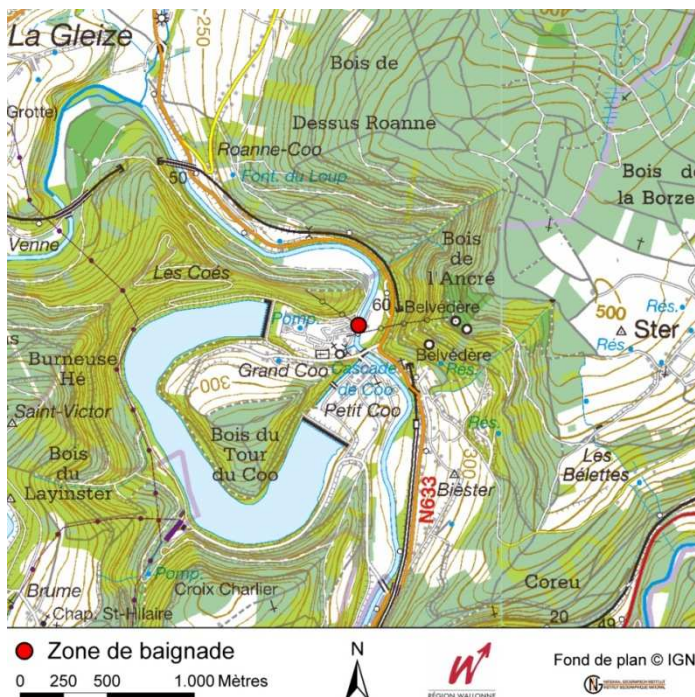
Figure 1: localisation précise de la zone de baignade F18 sur fond de plan IGN©. Source: SPW, DGARNE.

La zone de baignade de l'Amblève à Coo (F18 ; code européen : 524300020000000F18) a été désignée officiellement comme zone de baignade le 24 juillet 2003. Elle est située à la rue du Petit-Coo à 4970 Stavelot (cf. figure n°1) et ses caractéristiques principales sont les suivantes :

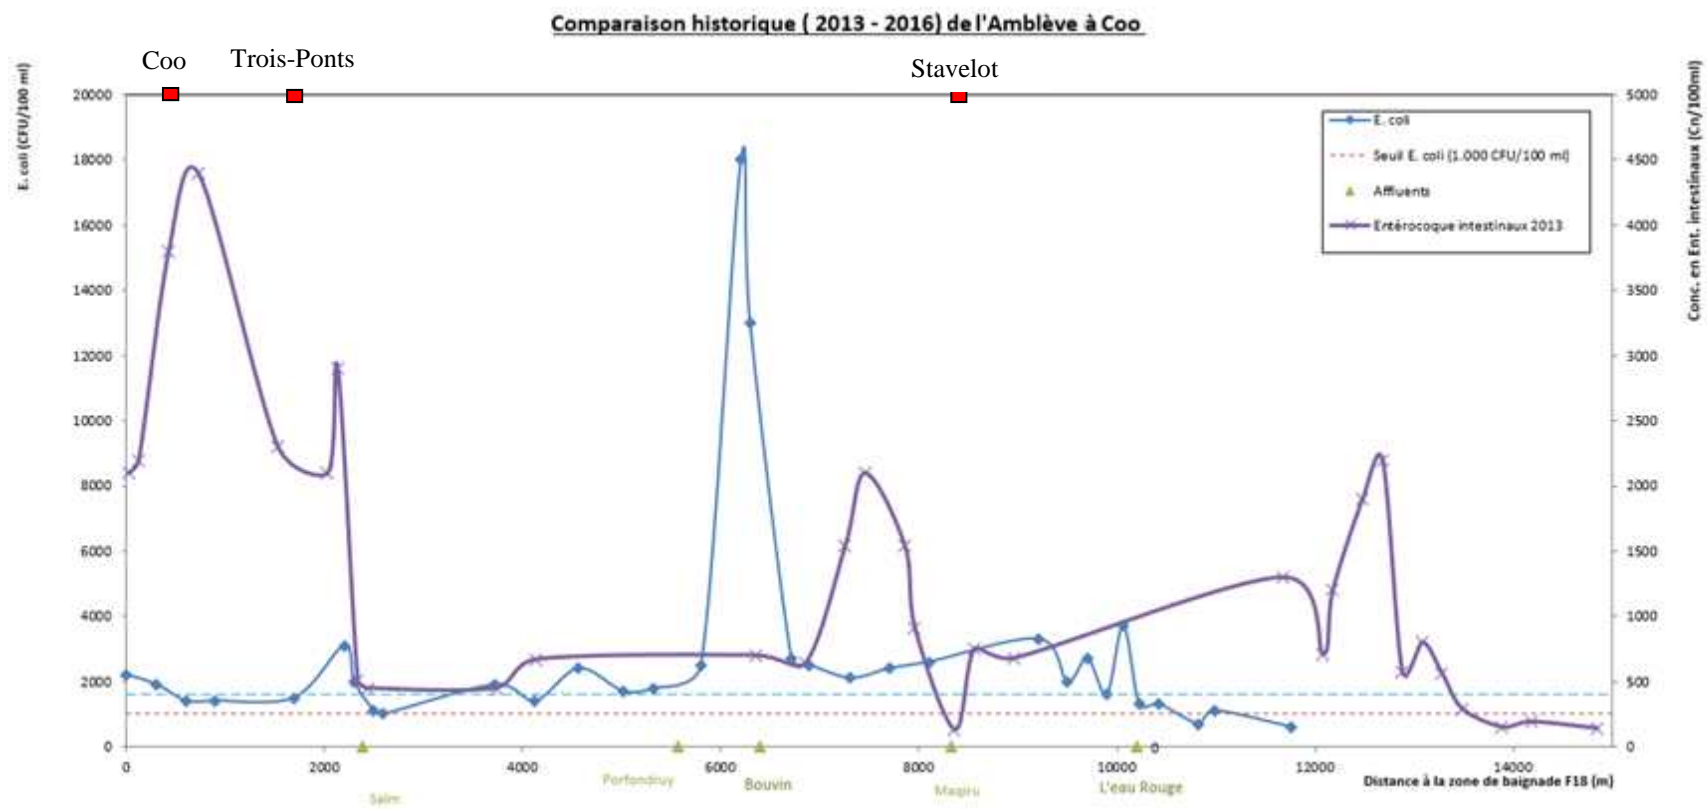
Figure 5 : profil longitudinal de l'évolution de la qualité bactériologique de l'Amblève sur la zone amont de Coo en 2013 (entérocoques intestinaux) et 2016 (E. coli).

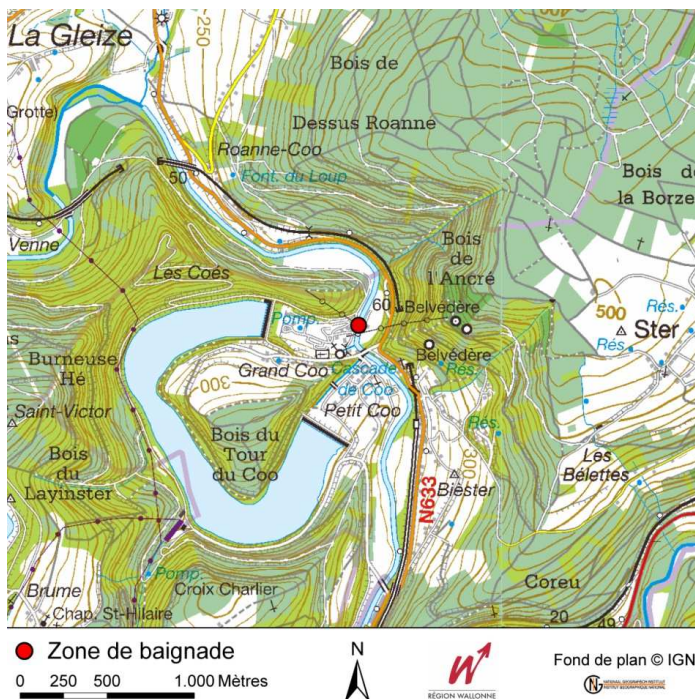
Figure 1: localisation précise de la zone de baignade F18 sur fond de plan IGN©. Source: SPW, DGARNE.

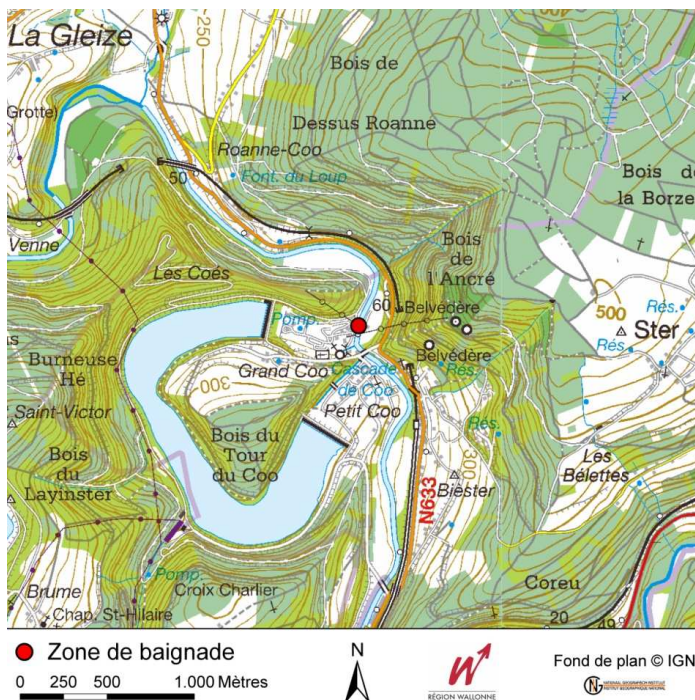
Figure 1: localisation précise de la zone de baignade F18 sur fond de plan IGN©. Source: SPW, DGARNE.

La zone de baignade de l'Amblève à Coo (F18 ; code européen : 524300020000000F18) a été désignée officiellement comme zone de baignade le 24 juillet 2003. Elle est située à la rue du Petit-Coo à 4970 Stavelot (cf. figure n°1) et ses caractéristiques principales sont les suivantes :

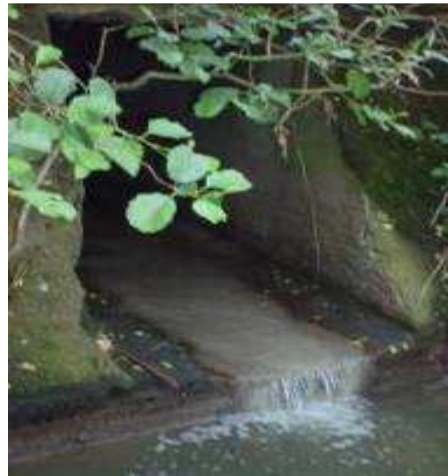
partie sous la ville de Stavelot où ce dernier reçoit les eaux usées de nombreuses habitations. Une photographie du rejet est présentée à la figure n°5 et témoigne de l'importance du rejet.

Figure 5: rejet constaté en rive droite de l'Amblève qui explique le pic de concentration en EI.
Source des données: Contrat de Rivière de l'Amblève, 2013.

En lien avec l'homogénéisation du rejet dans l'Amblève (zone de mélange), les points de prélèvement situés à l'aval présentent une diminution nette des concentrations en EI.

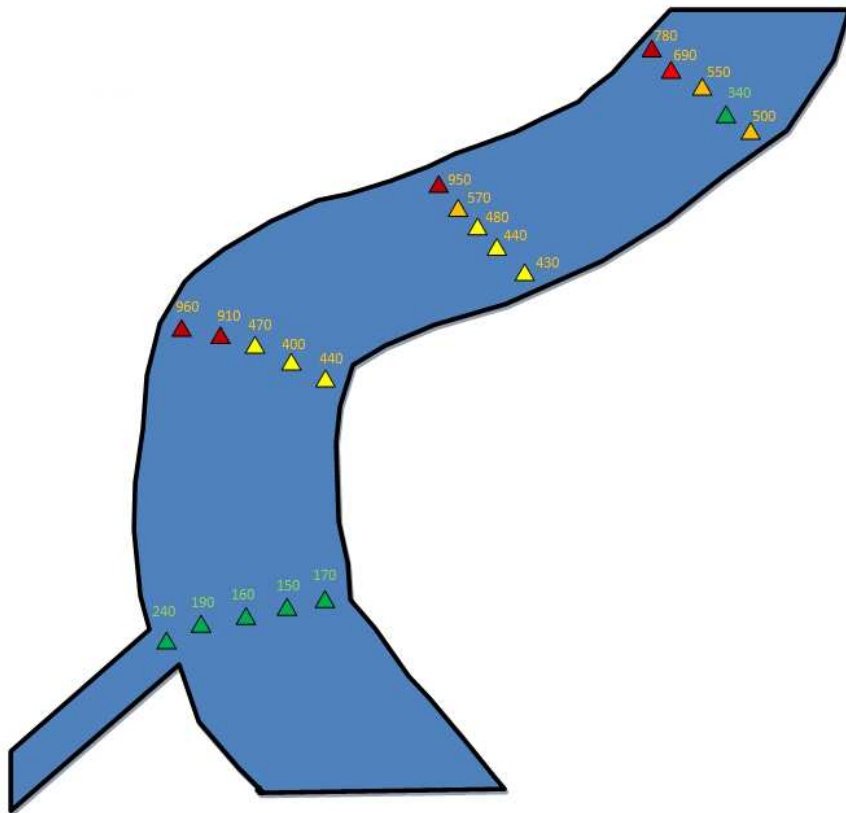
Figure 8: évolution spatiale des concentrations en EI lors de la confluence de la Salm dans l'Amblève

Sur ces deux figures, on observe une dégradation de la qualité du cours d'eau récepteur qui s'effectue progressivement, à la fois longitudinalement (de l'amont vers l'aval), mais également latéralement (de la rive où se trouve l'affluent vers la rive opposée).

A la différence de la confluence du *ruisseau de Bodeux* dans *la Salm*, la confluence de *la Salm* dans l'Amblève présente une zone de mélange plus importante qui se traduit par une homogénéisation plus lente de la concentration bactériologique globale de l'Amblève. Sur le terrain, cela se traduit par une persistance d'entérocoques plus importante en rive gauche qui s'explique par l'importance relative plus élevée du débit du cours d'eau récepteur par rapport à celui de son affluent (ratio de 1:6 pour *la Salm* dans l'Amblève).

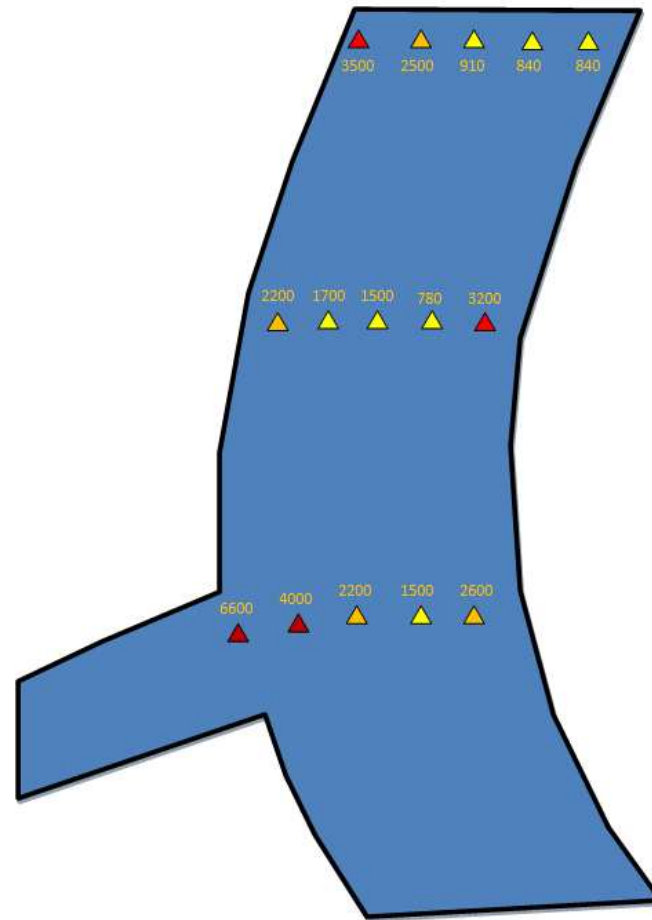
Figure 9: évolution spatiale des concentrations en EI lors de la confluence du ruisseau de Bodeux dans la Salm

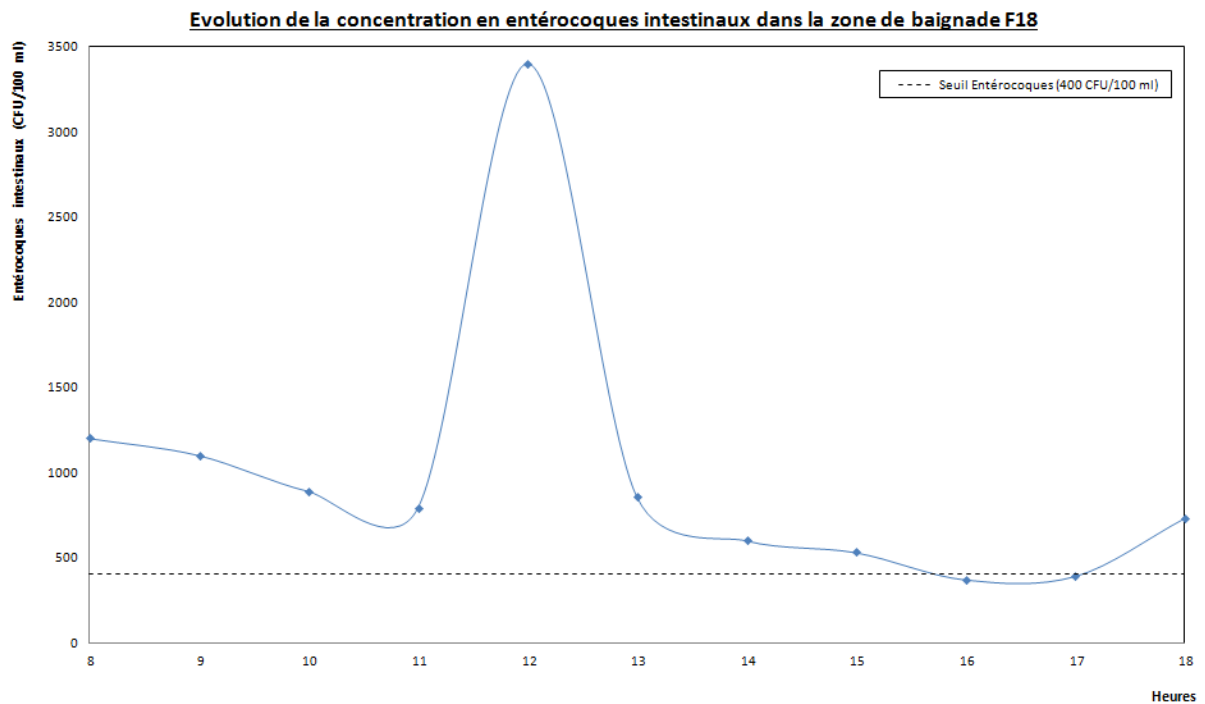
Figure 10: évolution horaire de la concentration en EI au droit de la zone de baignade de Coo sur l'Amblève.

Réalisés sous les mêmes conditions de stabilité climatique que les prélèvements par temps sec sur la zone amont de la zone de baignade de Coo, les prélèvements ont été effectués, toutes les heures, sur la zone de baignade de Coo, le 11 juillet 2013, de 08h à 18h. Les résultats de ces prélèvements sont présentés à la figure n°10.

Sur cette figure, on observe que la majorité des prélèvements réalisés sur la zone dépassent la valeur seuil admise (400 UFC/100ml). On observe également une diminution des concentrations en EI de 08h à 11h du matin, ce qui est contraire à l'évolution normale des concentrations horaires en DCO (et/ou DBO) observées normalement.

Par contre, on observe un pic de concentration à midi, qui se manifeste par une multiplication par trois des concentrations en EI. La zone de Coo étant caractérisée par une pression touristique relativement forte (jusqu'à 15 000 personnes par semaine lors de conditions climatiques favorables), il semble probable que l'augmentation de ces concentrations soit en lien direct avec la fréquentation des établissements touristiques (secteur de l'horéca principalement) qui est plus forte à ce moment là (pause de la mi-journée).

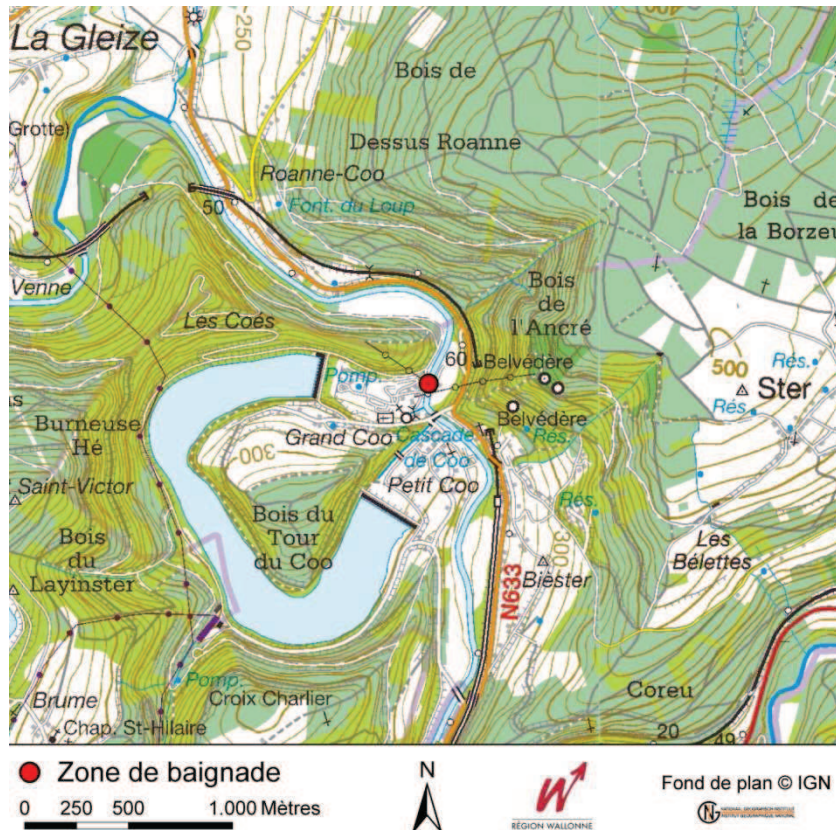
Figure 2 : localisation précise de la zone de baignade F18 sur fond de plan IGN©. Source: SPW, DGARNE.

Une localisation plus précise de la zone (sur fond de plan IGN©) ainsi que de ses environs proches est présentée à la figure n°2.

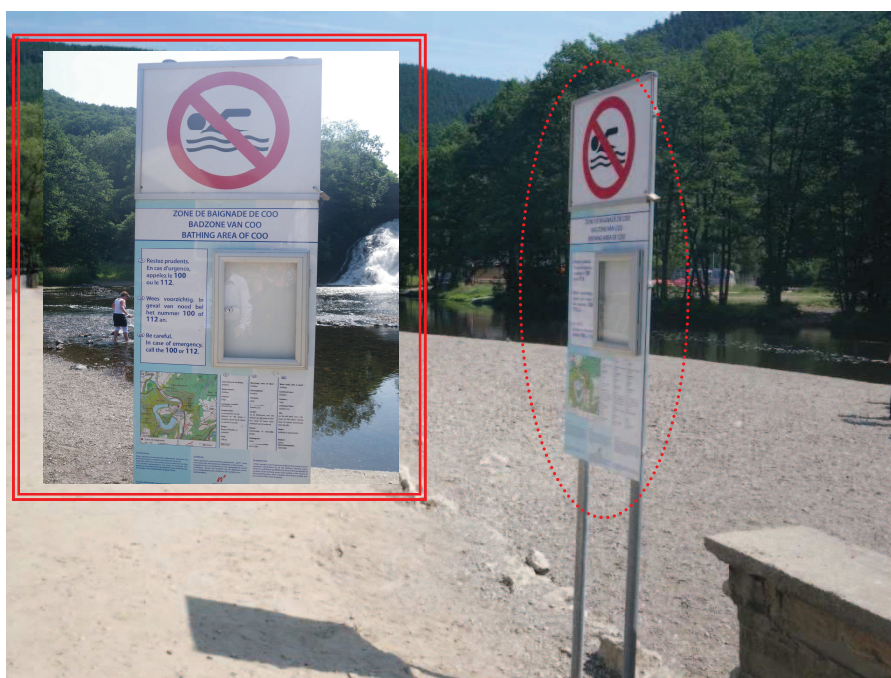
Un panneau, placé sur la zone depuis 2008, par la DGARNE, informe le baigneur de l'autorisation de baignade. La description et la caractérisation de la zone de baignade sont également reprises sur le panneau et ces informations sont déclinées en trois langues (cf. figure n°4). Une petite fenêtre servant à renseigner le public de la qualité bactériologique est également présente.

Figure 4: photographie de la zone de baignade de l'Amblève à Coo – F18.
(Photographie prise le 22/06/2010).

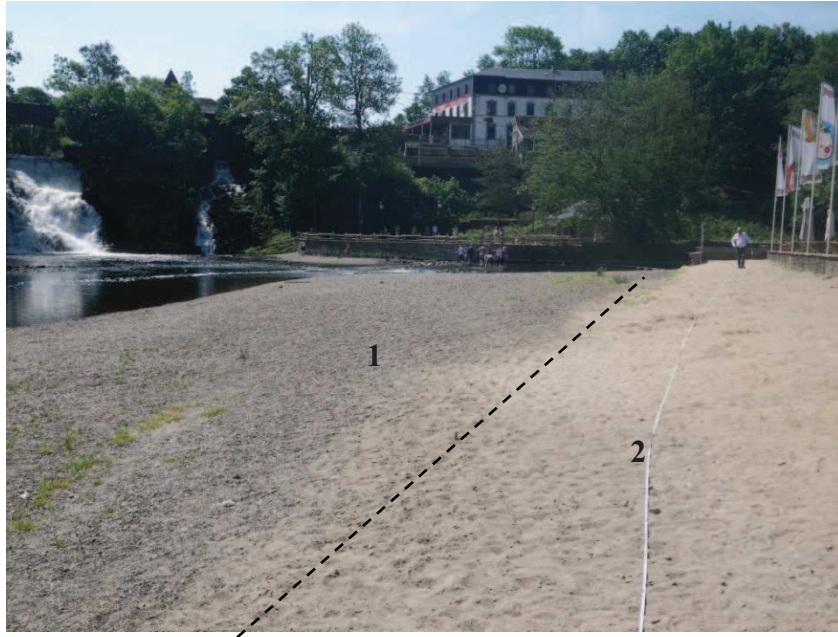
La figure n°6 illustre la succession de ces deux types de sols et présente une vue globale de la plage.

**Figure 6: photographie de la plage de la zone de baignade de l'Ambève à Coo – F18
(Photographie prise le 22/06/2010).**

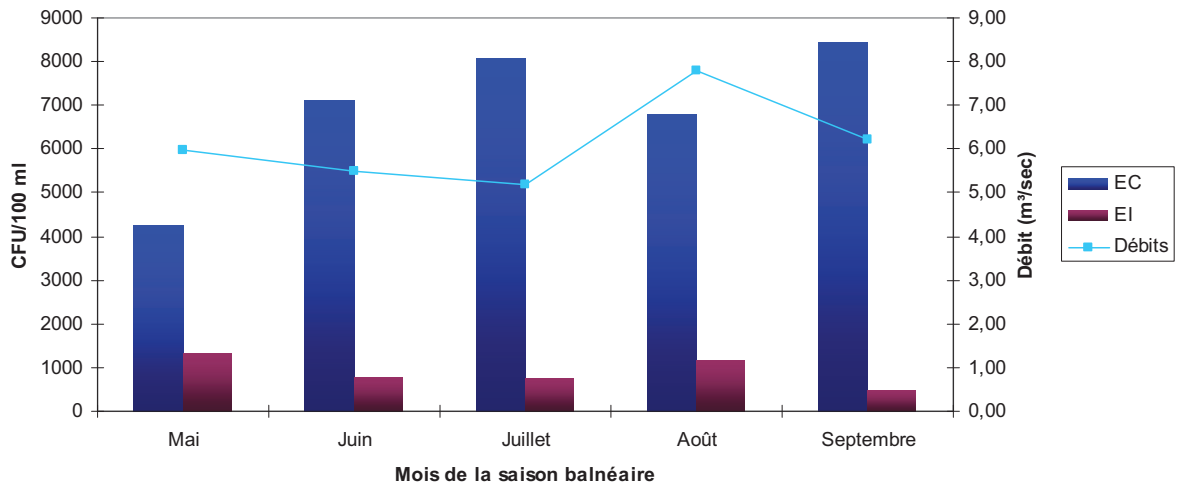
Figure 22 : évolution mensuelle des paramètres bactériologiques et limnimétriques relevés entre 2006 et 2008.

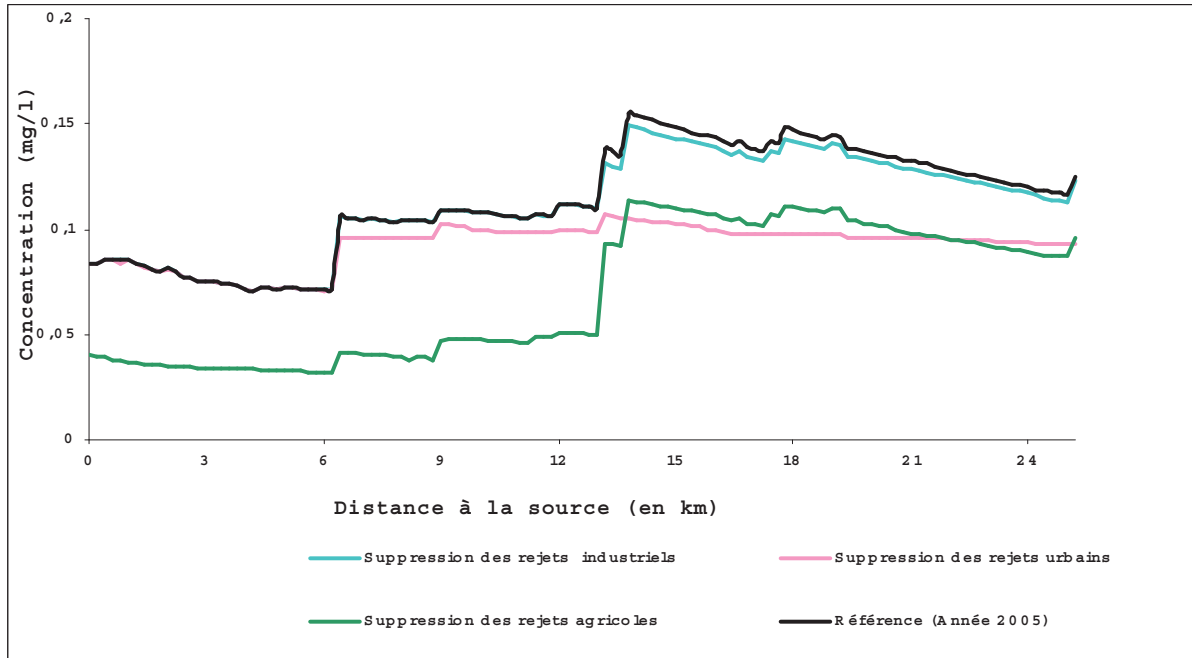
Figure 60 : apports en phosphore total sur la Salm. Source des données : SPW/DGARNE, 2011.

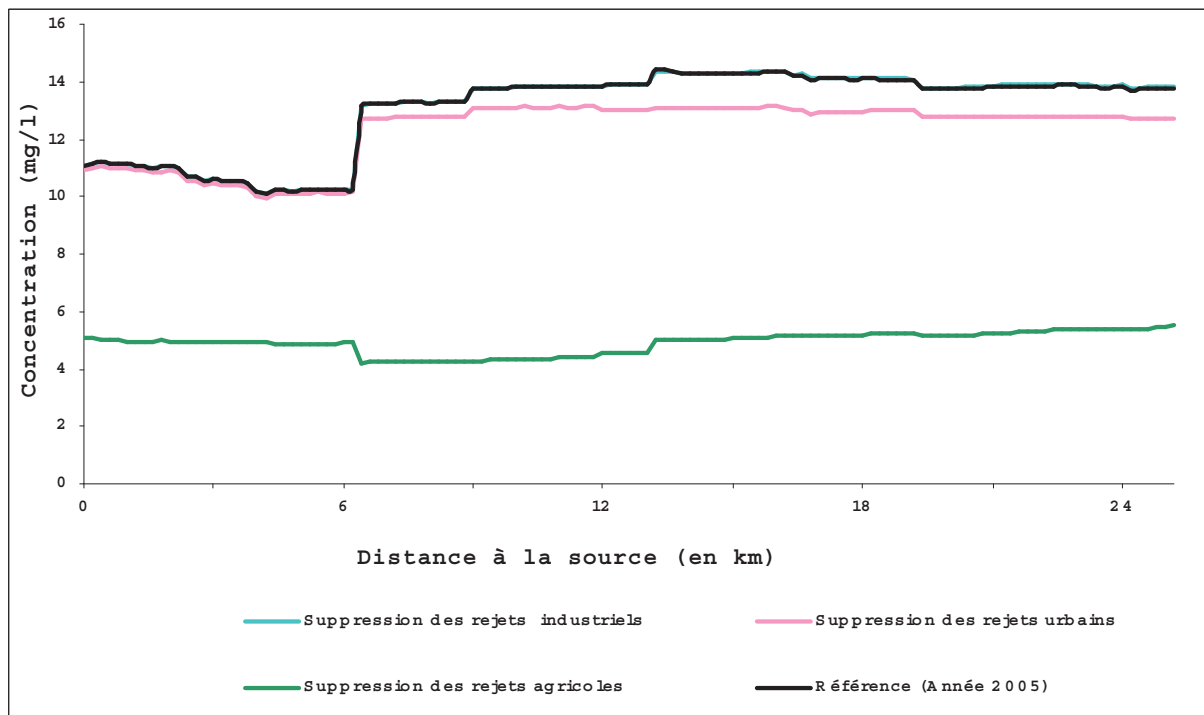
Figure 61 : apports en nitrates sur la Salm. Source des données : SPW/DGARNE, 2011.

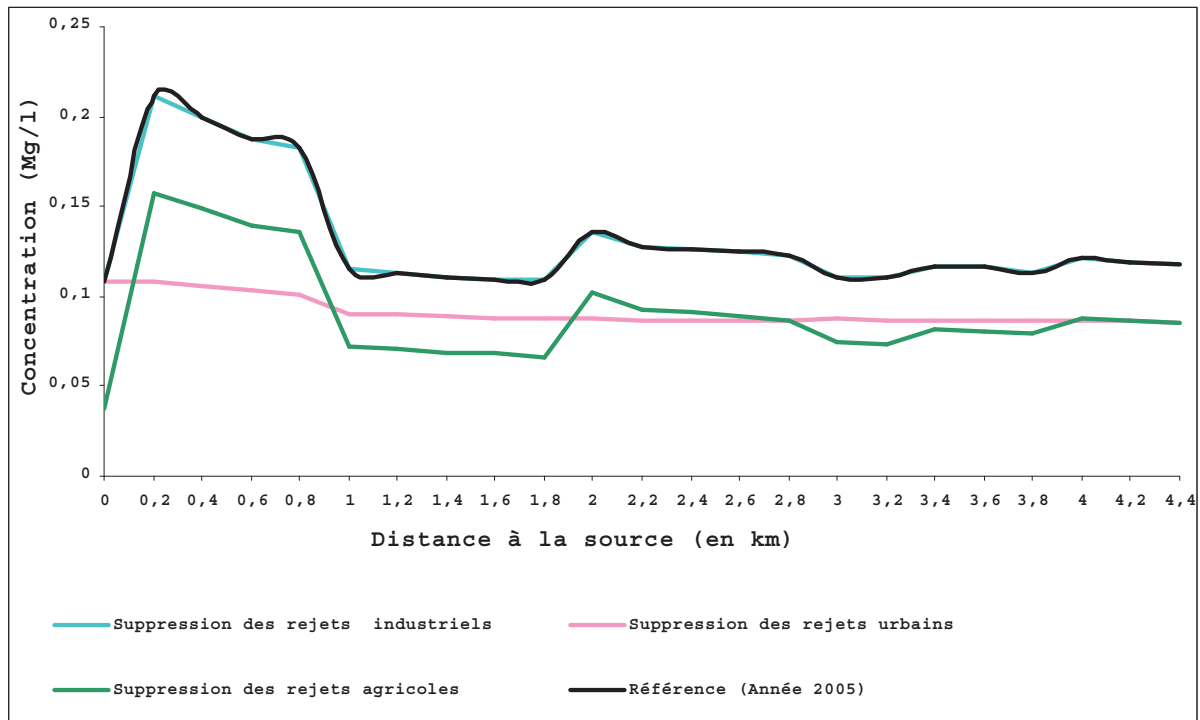
Figure 62 : apports en phosphore total sur le ruisseau de Bodeux.
Source des données : SPW/DGARNE, 2011.

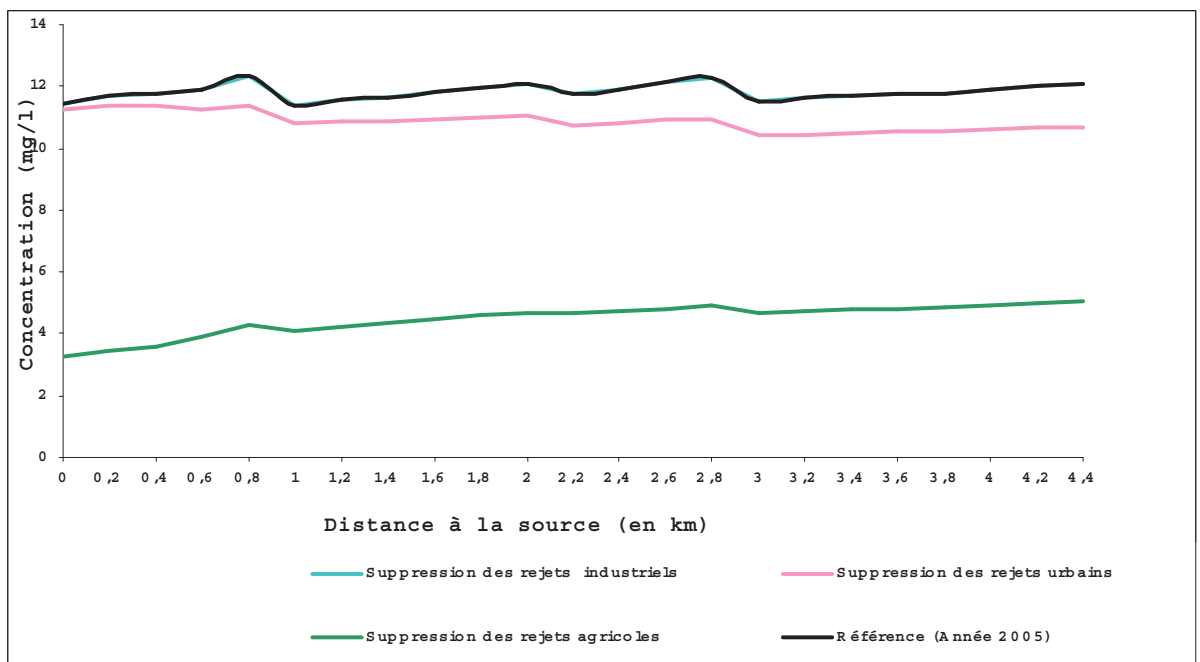
Figure 63 : apports en azote sur le ruisseau de Bodeux. Source des données : SPW/DGARNE, 2011.
