H16

LA SEMOIS À HERBEUMONT

***Actualisation
du profil***

Société publique de gestion de l'eau

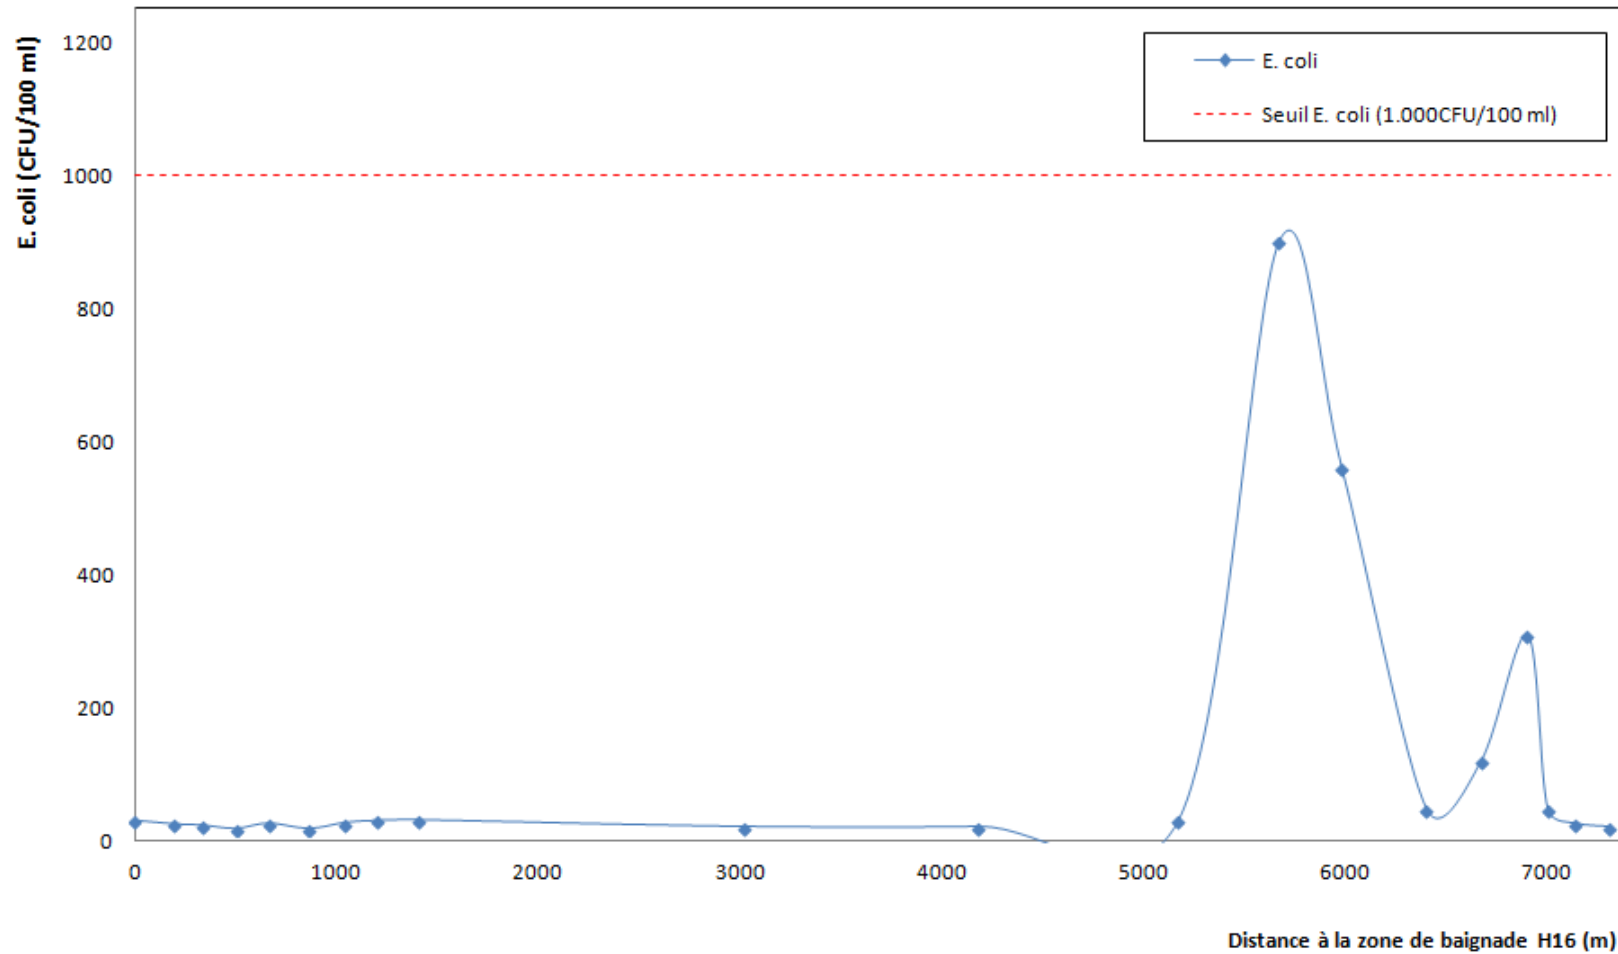
Evolution de la concentration en E. coli: temps sec

Figure 3: profil en long de l'évolution des concentrations en E. coli en amont de la zone de baignade H16 par temps sec (échantillons prélevés le 03/08/2014).

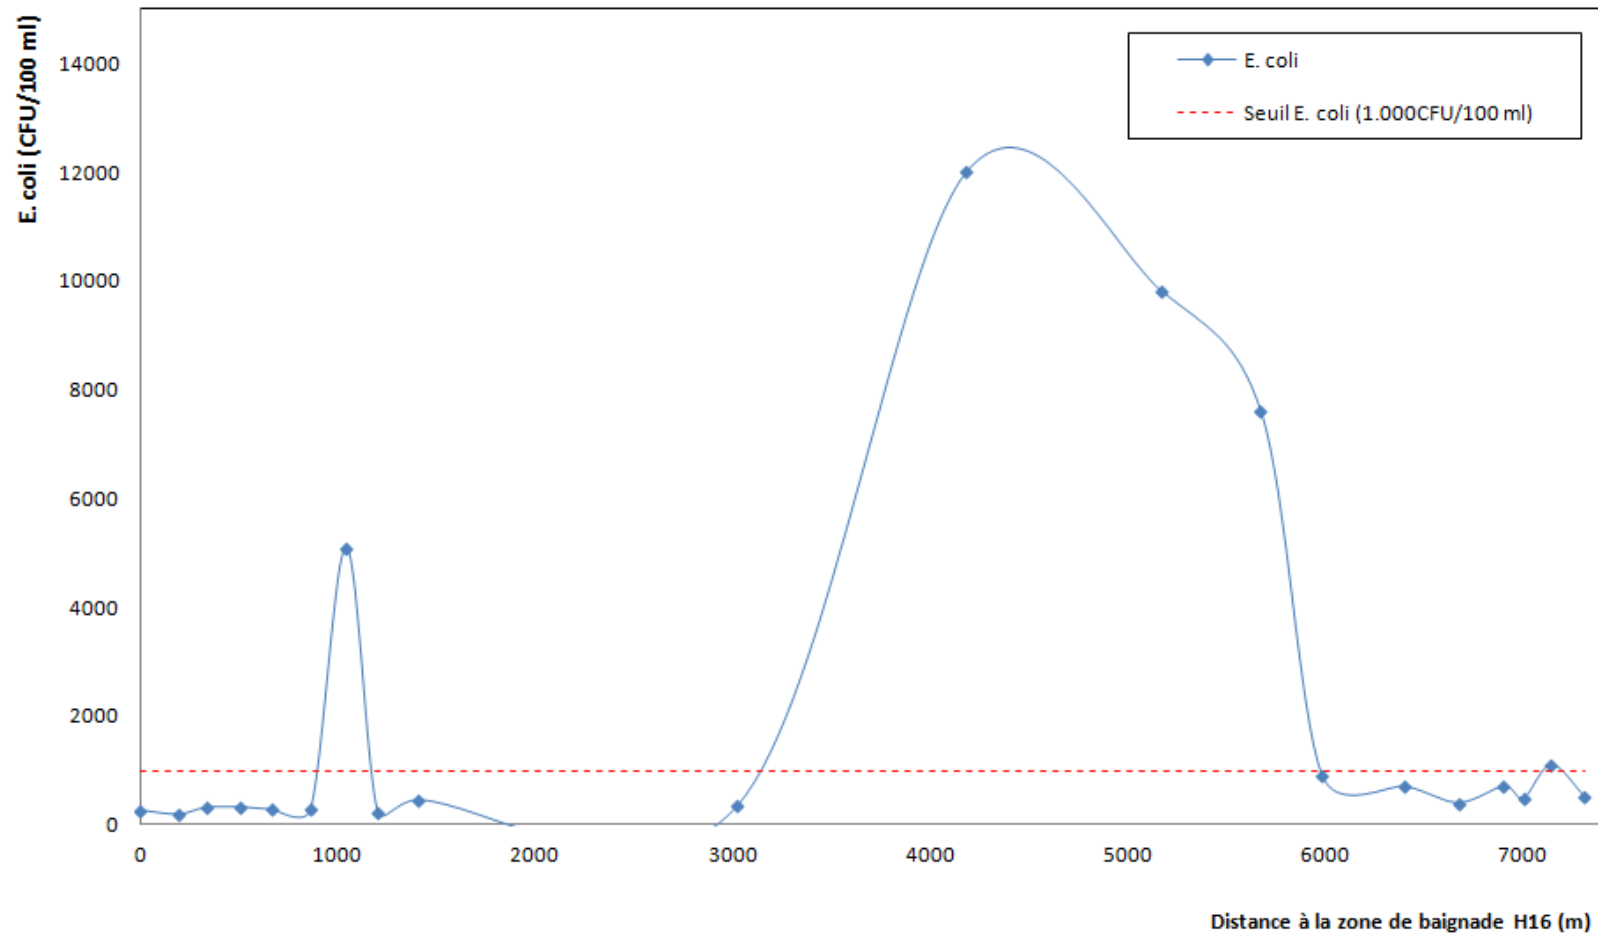
Evolution de la concentration en E. coli : temps de pluie épisode n°2

Figure 5: profil en long de l'évolution des concentrations en E. coli en amont de la zone de baignade H16 par temps de pluie (épisode n°2 - épisode important) - (échantillons prélevés le 10/08/2014).

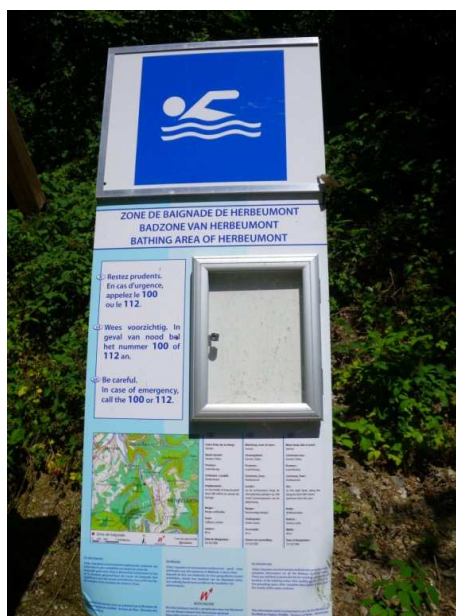
Figure 4: présence d'un panneau du SPW à la zone de baignade de la Semois à Herbeumont – H16 (photographie prise le 18/07/2010).

Un panneau, placé sur la zone depuis 2008, par la DGARNE, informe le baigneur de l'autorisation de baignade. La description et la caractérisation de la zone de baignade sont également reprises sur le panneau et ces informations sont déclinées en trois langues (cf. figure n°4). Une petite fenêtre servant à renseigner le public de la qualité bactériologique est également présente.

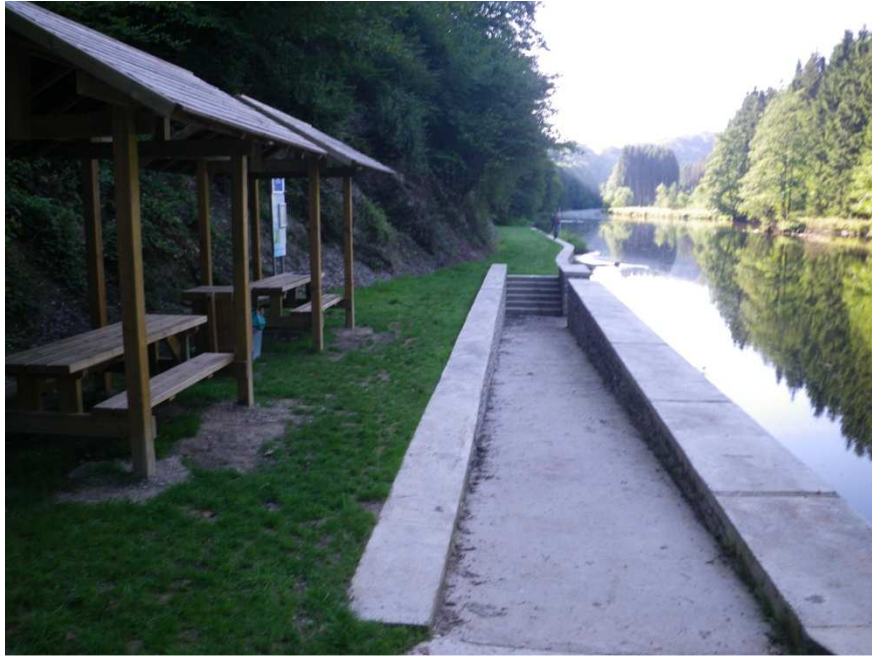
Figure 6: photographie de la plage de la zone de baignade de la Semois à Herbeumont – H16 (Photographie prise le 06/09/2010).

La plage de la zone de baignade H16, se situe en rive droite, le long du perré situé 200 mètres en amont du barrage, en bordure de la promenade P. Perrin. Sur cette rive, la berge de type artificiel possède un accès bétonné permettant d'accéder à la rivière facilement, soit par un escalier, soit par une rampe (figure n°6).

La figure n°6 illustre la succession de ces deux types de sols et présente une vue globale de la plage.

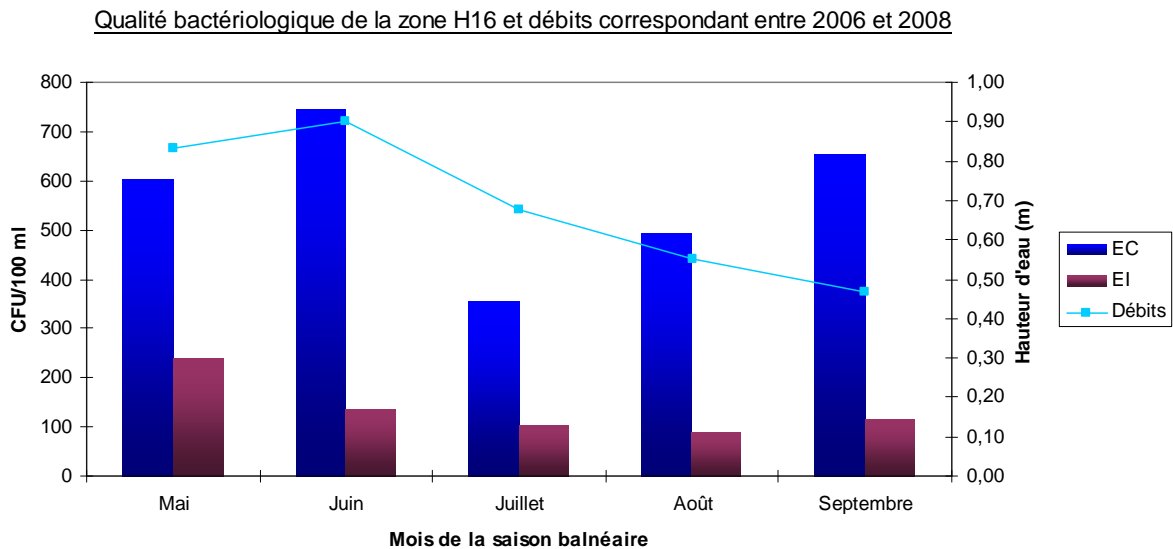
Figure 22 : évolution mensuelle des paramètres bactériologiques et limnimétriques relevés entre 2006 et 2008.

En ce qui concerne la zone H16, l'évolution de la contamination bactérienne en fonction des débits (station limnimétrique de Lacuisine) est présentée à la figure n°22. Seuls les mois de mai à septembre sont représentés dans ce graphique vu qu'ils correspondent à la saison balnéaire.

De fait, la figure n°22 montre clairement une diminution des débits de juin à septembre alors que les concentrations en *E. coli* élevées en début de saison (tout comme les débits), repartent un peu à la hausse à partir de juillet. Cependant, c'est au cours de cette même période que la fréquentation touristique est maximale et que les orages sont les plus fréquents. Dans cette optique, il est clair que la diminution des débits n'est pas la seule qui soit responsable de l'augmentation des concentrations en *E. coli* au cours de mois de juillet et d'août.

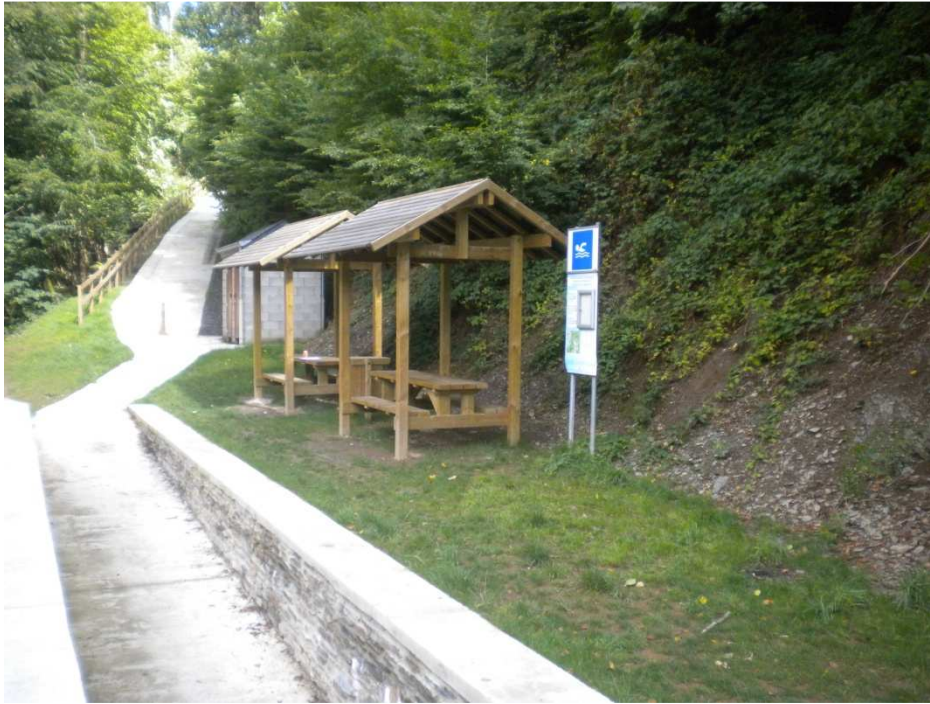
Présence d'une zone de restauration dans la zone de baignade H16

Figure 38: présence de tables et bancs dans la zone de baignade H16

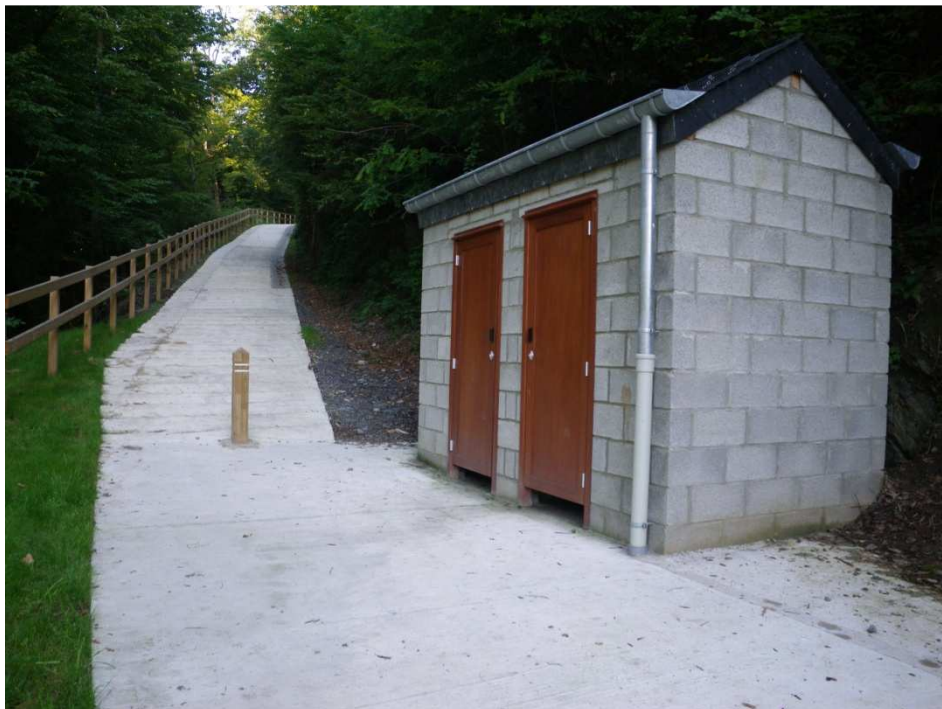
Présence de vestiaires dans la zone de baignade H16

Figure 39: présence de vestiaires dans la zone de baignade H16

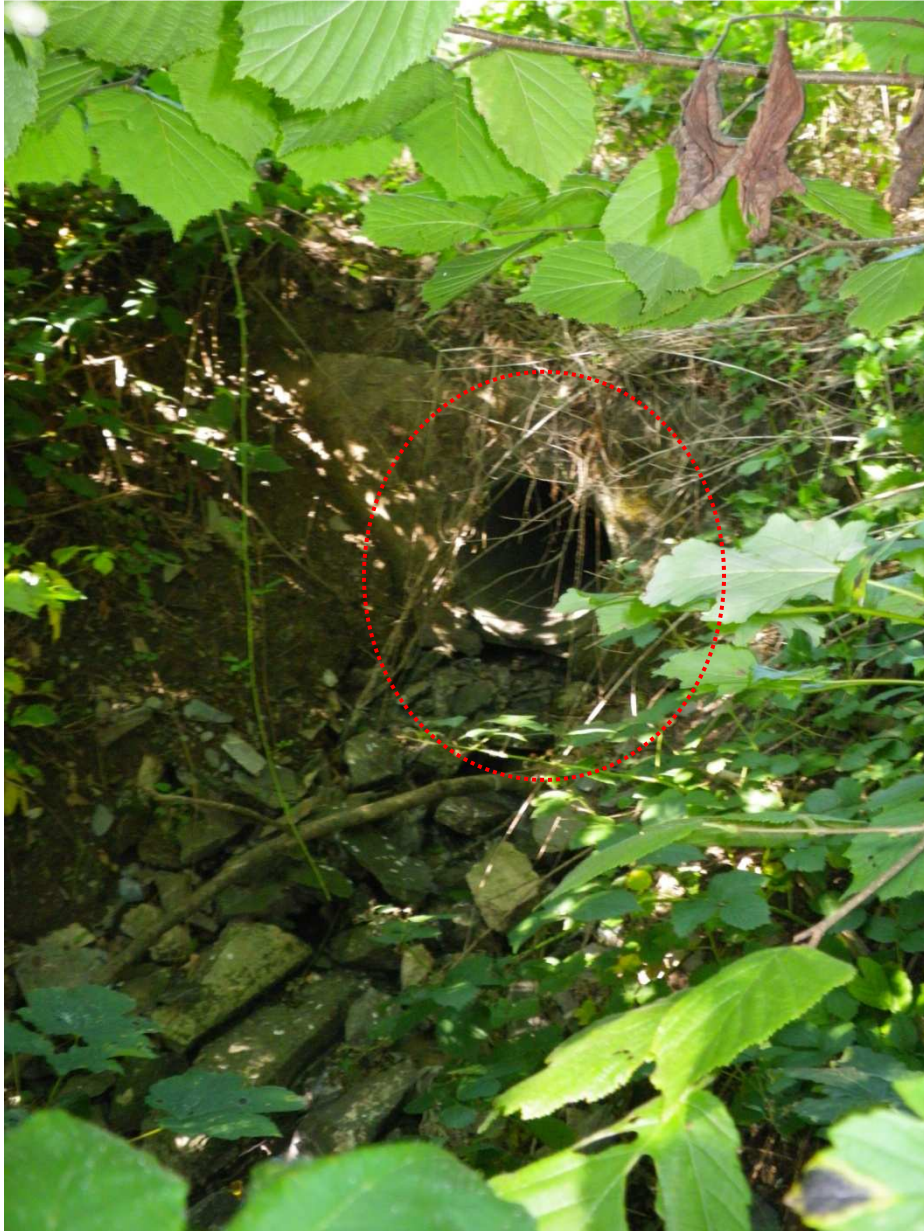
Figure 40: rejet d'eaux usées dans la Semois, rue du Bravy

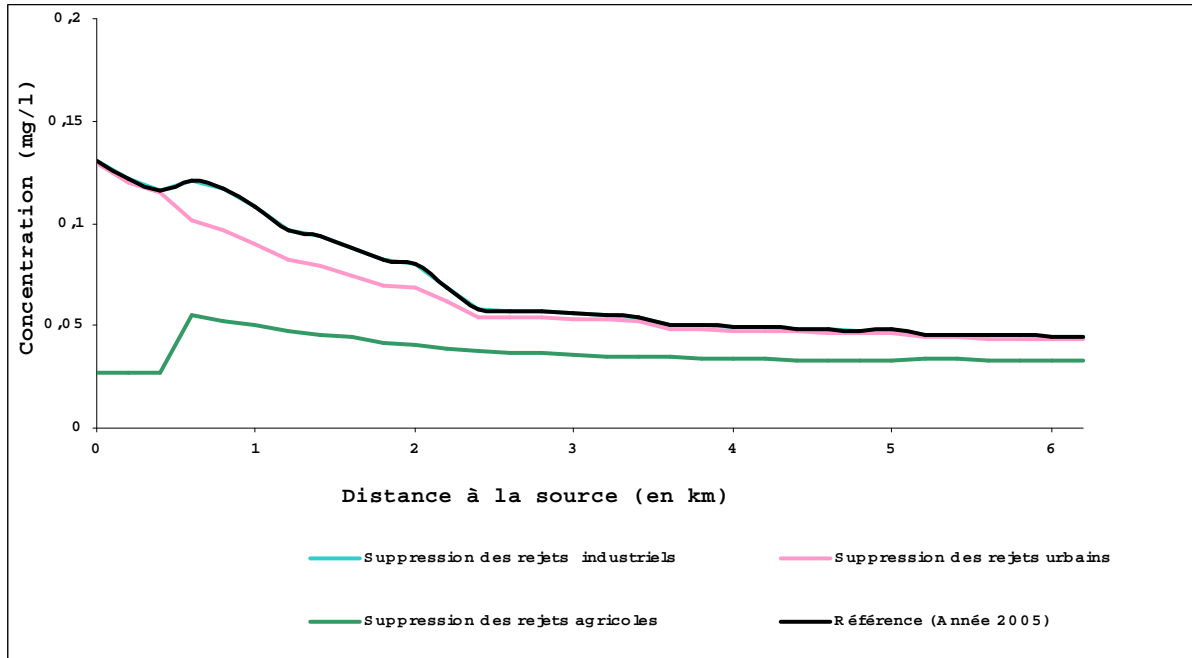
Figure 35 : apports en phosphore total sur l'Antrogne. Source des données : SPW/DGARNE, 2011.
